Zustandsbericht

Protokollnummer: 44292839
Auftrags-Nr / Referenz: 25978157
Besichtigungsdatum: 03.03.2026

Hersteller / Modell	Volvo XC90 T8 AWD Plug-in Hybrid Ultra Bright		
Kennzeichen	K-CB 5421E	Fahrgestellnummer	YV1LFH7V9S1335955
Erstzulassung	17.10.2024	Laufleistung (abgelesen)	25.058 km
HSN/TSN	9101 / BUL 00016	Kraftstoffart / Zylinder	Hybr.B/E ext.auf / 4
Fahrzeugart	Geländewagen	Antriebsart	Allradantrieb
Schadstoffklasse	EURO6;WLTP;EA;PI/CI;M, N1...	Getriebe / Anzahl Gänge	Automatik
Farbe	Schwarz Metallic	Besichtigungszustand	ausreichend
Leistung / Hubraum	228 kW / 1.969 ccm	Nächste HU	10/2026
Wartungsheft / Nachweis	vorhanden / vollständig	Restlauf bis Service	230 Tag(e)
Letzte Wartung	10/2025 bei 18.830 km	Polsterart	Leder
Vorschaden	Keine Feststellbar	Polsterfarbe	Schwarz
Nachlackierung	Keine Feststellbar	zul. Gesamtgewicht	2.950 kg
Dokumente	ZB vorhanden	Anzahl Halter	unbekannt
Schlüssel soll/ist	2/2	Anzahl Sitze / Türen	7 / 5
Vertragsnummer	35004864	Re-Import	Nein

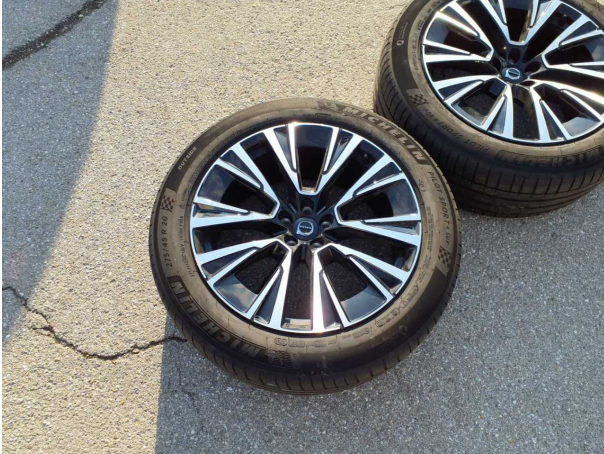
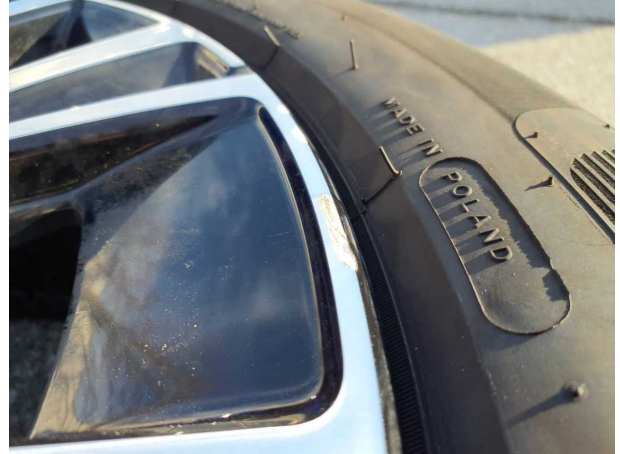
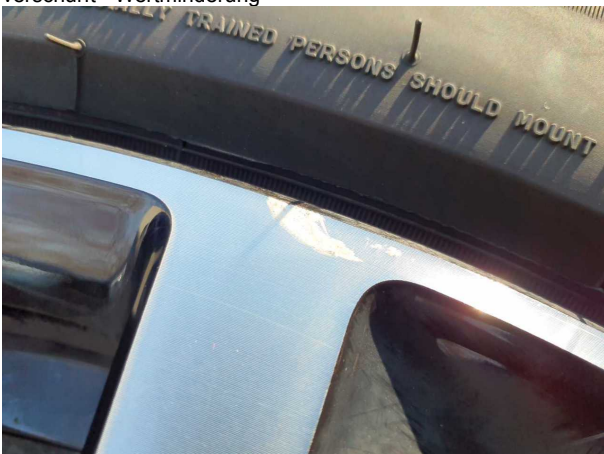
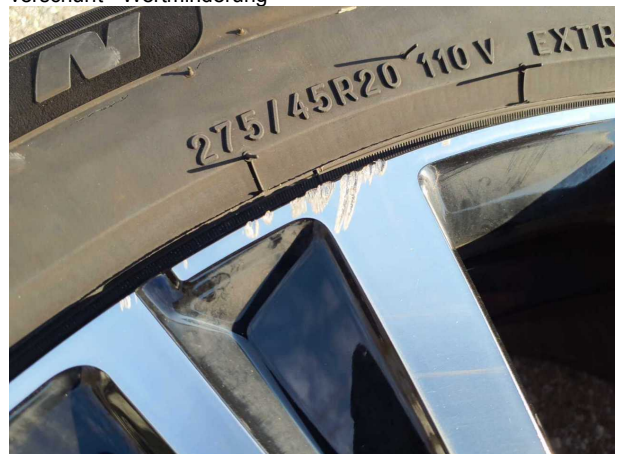
Nr.	Bauteilgruppe	Beschreibung
1	2.Radsatz	1 Leichtmetallfelge - verkratzt / verschürft - Wertminderung
2	Verglasung	Frontscheibe - Steinschlag - erneuern

Beschädigung #1: 2.Radsatz: 1 Leichtmetallfelge - verkratzt / verschürft - Wertminderung

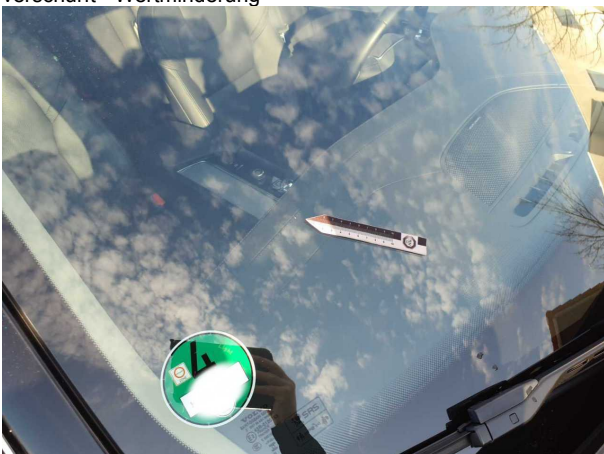
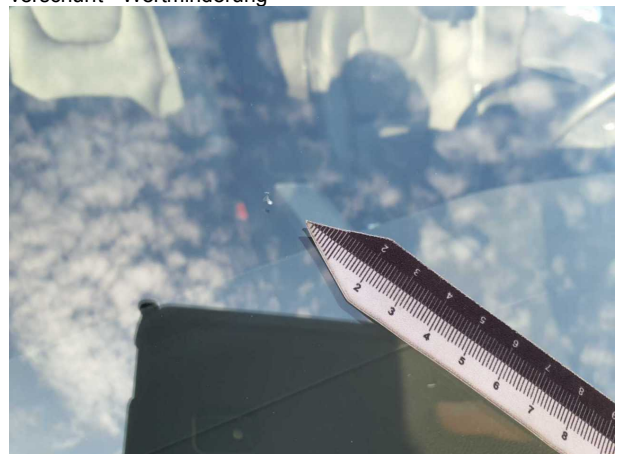
Beschädigung #2: Verglasung: Frontscheibe - Steinschlag - erneuern
