**Fahrzeugdetails**

Fahrgestell-Nr.	VXEYCF8F6 RG055885	Erstzulassung	04.11.2024	Außenfarbe	Kaolin Weiß
Hersteller	OPEL	Kennzeichen	EU-LW 1958	Laufleistung	62 542 km
Modell	MOVANO D CARGO L3H2 2.2 DIESEL S/S 103KW AT8	Fahrzeugzustand	Mit Schaden		
Vorschaden vorhanden	Unbekannt	Höhe Vorschaden netto	0 €	Vorschaden kommentar

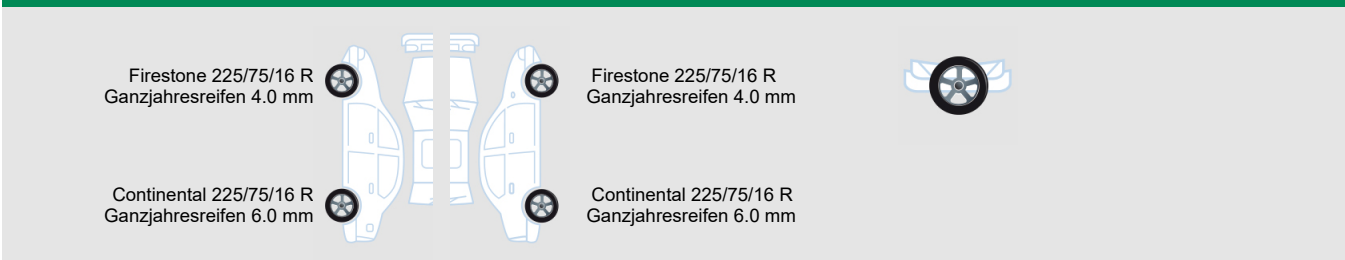
**Reifen**

Firestone 225/75/16 R Ganzjahresreifen 4.0 mm	Firestone 225/75/16 R Ganzjahresreifen 4.0 mm
Continental 225/75/16 R Ganzjahresreifen 6.0 mm	Continental 225/75/16 R Ganzjahresreifen 6.0 mm
