## Zustandsbericht

| Berichtsnummer : | 0000000936317-DE968 | | |

#### Kia Sorento (MQ4)(2020->) Spirit 2WD

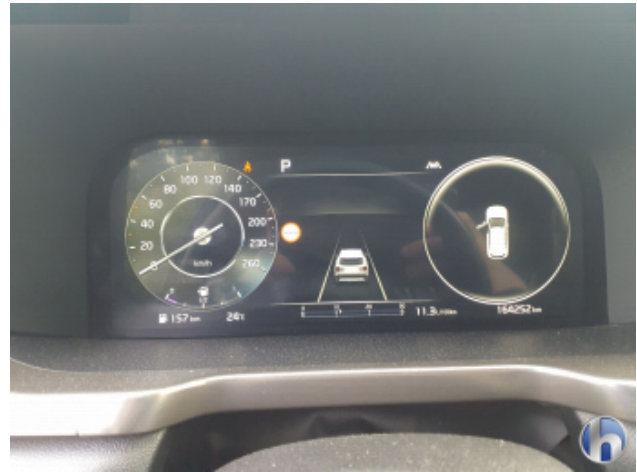
Kilometerstand

| Fahrzeug-Ident.-Nr.: | KNARH81BGN5163314 | Laufleistung abgelesen: | 164252 km |

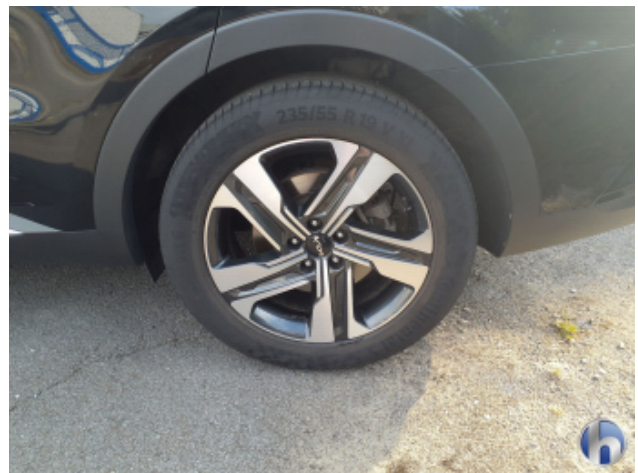
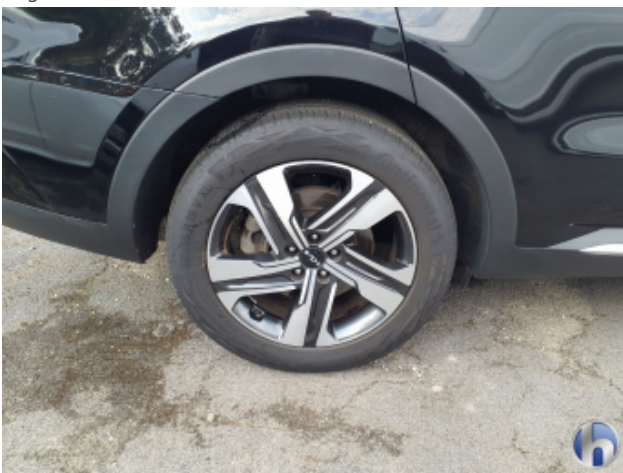
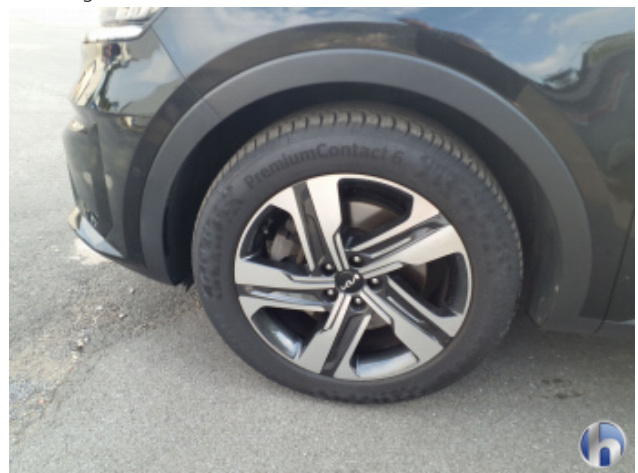
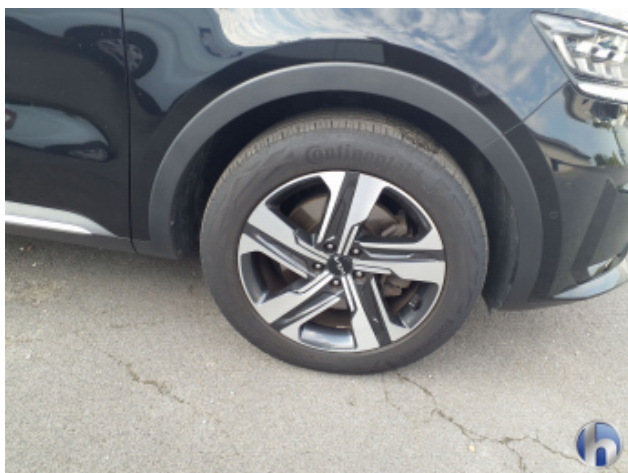
Bereifung

| Montierte Bereifung | | |
|---|---|---|
| Reifenart / Felgentyp: | Sommerreifen | Aluminium |
| 2. Achse - links / Zust. | | 235/55/R19/ 3 mm |
| 2. Achse - rechts / Zust. | | 235/55/R19/ 3 mm |
| 1. Achse - links / Zust. | | 235/55/R19/ 3 mm |
| 1. Achse - rechts / Zust. | | 235/55/R19/ 3 mm |

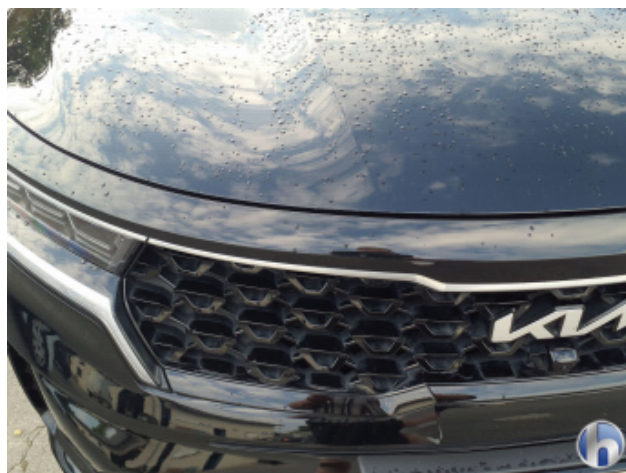
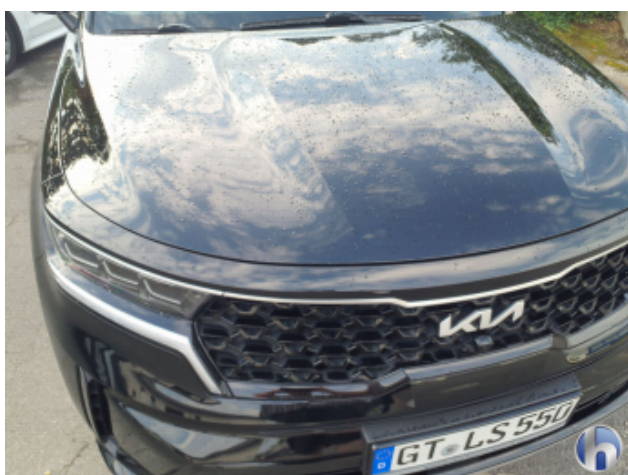
| | Bauteil | Schaden | Rep.-Art |
|---|---|---|---|
| 1. | Motorhaube | Steinschlag | Smart Repair |

1. Motorhaube  
Steinschlag - Smart Repair

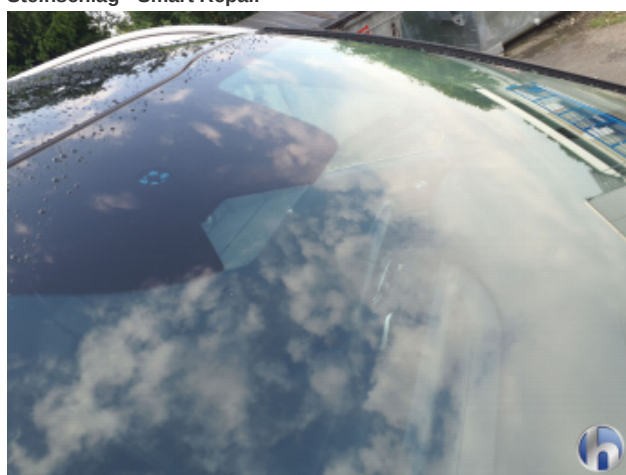
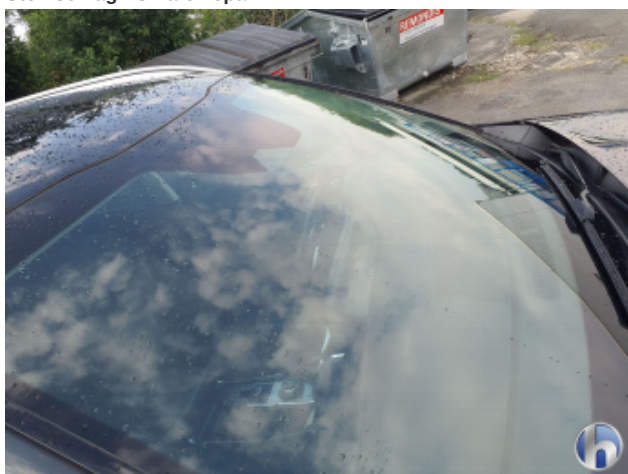
| | Bauteil | Schaden | Rep.-Art |
|---|---|---|---|
| 2. | Windschutzscheibe | Steinschlag | Smart Repair |

2. Windschutzscheibe  
Steinschlag - Smart Repair

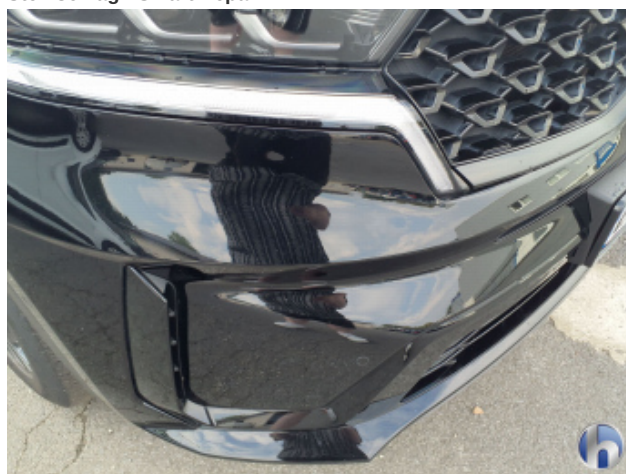
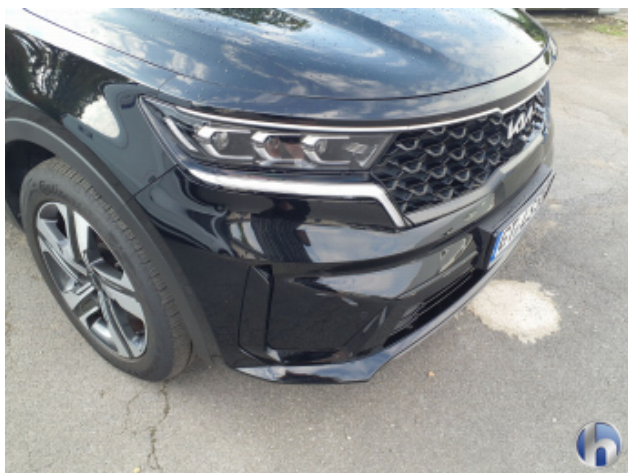
| | Bauteil | Schaden | Rep.-Art |
|---|---|---|---|
| 3. | Stoßfänger Vorne | Steinschlag | Smart Repair |

3. Stoßfänger Vorne  
Steinschlag - Smart Repair

3. Stoßfänger Vorne  
**Steinschlag - Smart Repair**
