WAUZZZF47NA044054

## Zustandsbericht

**TÜV SÜD Auto Service GmbH**  
Römeräcker 1  
76351 Linkenheim - Hochstetten

Inspection date: 22 Jun 2026  
**Protocol number: 46106084**  
Delivery date: 22 Jun 2026

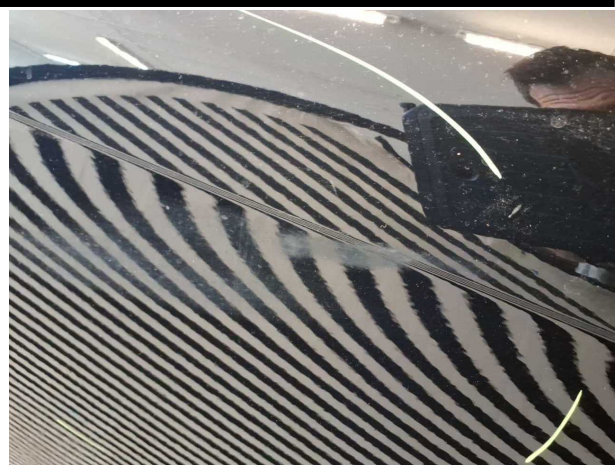
| No. | Component group | Description |
|---|---|---|
| 7 | Door - rear right side | Door - Paint defect - Repair and paint |

**Damage #7:** Door - rear right side: Door - Paint defect - Repair and paint

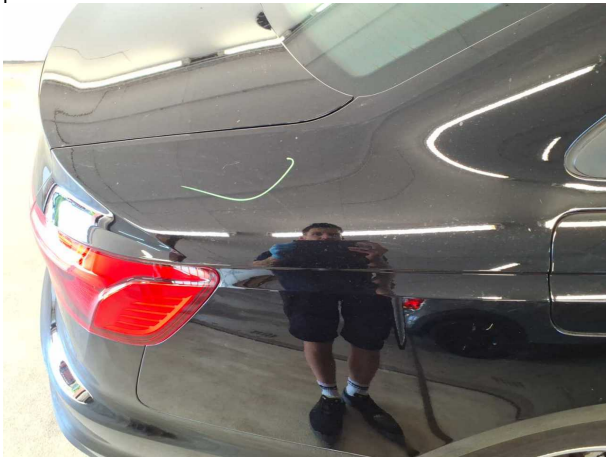
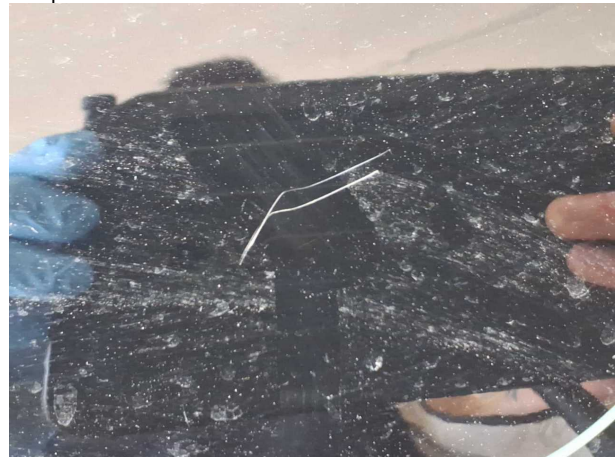
| No. | Component group | Description |
|---|---|---|
| 8 | Side panel - rear right side | Side panel - Scratched - Repair and paint |

**Damage #8:** Side panel - rear right side: Side panel - Scratched - Repair and paint

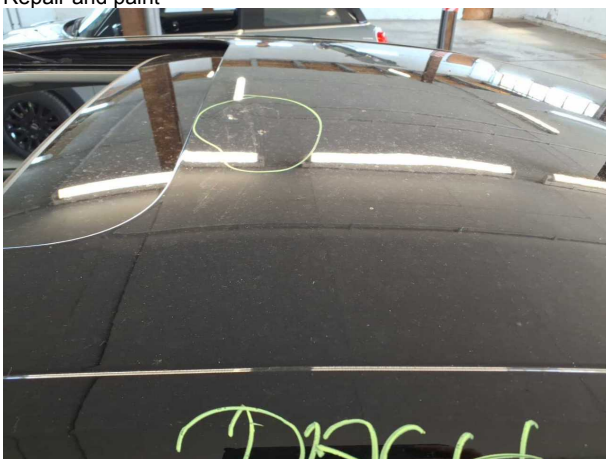
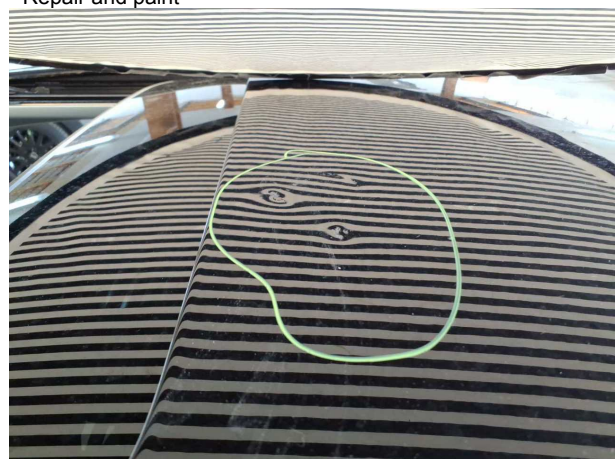
| No. | Component group | Description |
|---|---|---|
| 9 | Roof | Roof - Dent / paintcoat damage - Repair and paint |

**Damage #9:** Roof: Roof - Dent / paintcoat damage - Repair and paint

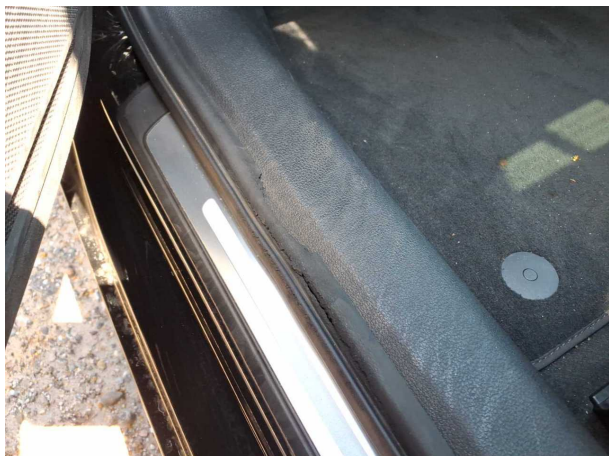
| Nr. | Bauteilgruppe | Beschreibung |
|---|---|---|
| 4 | Tür vorn links | Türdichtung - beschädigt - erneuern |

**Beschädigung #4:** Tür vorn links: Türdichtung - beschädigt - erneuern

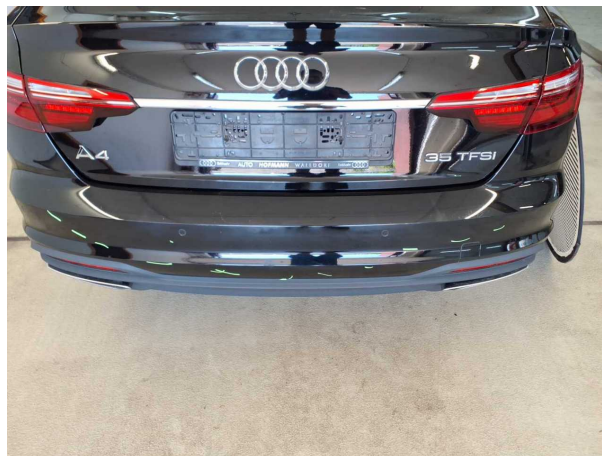
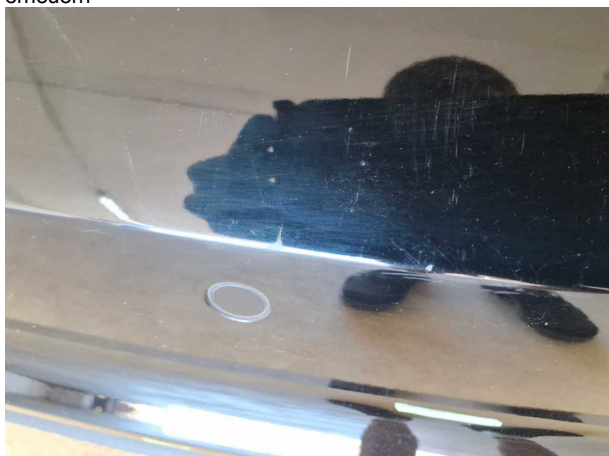
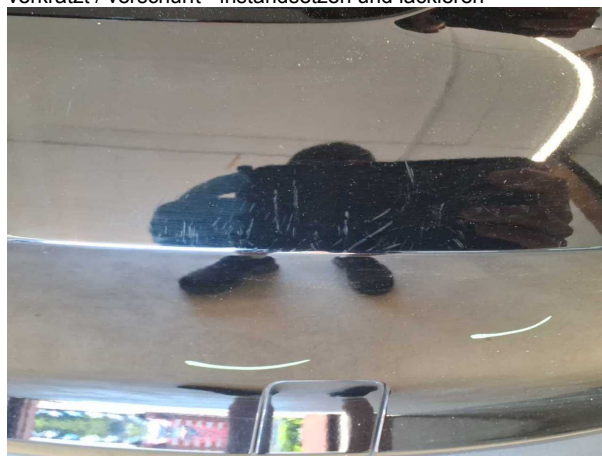
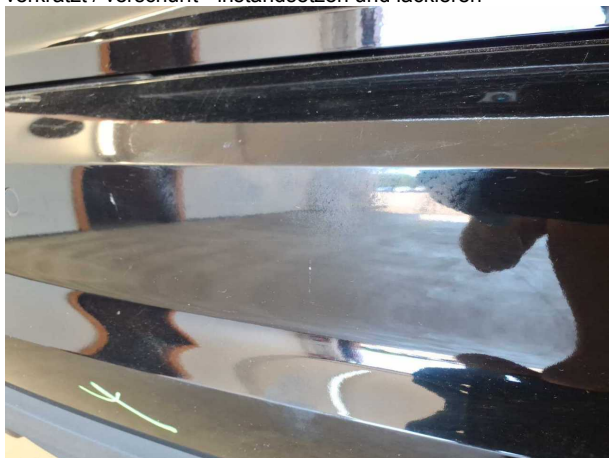
| Nr. | Bauteilgruppe | Beschreibung |
|---|---|---|
| 6 | Stoßfänger hinten | Stoßfänger hinten - verkratzt / verschürft - instandsetzen und lackieren |

**Beschädigung #6:** Stossfänger hinten: Stossfänger hinten - verkratzt / verschürft - instandsetzen und lackieren

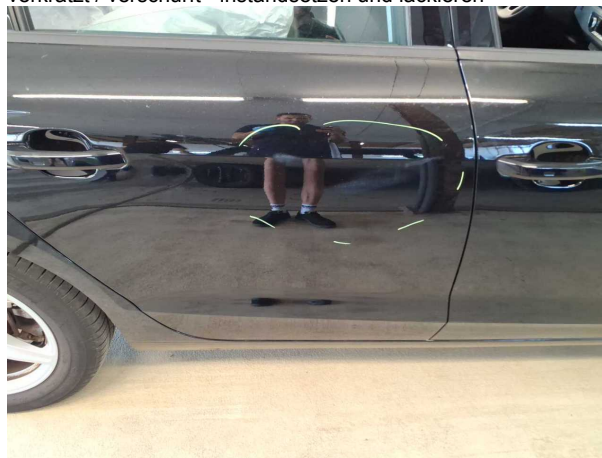
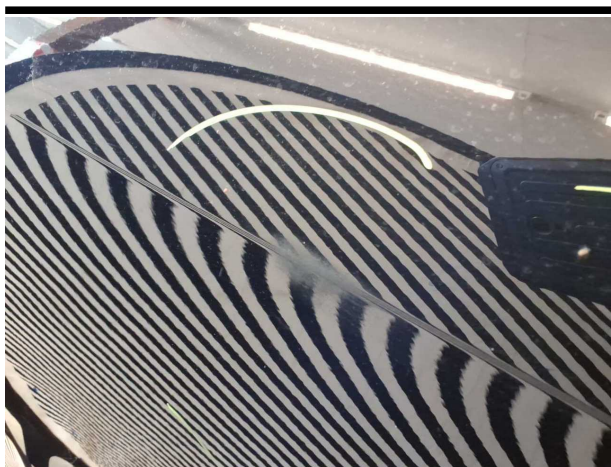
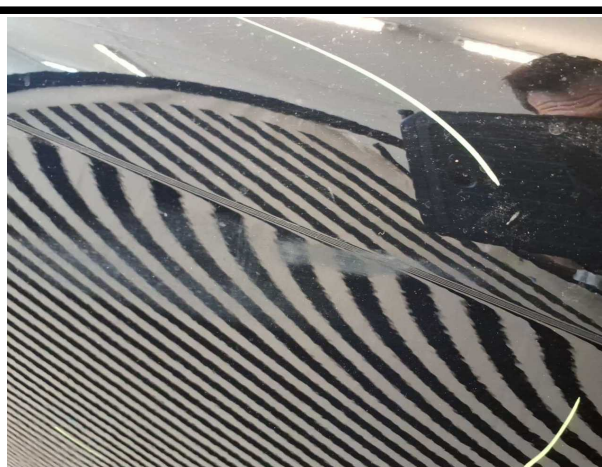
| Nr. | Bauteilgruppe | Beschreibung |
|---|---|---|
| 7 | Tür hinten rechts | Tür - Lackmangel - instandsetzen und lackieren |

**Beschädigung #7:** Tür hinten rechts: Tür - Lackmangel - instandsetzen und lackieren

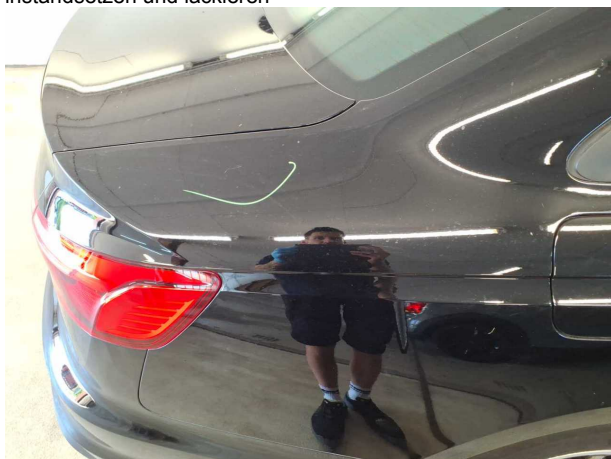
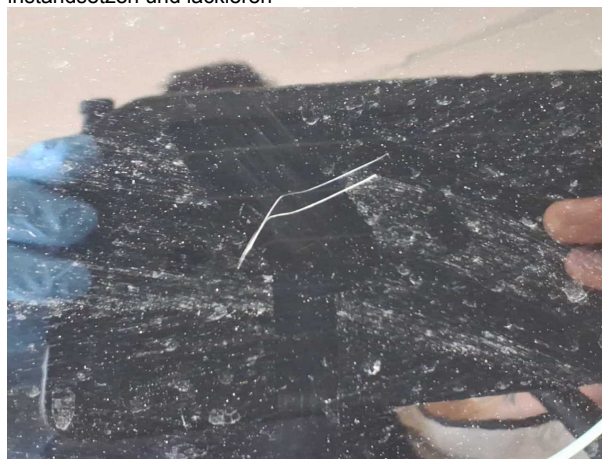
| Nr. | Bauteilgruppe | Beschreibung |
|---|---|---|
| 8 | Seitenwand rechts | Seitenwand - verkratzt / verschürft - instandsetzen und lackieren |

**Beschädigung #8:** Seitenwand rechts: Seitenwand - verkratzt / verschürft - instandsetzen und lackieren

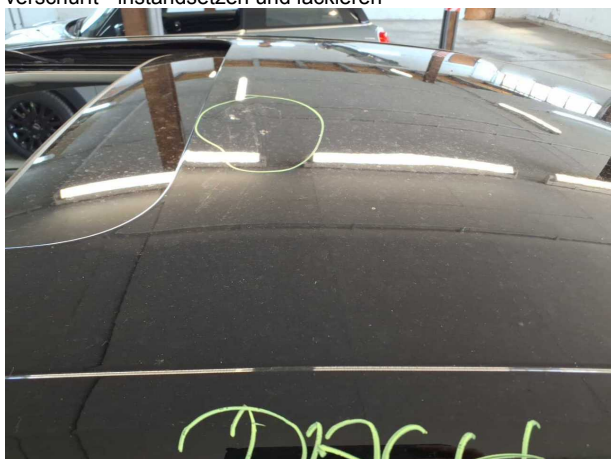
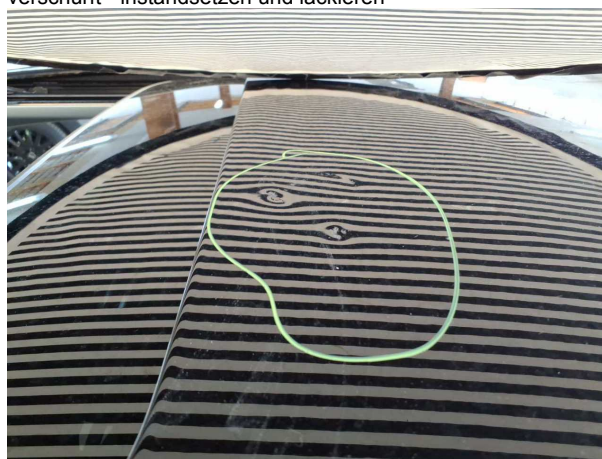
| Nr. | Bauteilgruppe | Beschreibung |
|---|---|---|
| 9 | Fahrzeugdach | Dach - Delle / Lackschaden - instandsetzen und lackieren |

**Beschädigung #9:** Fahrzeugdach: Dach - Delle / Lackschaden - instandsetzen und lackieren
