## Fahrzeugbeschreibung

## Zustandsbericht

| Berichtsnummer : | 0000000936435-DE613 | | |

#### Kia Niro (SG2)(2022->) e-Niro Inspiration

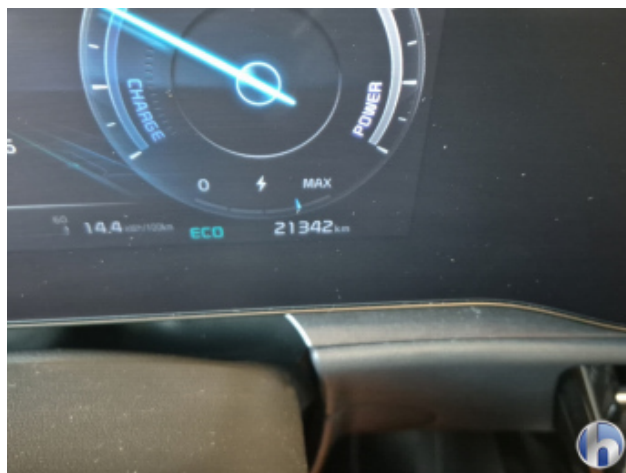
Kilometerstand

| Fahrzeug-Ident.-Nr.: | KNACT811FR5077253 | Laufleistung abgelesen: | 21342 km<br>05.08.2026 Obere<br>Lichtenplatzer Str. 304,<br>42278 Wuppertal |

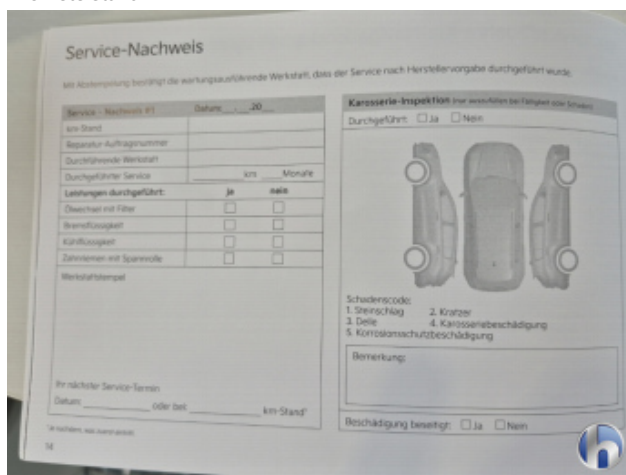
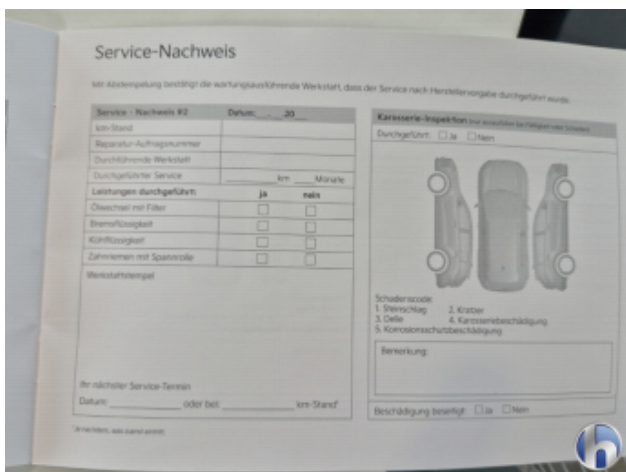
Serviceheft/Nachweis

| <b>Hinweis:</b> | *Serviceintervall nach Herstellervorgaben überzogen - fehlt (24 Monate / 30.000 km) Kostenerweiterung durch Verlust der Herstellergarantie möglich. |

| | Bauteil | Schaden | Rep.-Art |
|---|---|---|---|
| 2. | Wartung fehlt - Wertminderung | Nicht Gepflegt | |

| | Bauteil | Schaden | Rep.-Art |
|---|---|---|---|
| 1. | Wartung | Fällig | Erneuern |

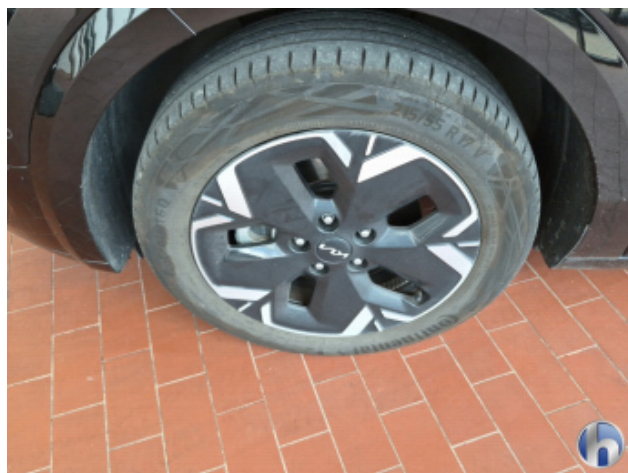
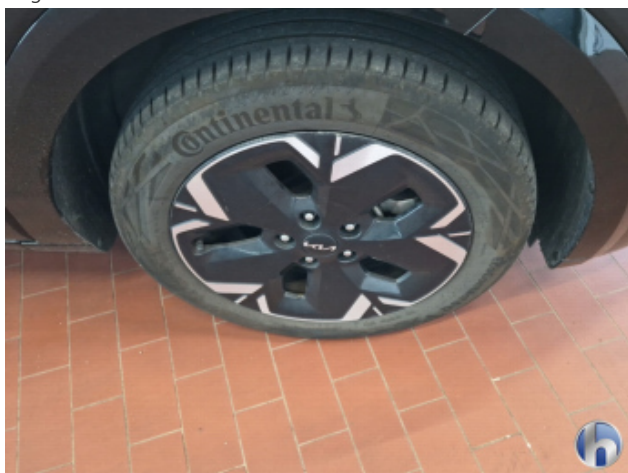
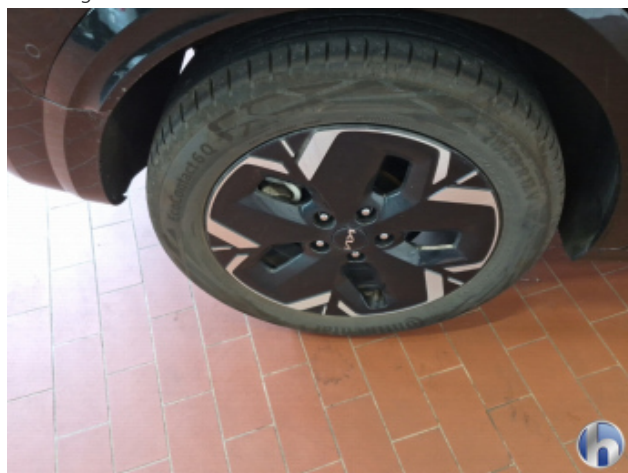
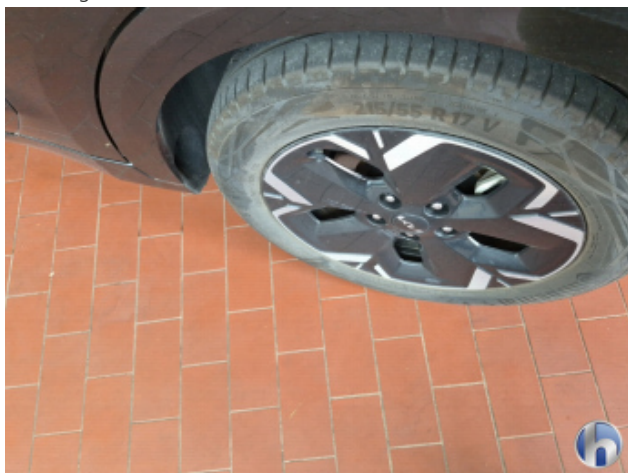
Bereifung

| Reifenart / Felgentyp: | Sommerreifen | Aluminium original |
|---|---|---|
| 1. Achse - links / Zust. | Continental | 215/55/R17/94V 4 mm |
| 1. Achse - rechts / Zust. | Continental | 215/55/R17/94V 4 mm |
| 2. Achse - links / Zust. | Continental | 215/55/R17/94V 4 mm |
| 2. Achse - rechts / Zust. | Continental | 215/55/R17/94V 4 mm |
