**» Übersicht**

**Auftrags-Nr:** 1002502343  
**Besichtigt am:** 12.06.2026 15:51  
**Berichts-Nr:** 10791344  
**FIN:** WVVZZZ3CZPE067295

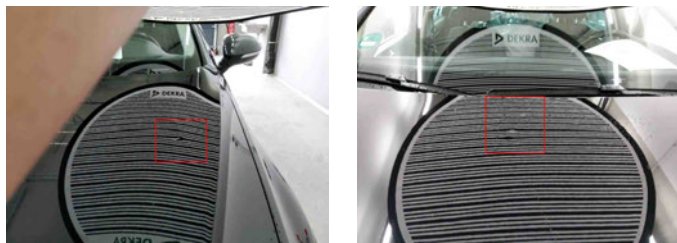
| Nr | Bauteil | Schadensbeschreibung | Reparaturempfehlung |
|---|---|---|---|
| 1 | Motorhaube | Delle(n) | Kaltdrücken |

1 - Motorhaube - Delle(n) - Kaltdrücken

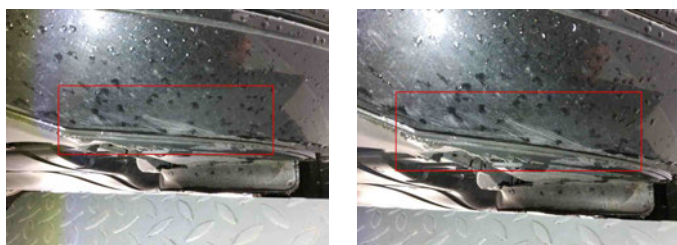
| Nr | Bauteil | Schadensbeschreibung | Reparaturempfehlung |
|---|---|---|---|
| 2 | Stoßfänger vorne | Kratzer | Smart Repair |

2 - Stoßfänger vorne - Kratzer - Smart Repair

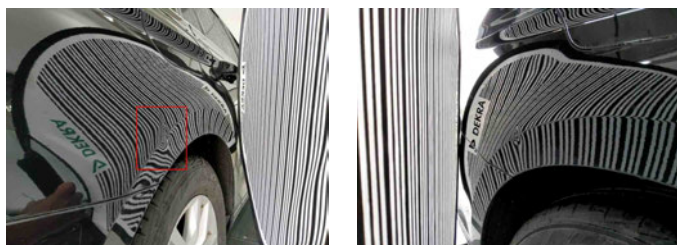
| Nr | Bauteil | Schadensbeschreibung | Reparaturempfehlung |
|---|---|---|---|
| 3 | Seitenwand hinten rechts | Delle(n) | Kaltdrücken |

3 - Seitenwand hinten rechts - Delle(n) - Kaltdrücken

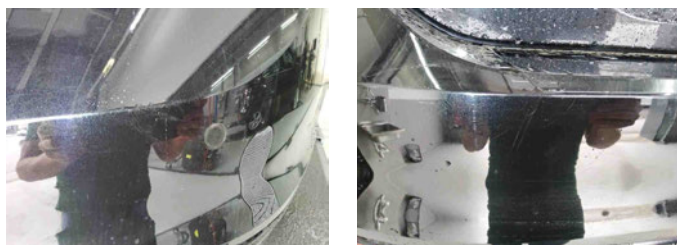
| Nr | Bauteil | Schadensbeschreibung | Reparaturempfehlung |
|---|---|---|---|
| 1 | Stoßfänger hinten | Kratzer | Akzeptabel (Gebrauchsspur) |

1 - Stoßfänger hinten - Kratzer - Akzeptabel (Gebrauchsspur)
