| <b>Berichts-Nr:</b> | 10640891 |

# Zustandsbericht

- Protokoll der Fahrzeugbewertung -

Berichts-Nr: 10640891  
vom: 20.05.2026

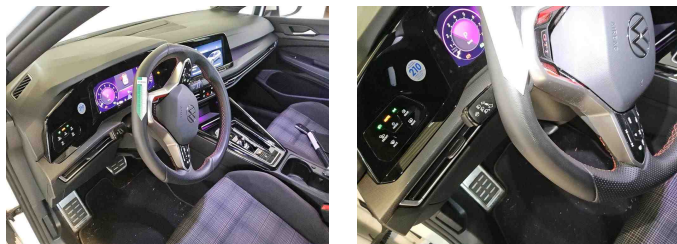
| Nr | Bauteil | Schadensbeschreibung | Reparaturempfehlung |
|---|---|---|---|
| 6 | Lenkrad | Kratzer | Smart Repair Leder |

## 6 - Lenkrad - Kratzer - Smart Repair Leder

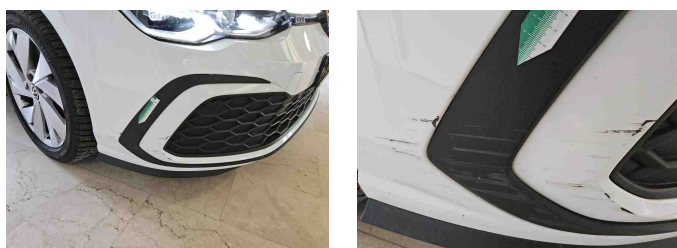
| Nr | Bauteil | Schadensbeschreibung | Reparaturempfehlung |
|---|---|---|---|
| 7 | Stoßfängerzierblende vorne rechts | Kratzer | Ersetzen |

## 7 - Stoßfängerzierblende vorne rechts - Kratzer - Ersetzen

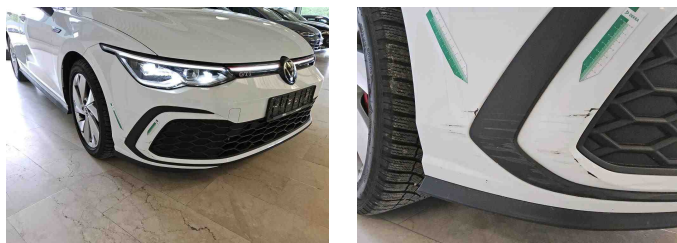
| Nr | Bauteil | Schadensbeschreibung | Reparaturempfehlung |
|---|---|---|---|
| 9 | Stoßfängerverkleidung vorne | Kratzer | Smart Repair |

## 9 - Stoßfängerverkleidung vorne - Kratzer - Smart Repair

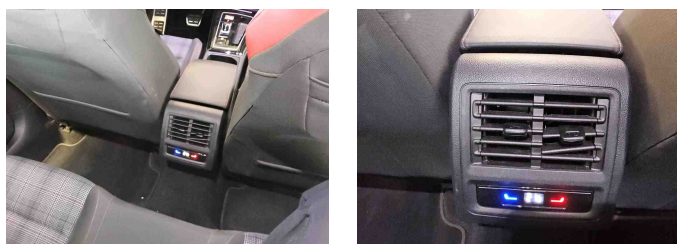
| Nr | Bauteil | Schadensbeschreibung | Reparaturempfehlung |
|---|---|---|---|
| 10 | Belüftungsdüse hinten mitte | Gebrochen | Ersetzen |

## 10 - Belüftungsdüse hinten mitte - Gebrochen - Ersetzen
