**Fahrzeug:** HYUNDAI IONIQ 5 77,4 kWh Allradantrieb Sports Utility Vehicle 5-türig 0 ccm 325 PS / 239 KW Elektrisch Automatik

Vertrags-Nummer: 48481084  
Amtliches Kennzeichen: HD -EP 0045E  
Übersicht erstellt am: 22.07.2026

G U T A C H T E N / K A L K U L A T I O N NR 516

## Zustandsbericht / Minderwertgutachten

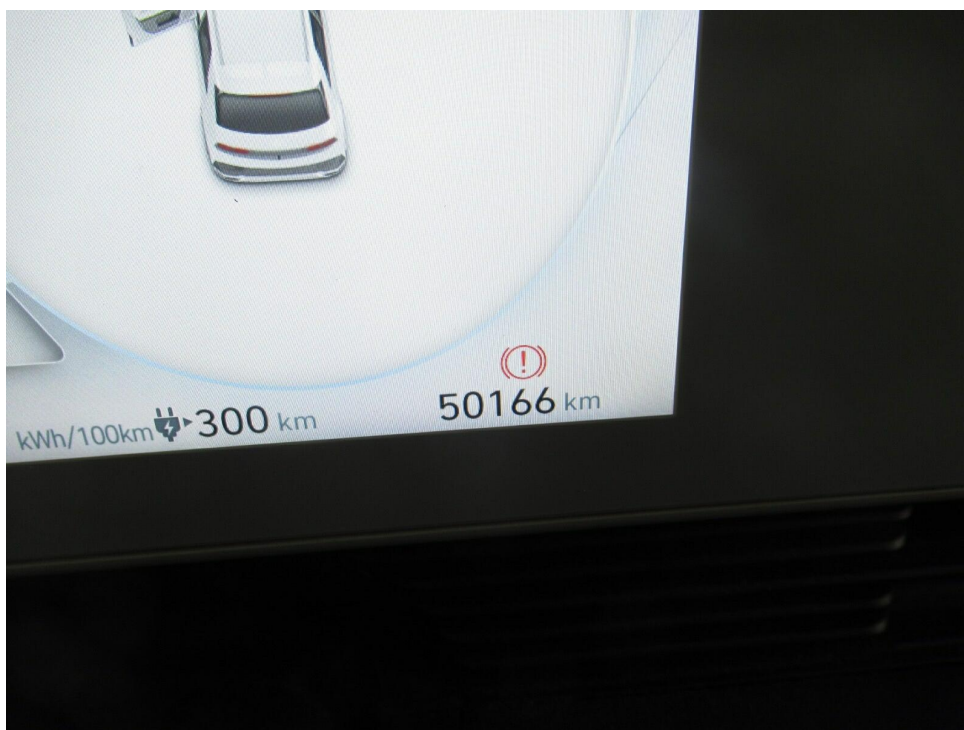
Bild 4 : Kombiinstrument (betriebsbereit) mit Km-Stand

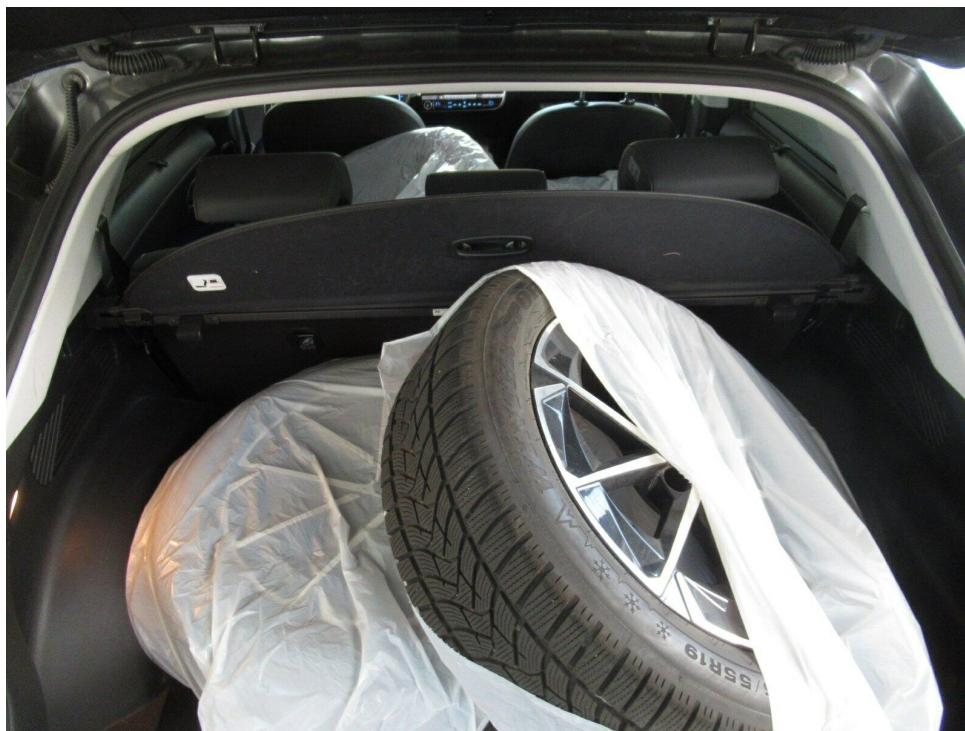
Bild 6 : Zusätzlicher Radsatz (Profil erkennbar)

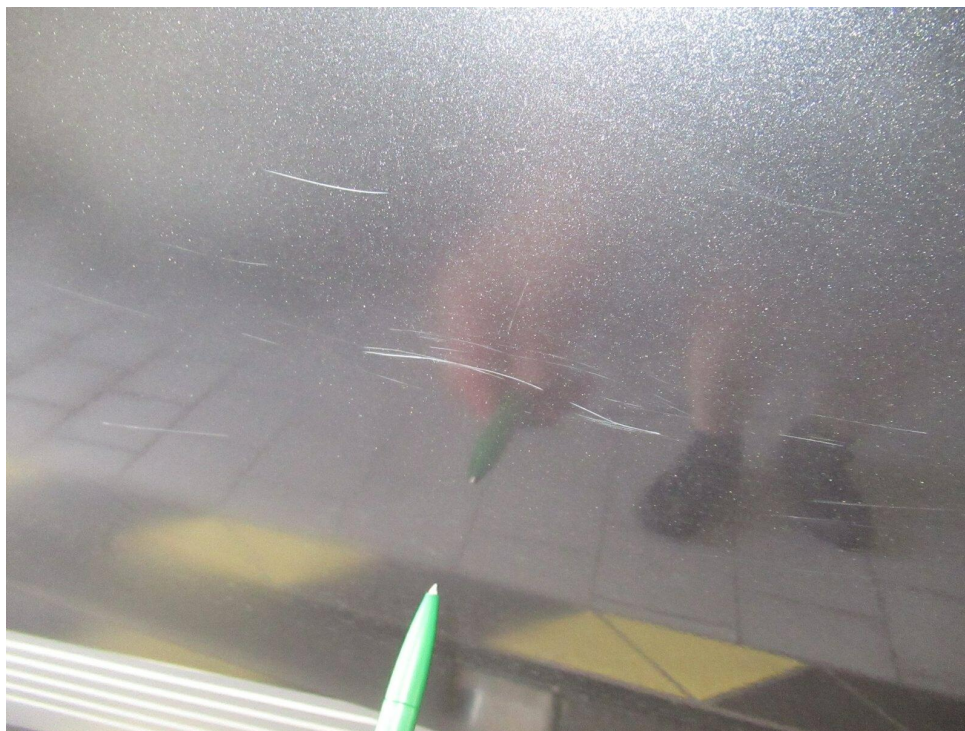
Bild 8 : Tür hinten links Lackierung, zerkratzt, lackieren mit Lackaufbau

| Bezeichnung des Schadens / Rep.-Weg | Rep.Kost | | Anrechn. | Minderwert in EUR | |
|---|---|---|---|---|---|
| 11. Tür hinten links Lackierung, zerkratzt, lackieren mit Lackaufbau (Bild 8) | 463,87 | 552 | 50 | -231,93 | -276 |

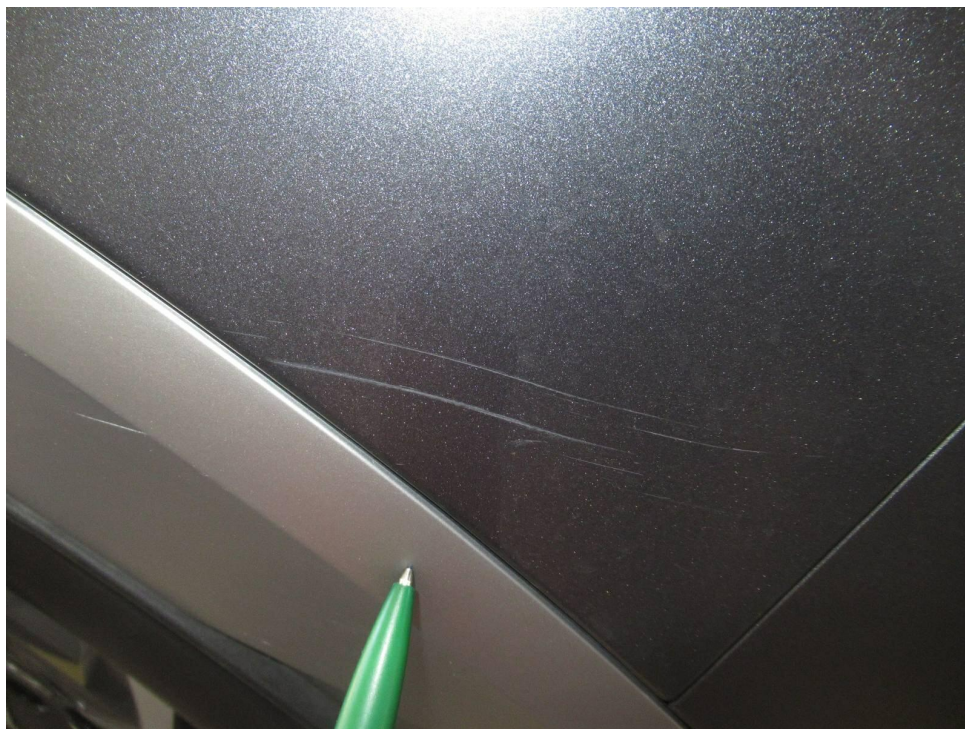
Bild 9 : Seitenteil hinten links Lackierung, zerkratzt, lackieren mit Lackaufbau

| Bezeichnung des Schadens / Rep.-Weg | Rep.Kost | | Anrechn. | Minderwert in EUR | |
|---|---|---|---|---|---|
| 10. Seitenteil hinten links Lackierung, zerkratzt, lackieren mit Lackaufbau (Bild 9) | 546,22 | 650 | 50 | -273,11 | -325 |

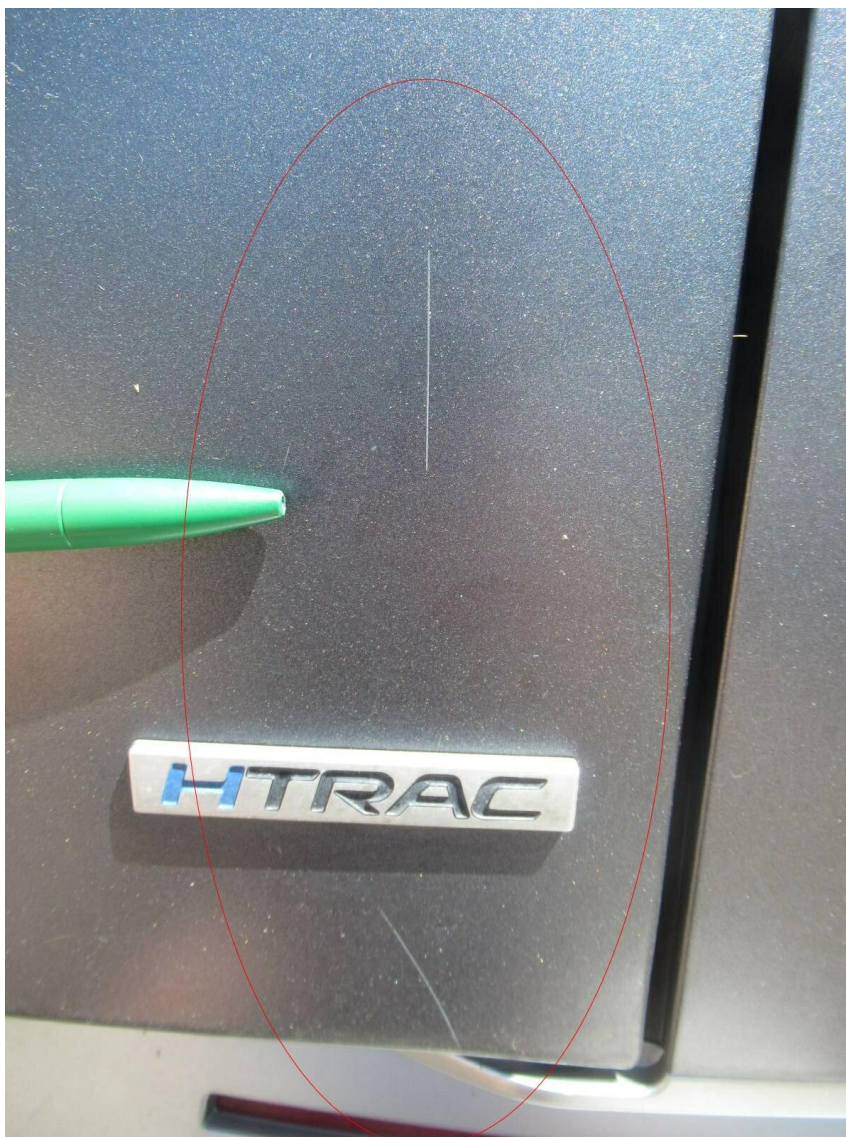
Bild 10 : Heckklappe Lackierung, zerkratzt, lackieren mit Lackaufbau

| Bezeichnung des Schadens / Rep.-Weg | Rep.Kost | | Anrechn. | Minderwert in EUR | |
|---|---|---|---|---|---|
| 9. Heckklappe Lackierung, zerkratzt, lackieren mit Lackaufbau (Bild 10) | 504,20 | 600 | 50 | -252,10 | -300 |

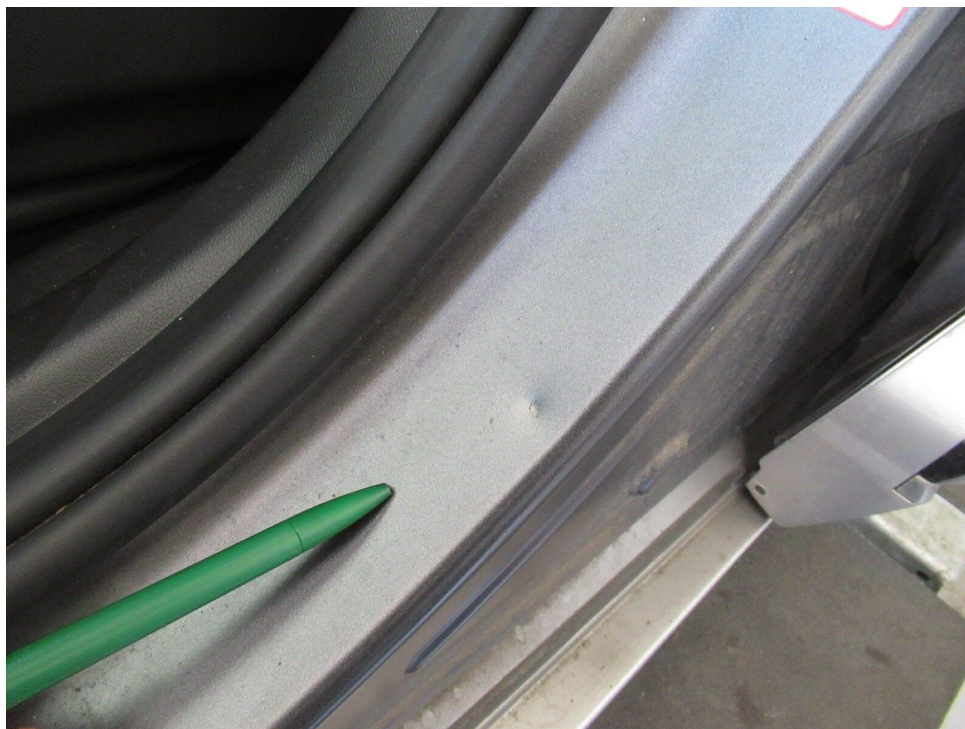
Bild 11 : Tür vorne links Einstieg, eingedellt, instandsetzen und lackieren mit Lackaufbau

| Bezeichnung des Schadens / Rep.-Weg | Rep.Kost | | Anrechn. | Minderwert in EUR | |
|---|---|---|---|---|---|
| 5. Tür vorne links Einstieg, eingedellt, instandsetzen und lackieren mit Lackaufbau (Bild 11) | 255,46 | 304 | 50 | -127,73 | -152 |

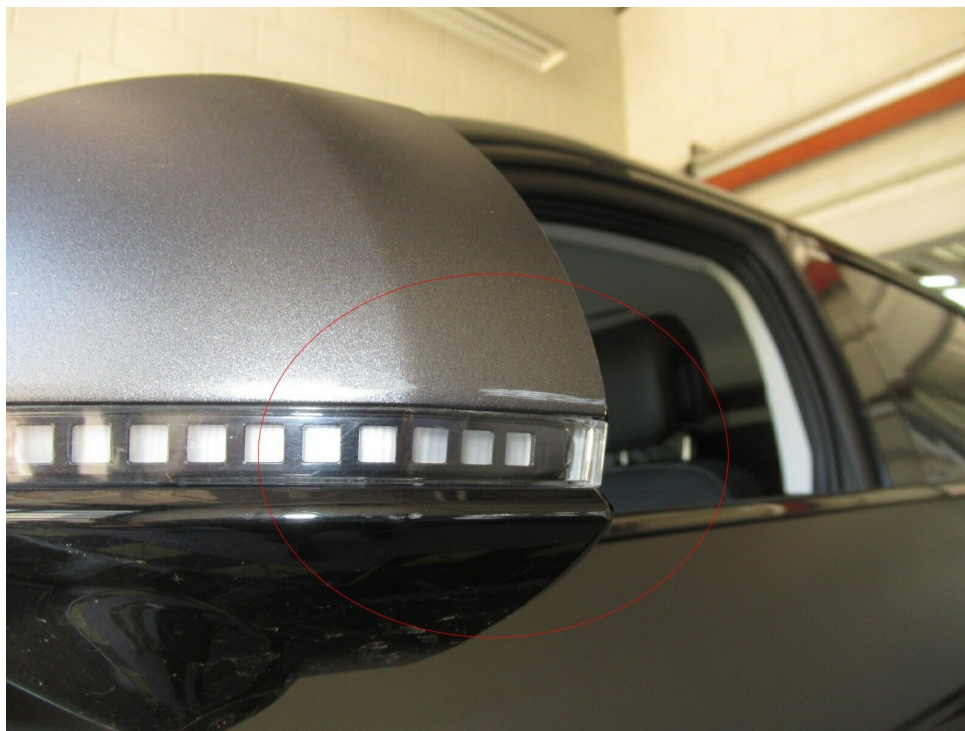
Bild 12 : Außenspiegel links Lackierung, zerkratzt, lackieren mit Lackaufbau

| Bezeichnung des Schadens / Rep.-Weg | Rep.Kost | | Anrechn. | Minderwert in EUR | |
|---|---|---|---|---|---|
| 6. Außenspiegel links Lackierung, zerkratzt, lackieren mit Lackaufbau (Bild 12) | 122,69 | 146 | 50 | -61,34 | -73 |

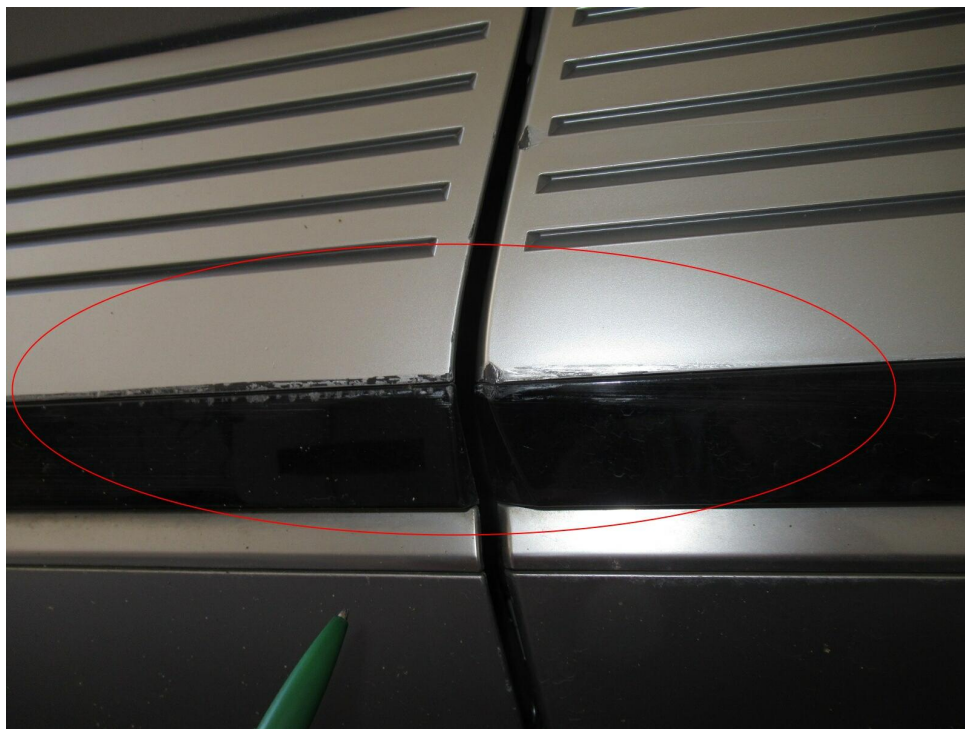
Bild 13 : Türblende v.l. verschrammt  
Türblende h.l. verschrammt

| Bezeichnung des Schadens / Rep.-Weg | Rep.Kost | | Anrechn. | Minderwert in EUR | |
|---|---|---|---|---|---|
| 2. Türblende v.l. verschrammt, erneuern (Bild 13) | 773,11 | 920 | 100 | -773,11 | -920 |
| 3. Türblende h.l. verschrammt, erneuern (Bild 13) | 739,50 | 880 | 100 | -739,50 | -880 |

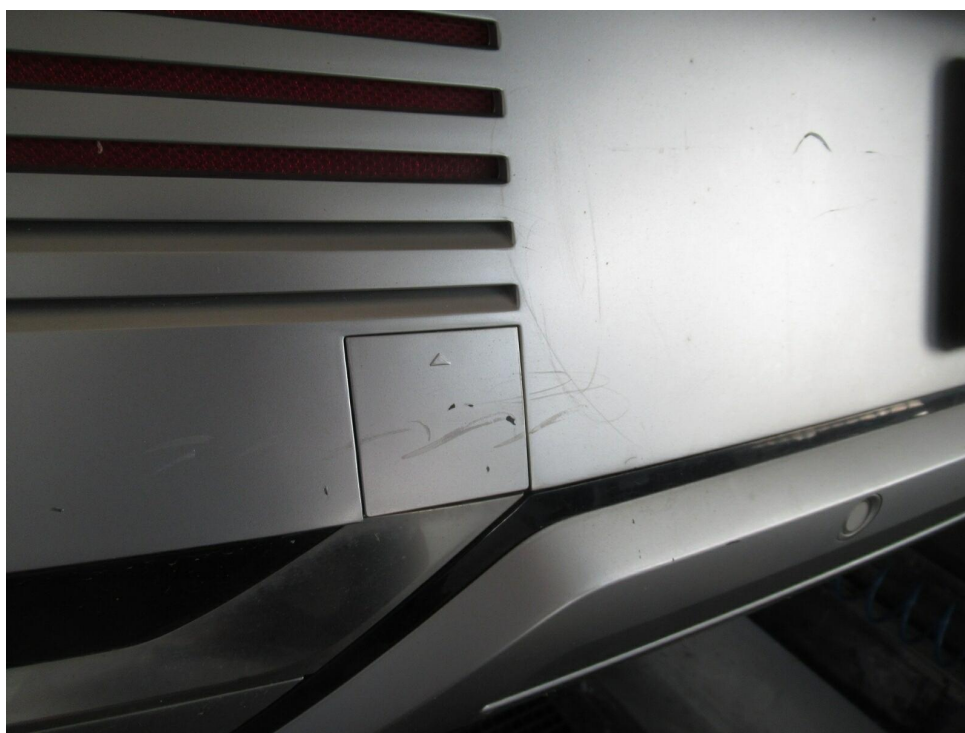
Bild 14 : Stoßfänger hinten Lackierung, zerkratzt, lackieren mit Lackaufbau

| Bezeichnung des Schadens / Rep.-Weg | Rep.Kost | | Anrechn. | Minderwert in EUR | |
|---|---|---|---|---|---|
| 8. Stoßfänger hinten Lackierung, zerkratzt, lackieren mit Lackaufbau (Bild 14) | 522,69 | 622 | 50 | -261,34 | -311 |

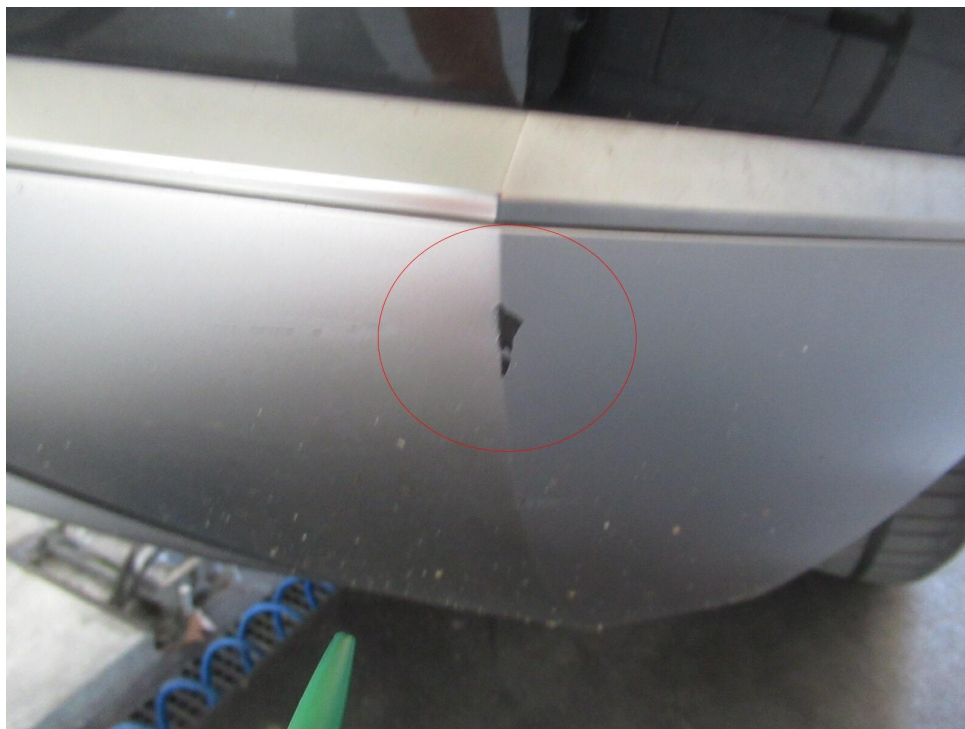
Bild 15 : Heckschürze hinten unten Lackierung, zerkratzt, lackieren mit Lackaufbau

| Bezeichnung des Schadens / Rep.-Weg | Rep.Kost | | Anrechn. | Minderwert in EUR | |
|---|---|---|---|---|---|
| 7. Heckschürze hinten unten Lackierung, zerkratzt, lackieren mit Lackaufbau (Bild 15) | 116,81 | 139 | 50 | -58,82 | -70 |

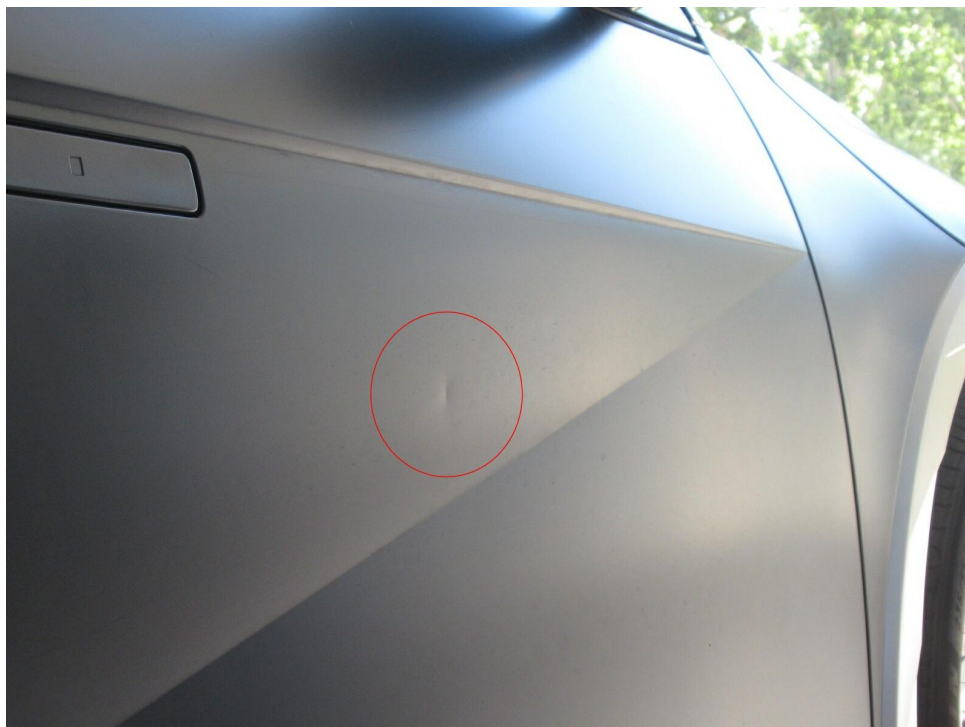
Bild 16 : Beifahrertür eingedellt

| Bezeichnung des Schadens / Rep.-Weg | Rep.Kost | | Anrechn. | Minderwert in EUR | |
|---|---|---|---|---|---|
| 4. Beifahrertür eingedellt, drücken | 126,05 | 150 | 100 | -126,05 | -150 |

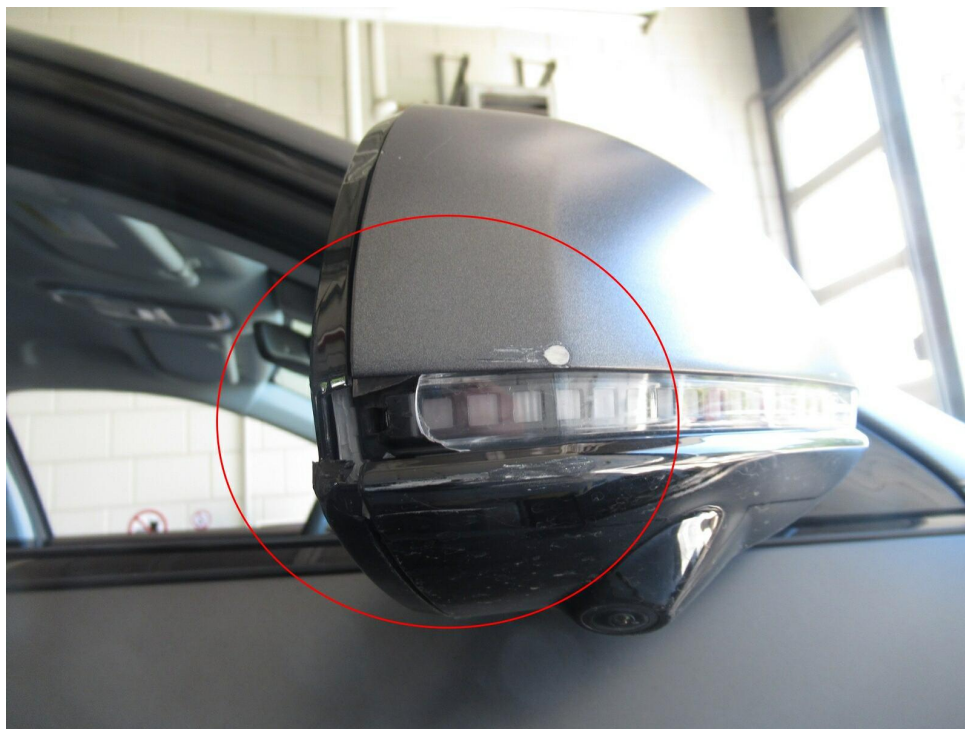
Bild 17 : Außenspiegelgehäuse r. gebrochen

| 87602R0R | AUSSENSPIEGEL R AUS-/EINBAUEN | | 3 | 31.50 |
| KN | AUSSENSPIEGEL R ERSETZEN (AUSGEBAUT) | | 3 | 31.50 |

| 1738 | AUSSENSPIEGEL R | NEUTEILLACK ST K1R | 3 | |

| LEIT-NR | BEZEICHNUNG | TEILE-NR | PREIS |
|---|---|---|---|
| 1738 | AUSSENSPIEGEL R | 87620GI070 | 1529.83 |

| Bezeichnung des Schadens / Rep.-Weg | Rep.Kost | | Anrechn. | Minderwert in EUR | |
|---|---|---|---|---|---|
| 1. Außenspiegelgehäuse r. gebrochen, erneuern (Bild 17) | 1.764,71 | 2.100 | 100 | -1.764,71 | -2.100 |
