**Fahrzeugbeschreibung****Fahrzeug:** RENAULT Mégane BLUE dCi 115 Business Edition Grandtour Kombi 5-türig 1461 ccm 115 PS / 85 KW Diesel 6-Gang Manuell

Amtliches Kennzeichen: HH -FS 1585 Fahrgestell-Nummer: VF1RFB00768479432

## Zustandsbericht

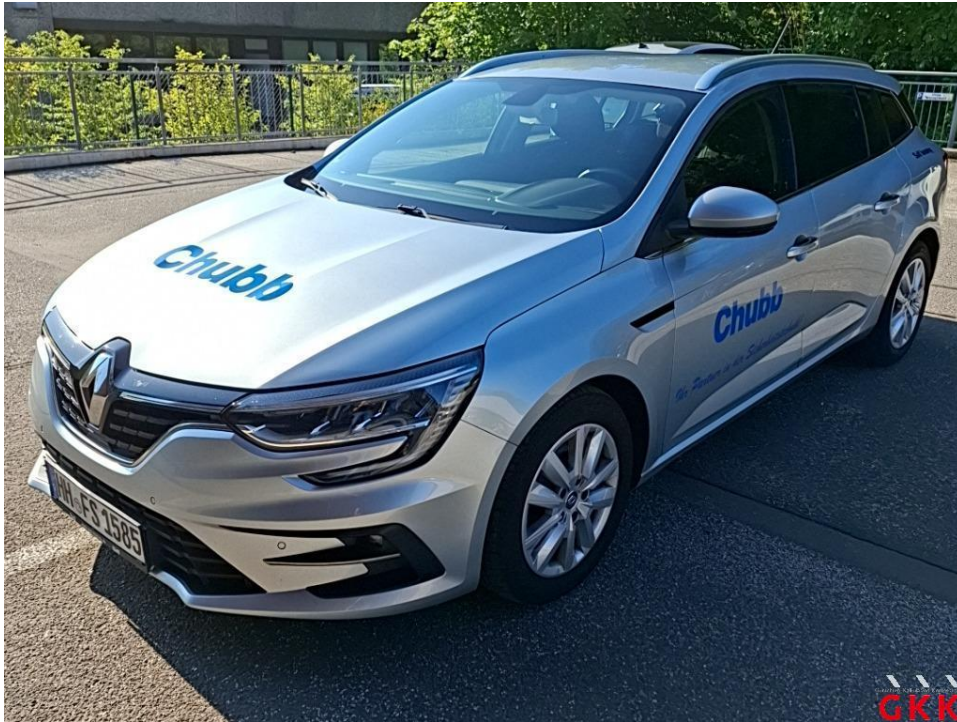
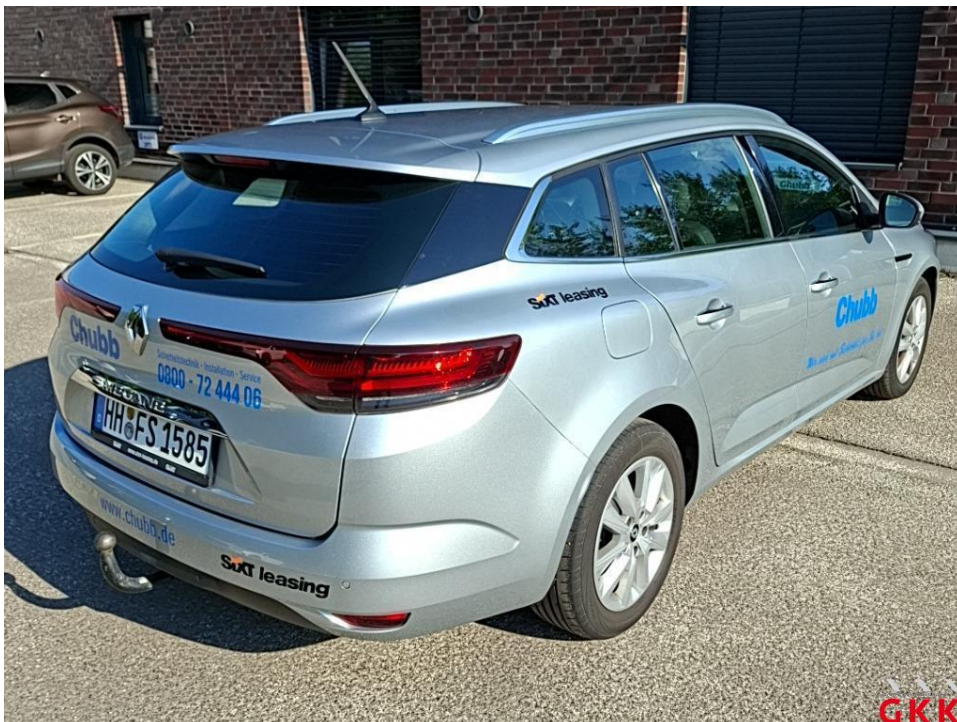
Beschriftungs- / Werbefolie, beklebt (Bild 13, Bild 14)

Bild 13. Beschriftungs- / Werbefolie, beklebt, entkleben

Bild 14. Beschriftungs- / Werbefolie, beklebt, entkleben

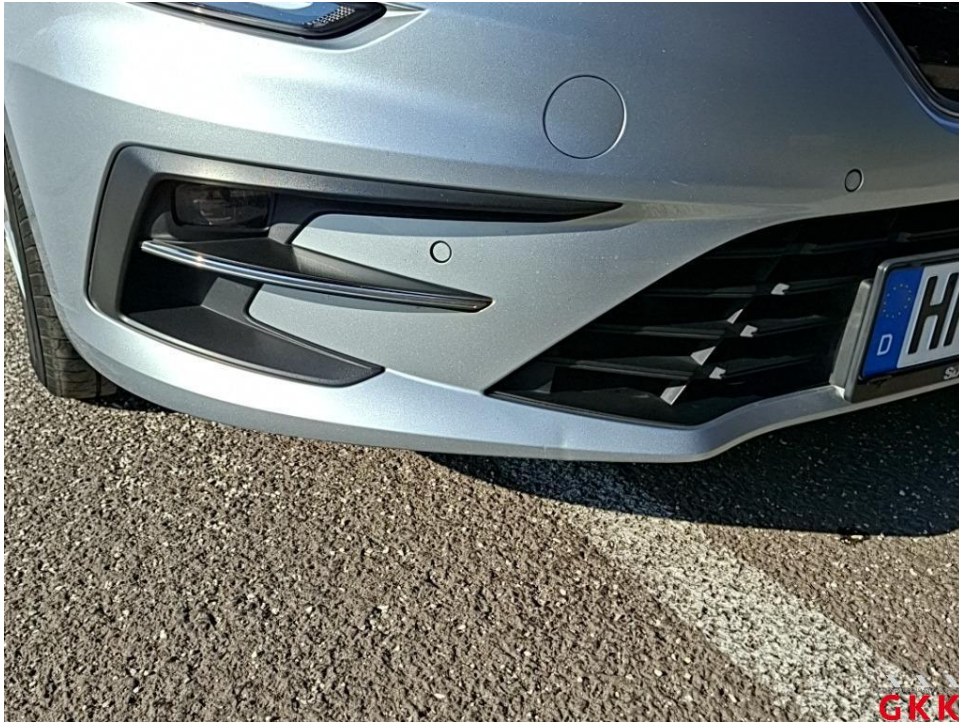
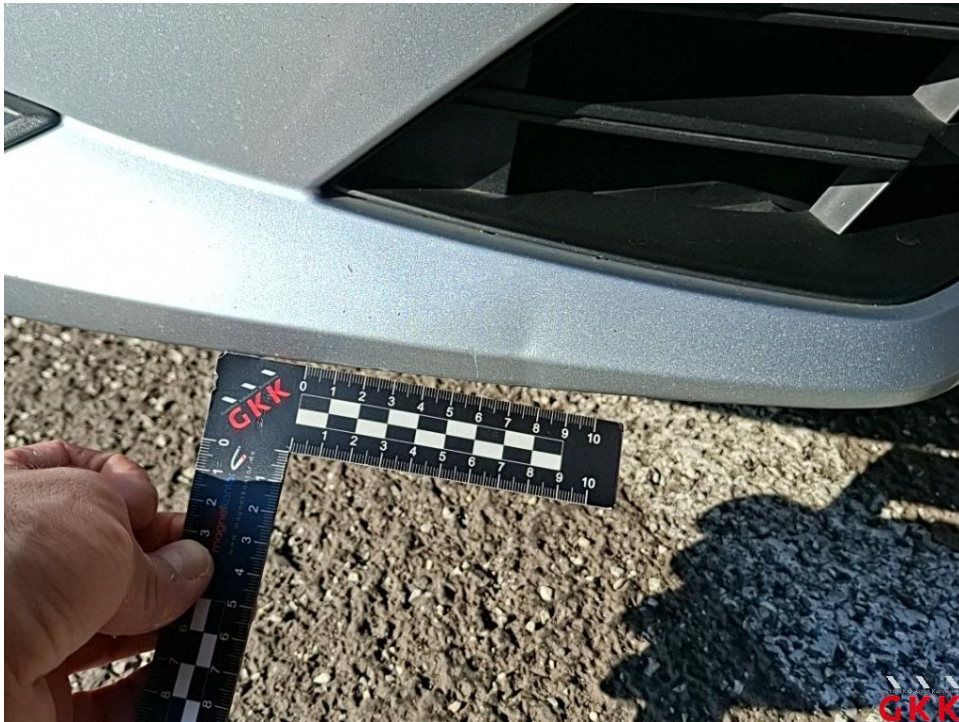
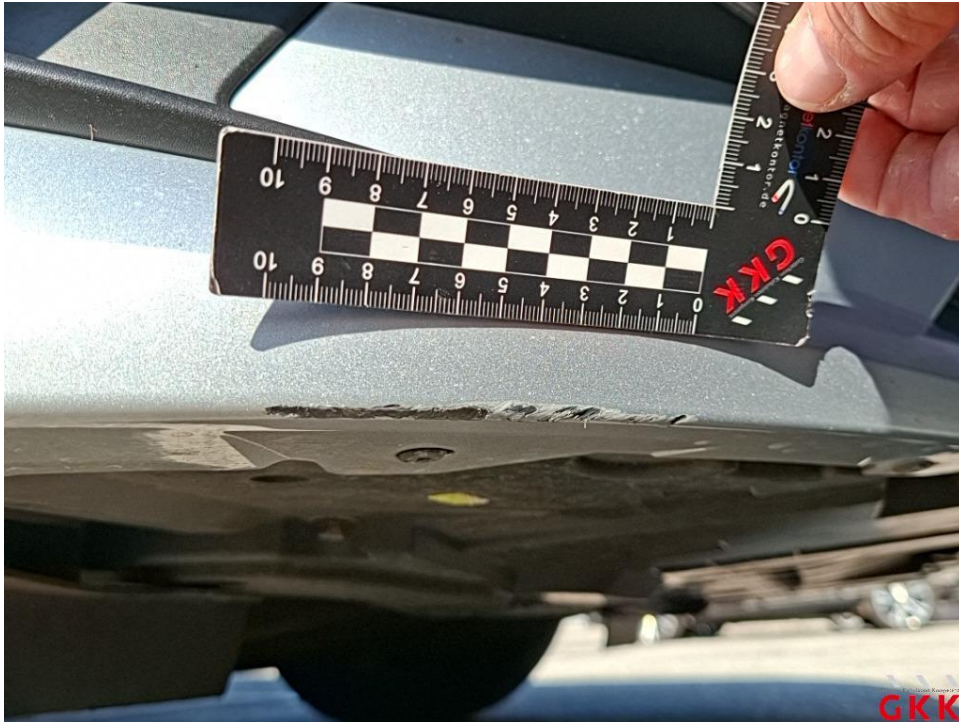
Stoßfänger vorne Verkleidung -lackiert-, beschädigt (Bild 15, Bild 16, Bild 17)

Bild 15. Stoßfänger vorne, Verkleidung -lackiert-, beschädigt, ersetzen

Bild 16. Stoßfänger vorne, Verkleidung -lackiert-, beschädigt, ersetzen

Bild 17. Stoßfänger vorne, Verkleidung -lackiert-, beschädigt, ersetzen

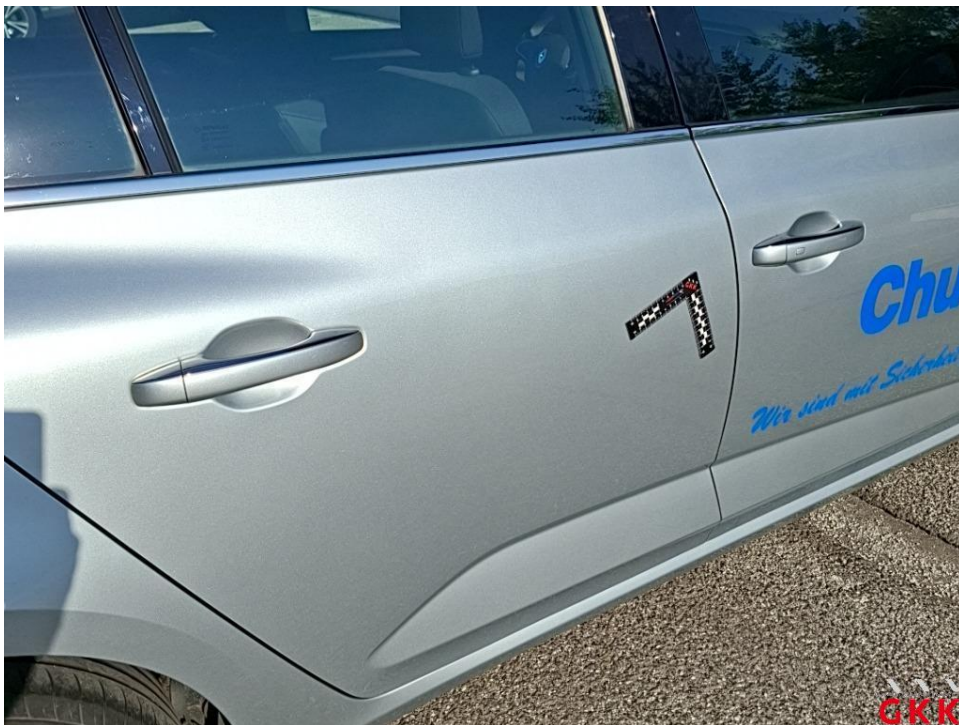
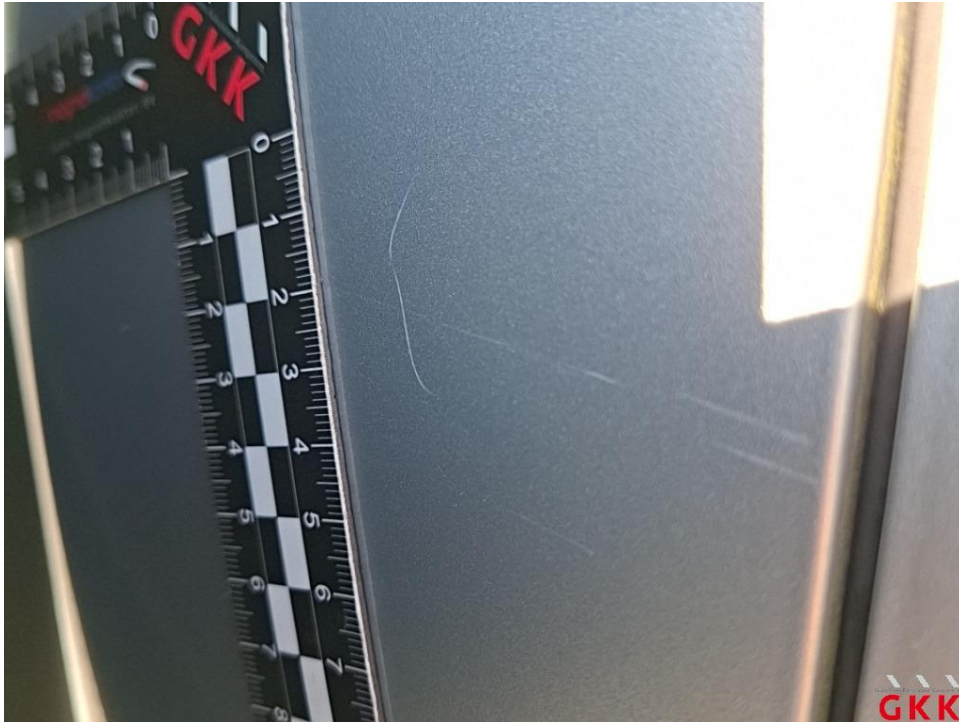
Tür hinten rechts, verkratzt (Bild 18, Bild 19)

Bild 18. Tür hinten rechts, verkratzt, lackieren

Bild 19. Tür hinten rechts, verkratzt, lackieren

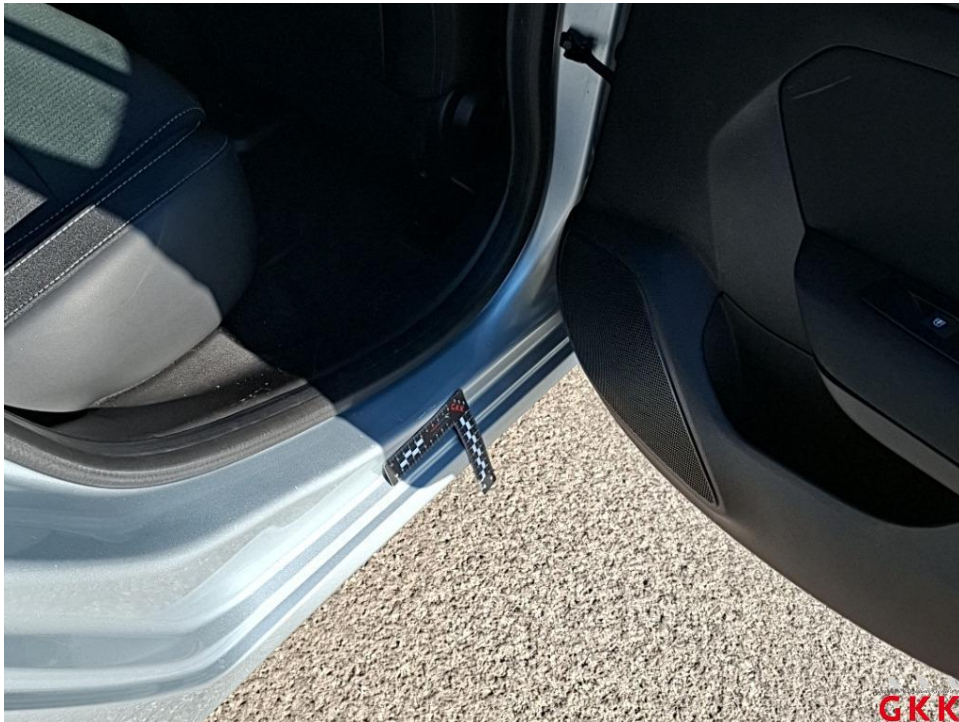
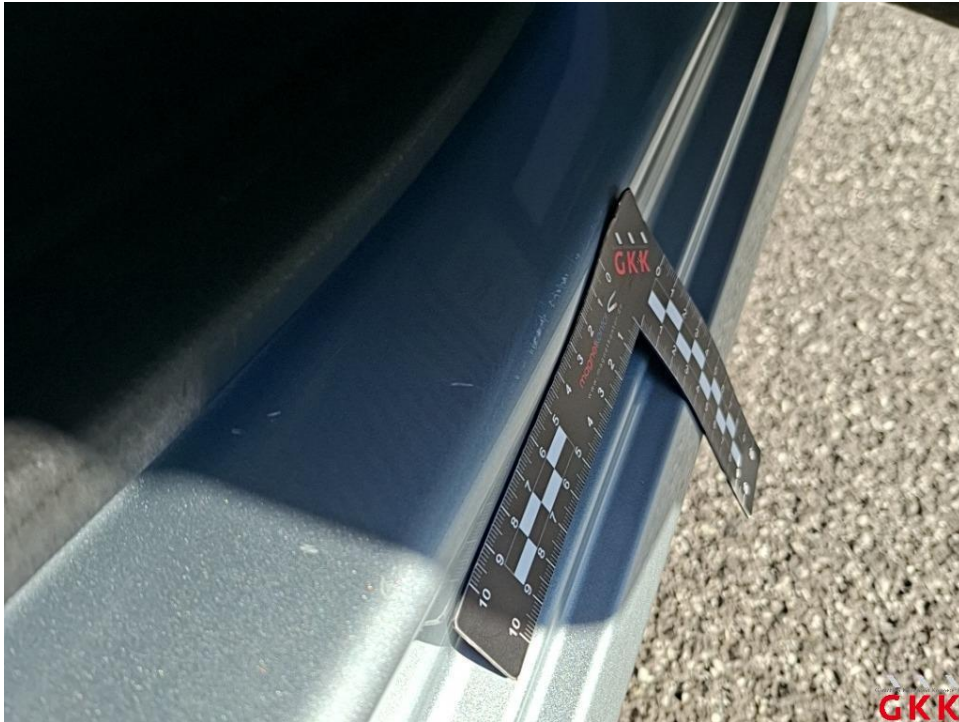
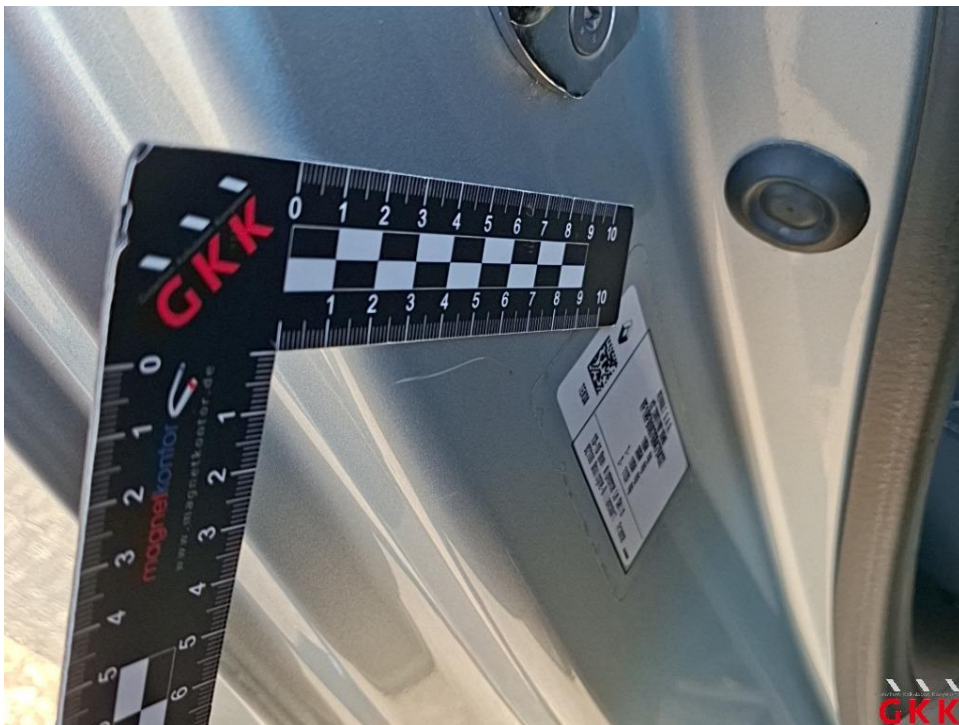
Tür hinten rechts Einstieg, beschädigt (Bild 20, Bild 21, Bild 22)

Bild 20. Tür hinten rechts, Einstieg, beschädigt, Smartrepair

Bild 21. Tür hinten rechts, Einstieg, beschädigt, Smartrepair

Bild 22. Tür hinten rechts, Einstieg, beschädigt, Smartrepair

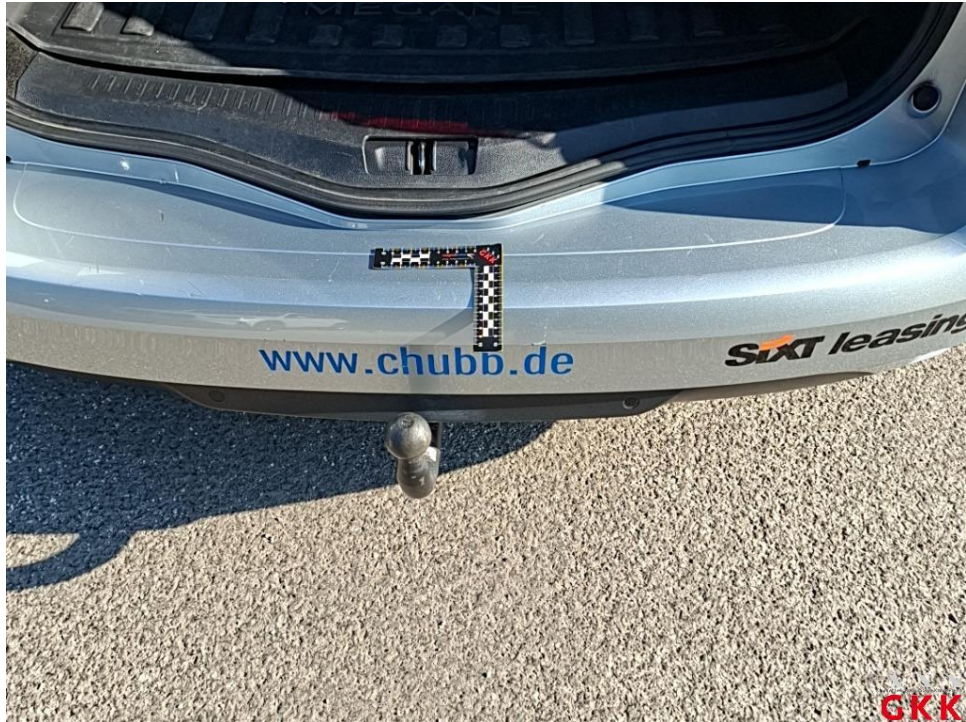
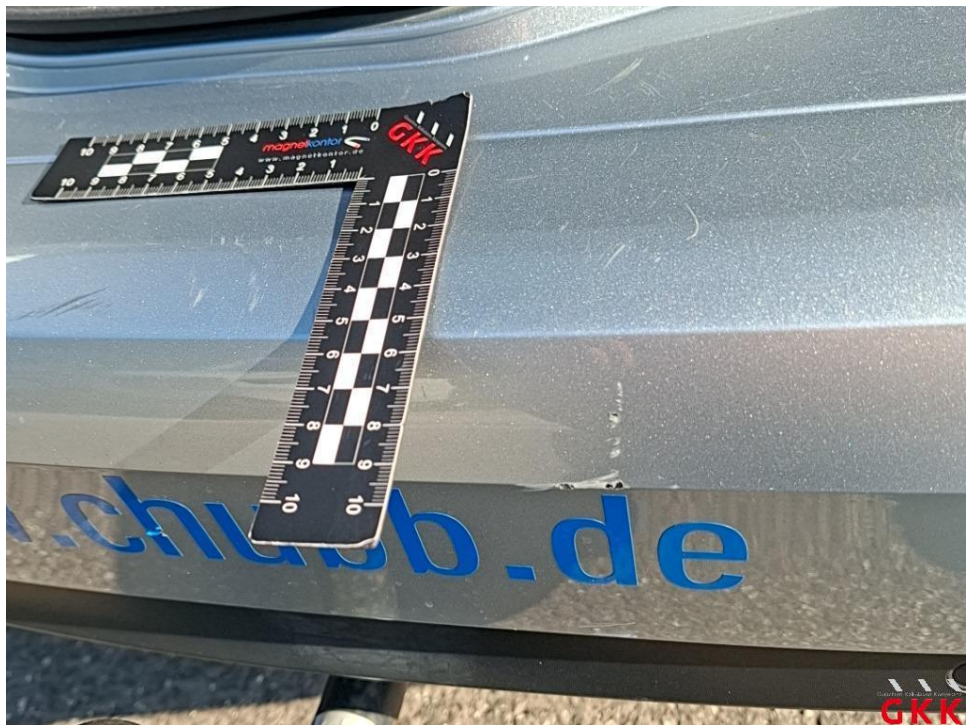
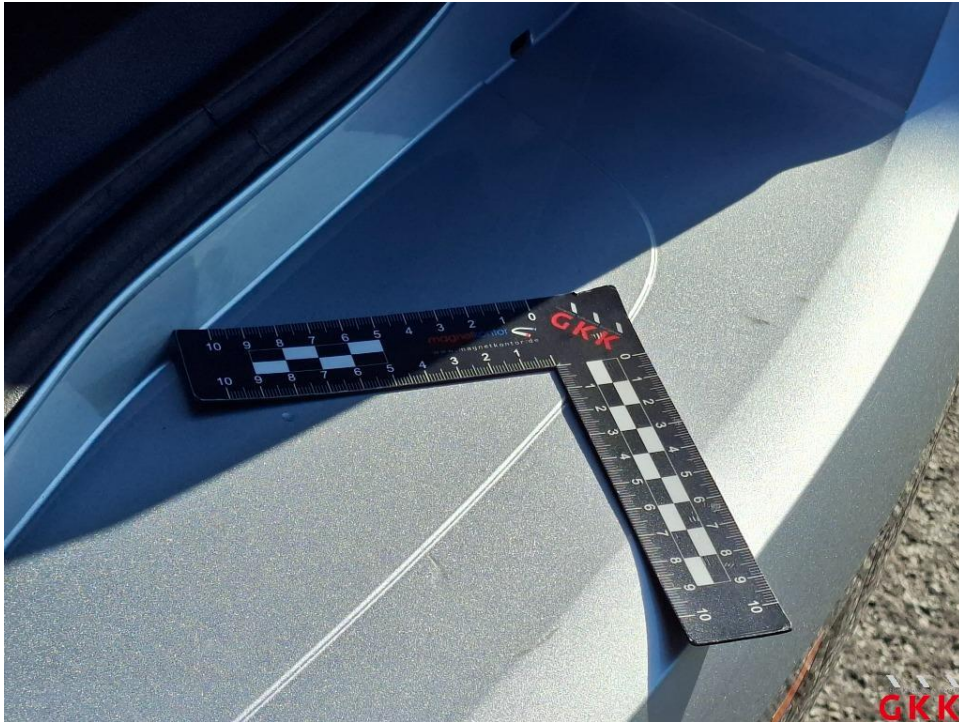
Stoßfänger hinten Verkleidung -lackiert-, beschädigt (Bild 23, Bild 24, Bild 25)

Bild 23. Stoßfänger hinten, Verkleidung -lackiert-, beschädigt, instand setzen - lackieren

Bild 24. Stoßfänger hinten, Verkleidung -lackiert-, beschädigt, instand setzen - lackieren

Bild 25. Stoßfänger hinten, Verkleidung -lackiert-, beschädigt, instand setzen - lackieren

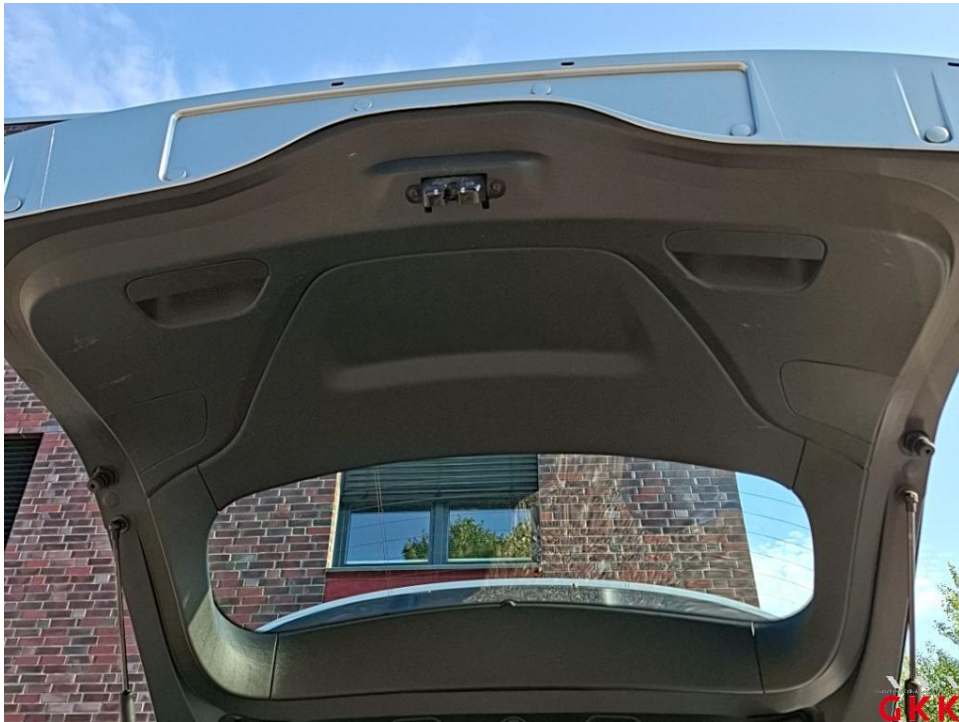
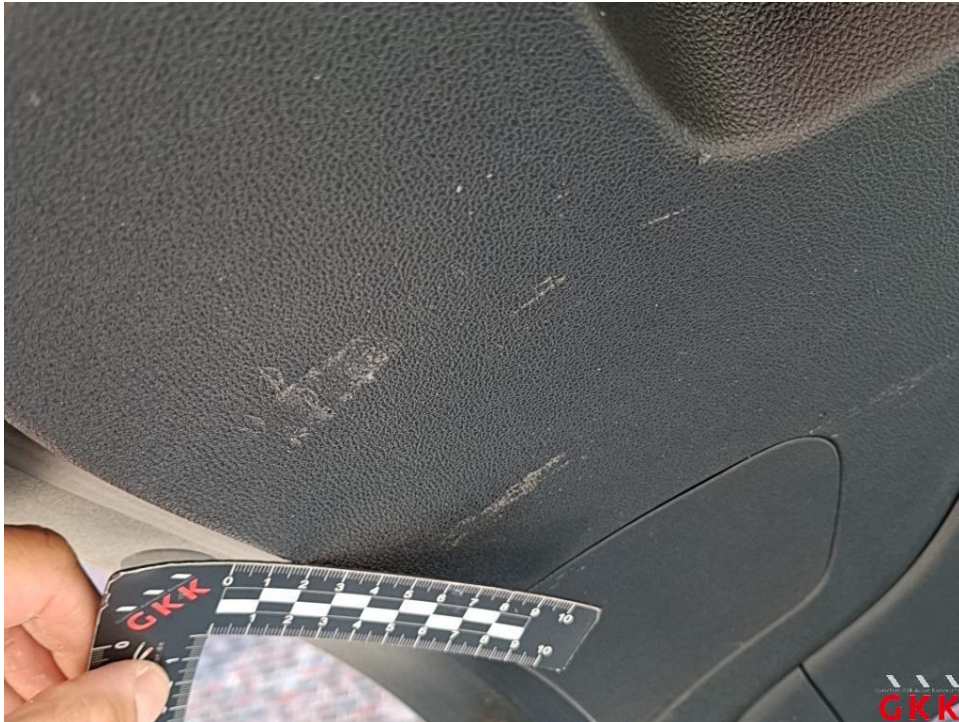
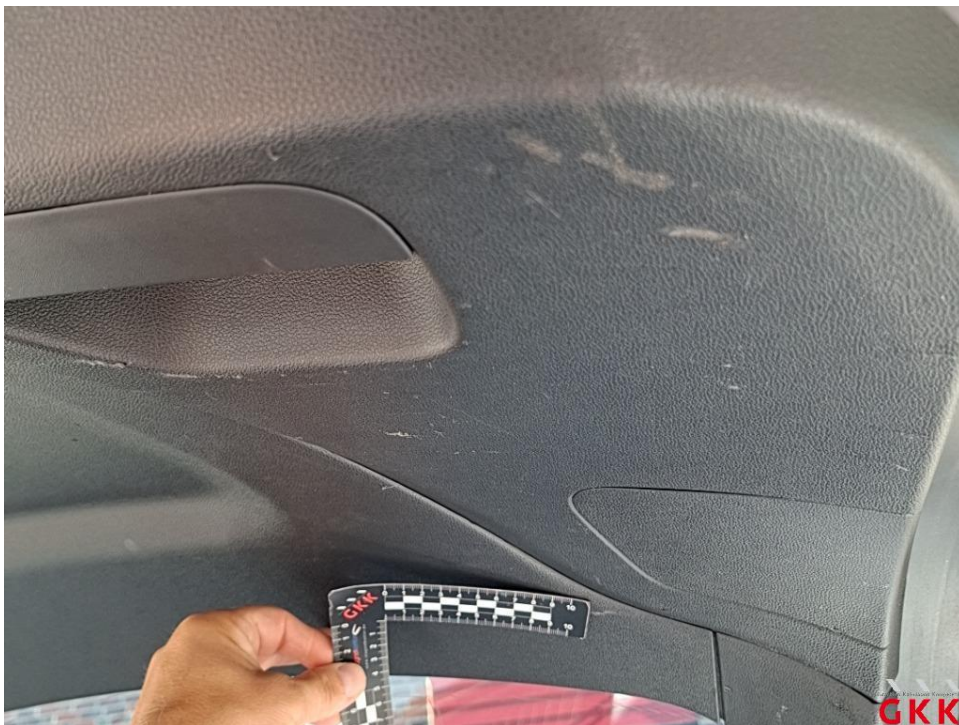
Heckklappe Innenverkleidung, verkratzt (Bild 26, Bild 27, Bild 28)

Bild 26. Heckklappe, Innenverkleidung, verkratzt, ersetzen

Bild 27. Heckklappe, Innenverkleidung, verkratzt, ersetzen

Bild 28. Heckklappe, Innenverkleidung, verkratzt, ersetzen

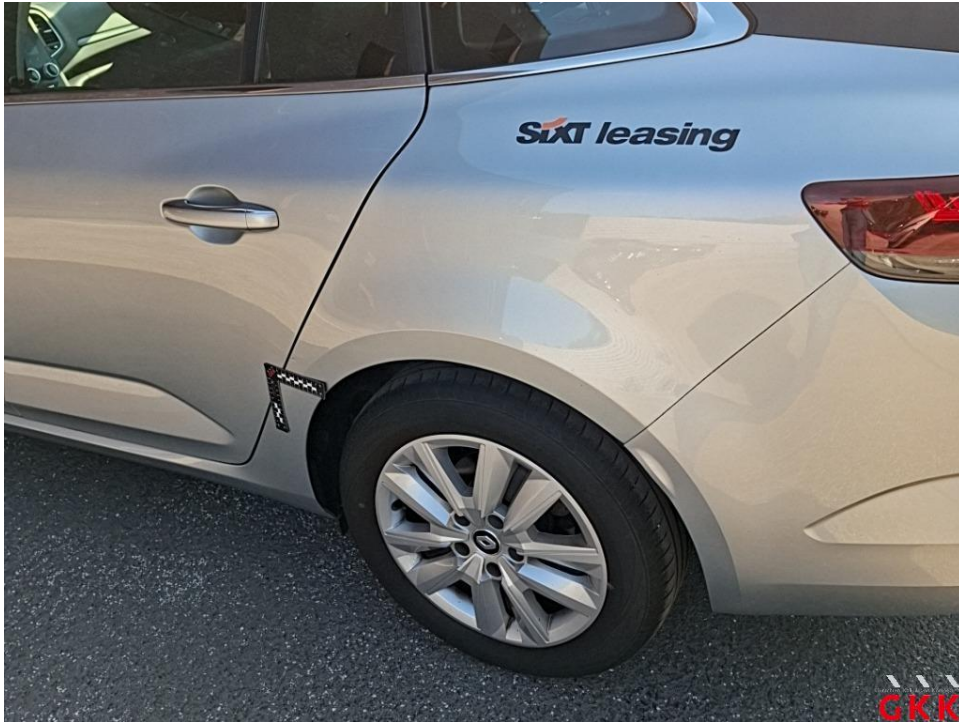
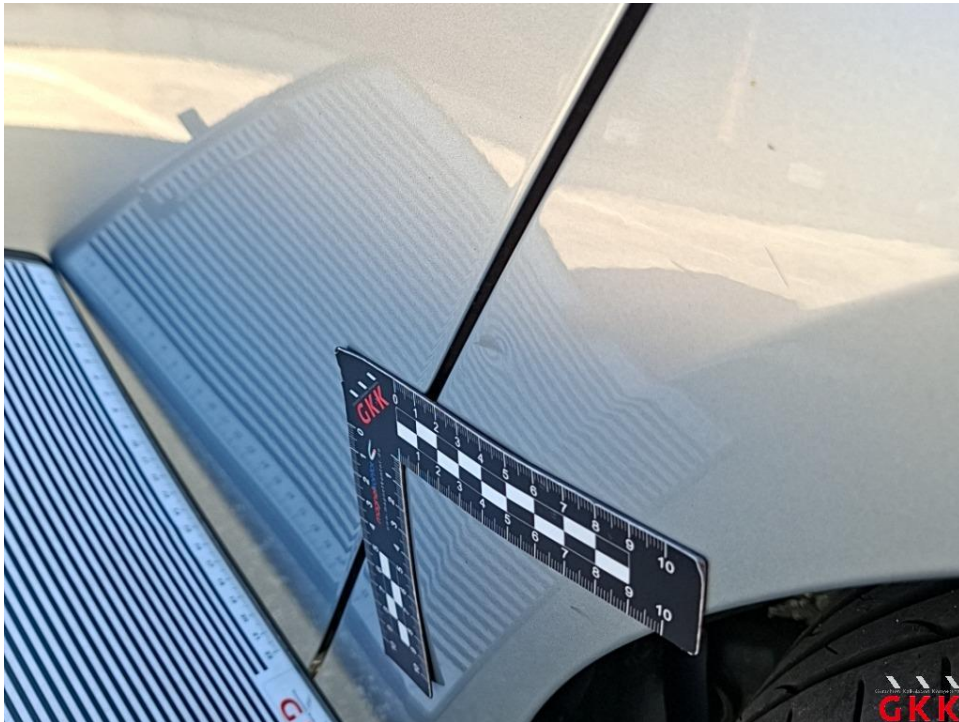
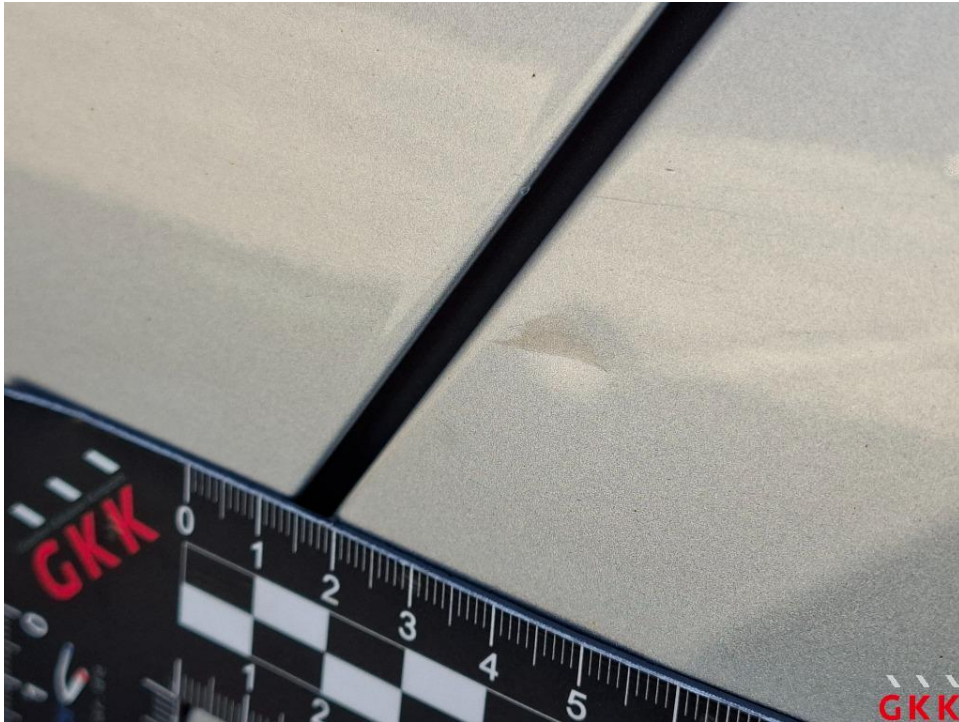
Seitenwand links, beschädigt (Bild 29, Bild 30, Bild 31)

Bild 29. Seitenwand links, beschädigt, instand setzen - lackieren

Bild 30. Seitenwand links, beschädigt, instand setzen - lackieren

Bild 31. Seitenwand links, beschädigt, instand setzen - lackieren

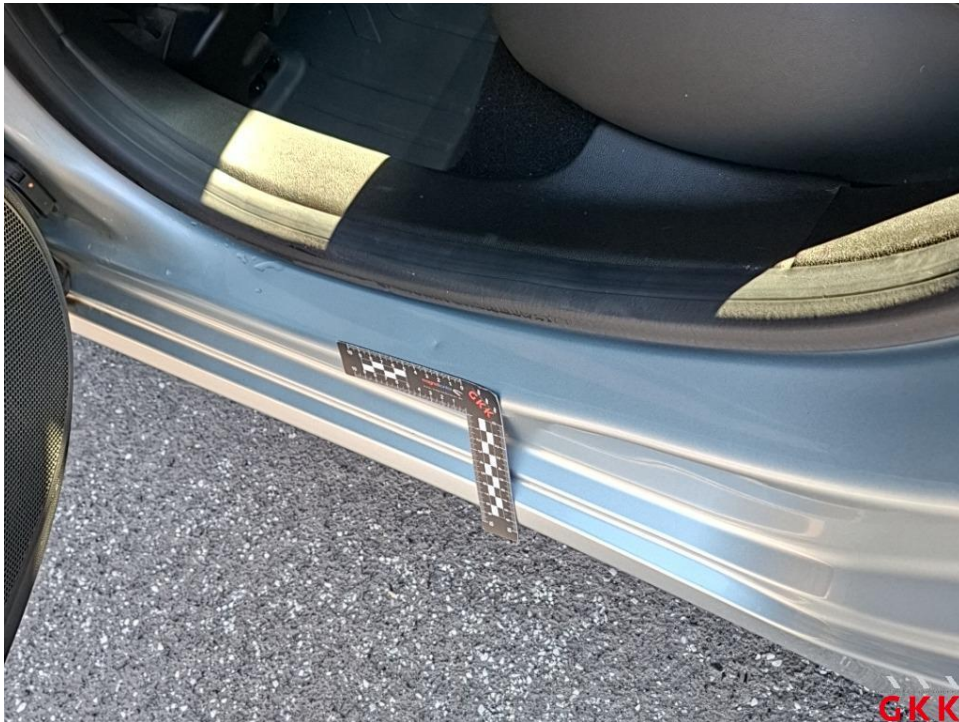
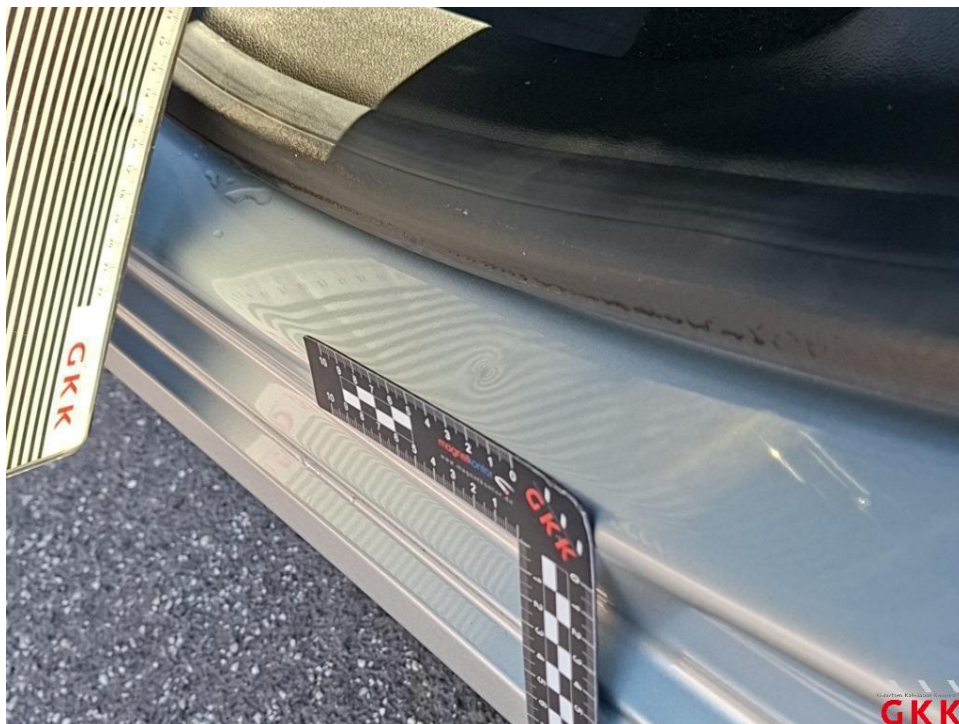
Tür hinten links Einstieg, beschädigt (Bild 32, Bild 33)

Bild 32. Tür hinten links, Einstieg, beschädigt, kalt drücken

Bild 33. Tür hinten links, Einstieg, beschädigt, kalt drücken
