## BEWERTUNG

Gemäß Ihrem Auftrag 3263611ZGWGG vom 01.06.2026 wurde eine Fahrzeugbewertung erstellt. Für Rückfragen stehen wir Ihnen jederzeit gerne zur Verfügung.

Audi

A3 Cabriolet (8P7)(04.2008->)

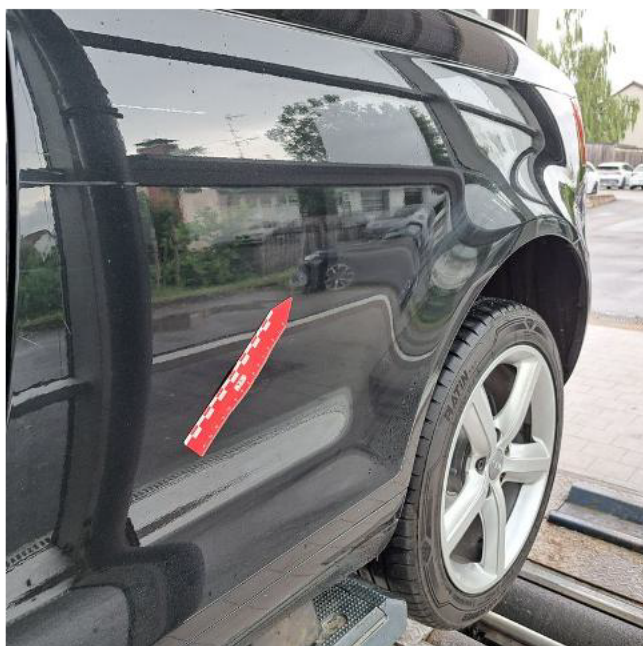
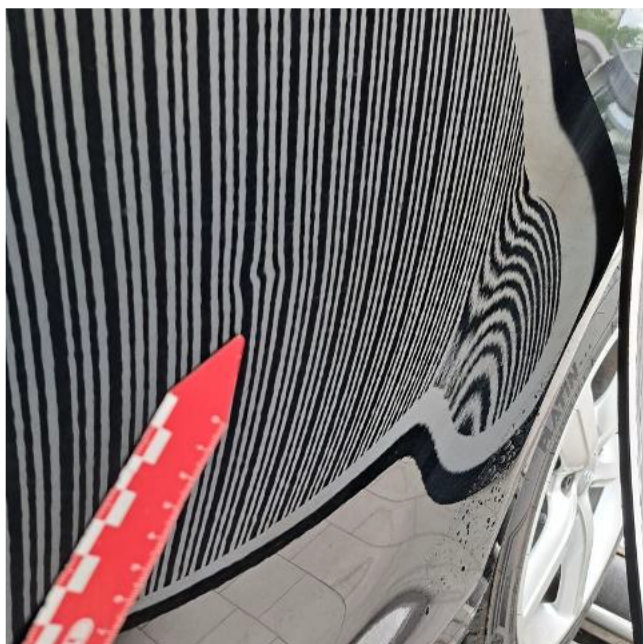
**Nr.: 2**

| NR. | BEZEICHNUNG | BESCHÄDIGUNGSART / REPARATUR |
|---|---|---|
| 2 | Seitenwand hinten links | Größere Delle |

**Bauteil:** Seitenwand hinten  
links

**Beschädigungsart:** Größere  
Delle

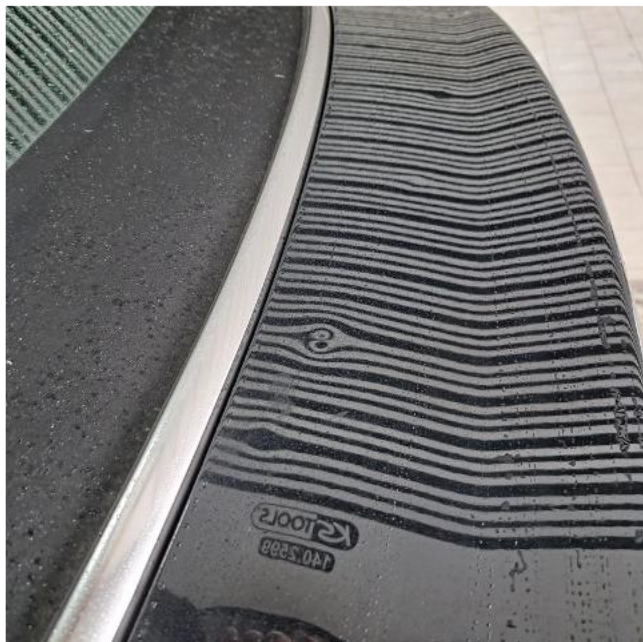
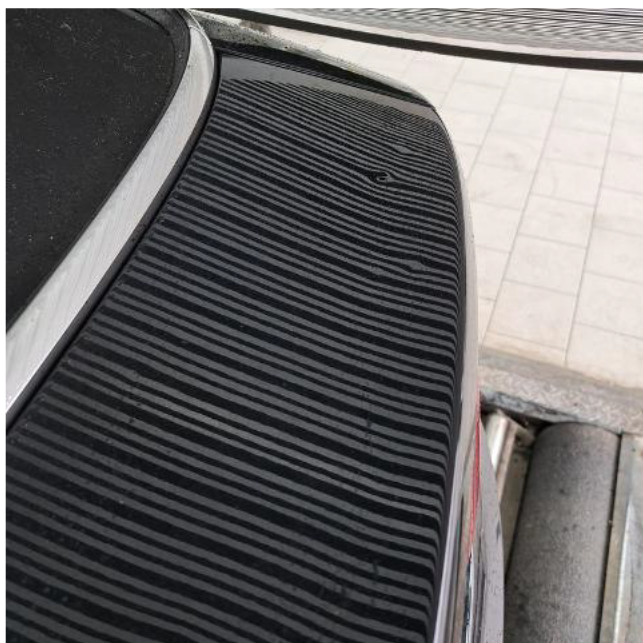
Nr.: 3

| NR. | BEZEICHNUNG | BESCHÄDIGUNGSART / REPARATUR |
|---|---|---|
| 3 | Kofferdeckel | Dellen |

Bauteil: Kofferdeckel

Beschädigungsart: Dellen

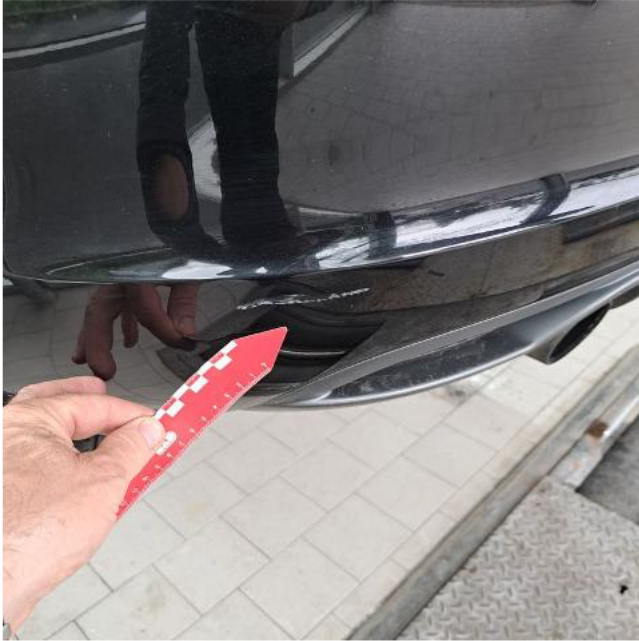
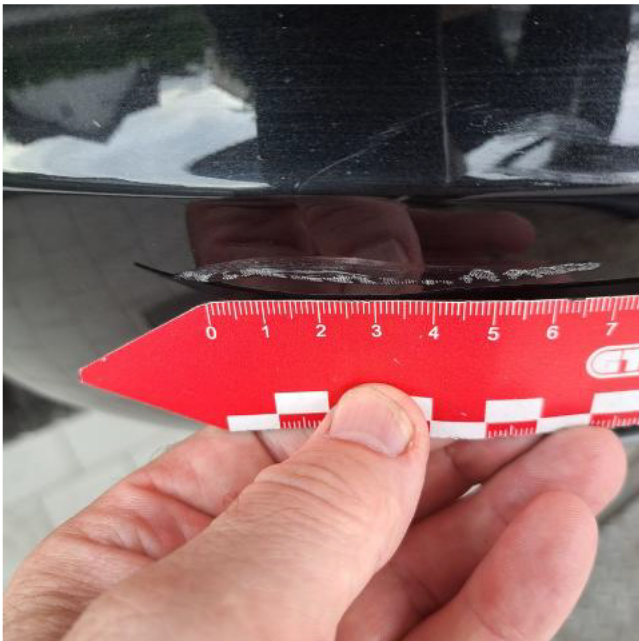
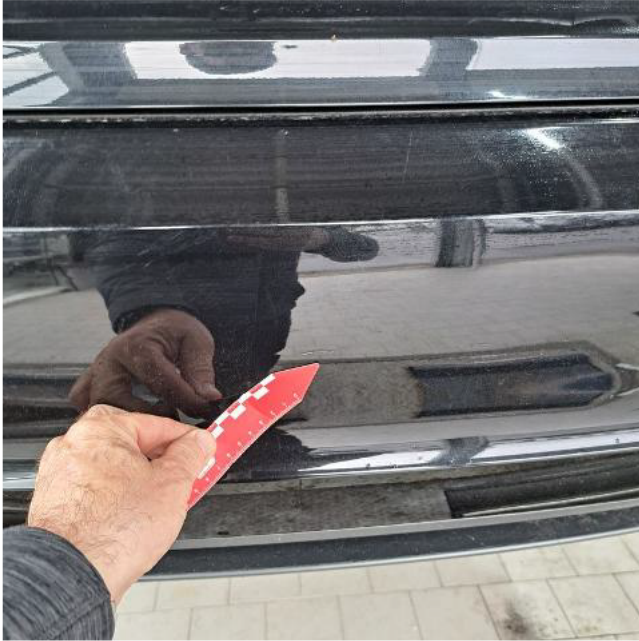
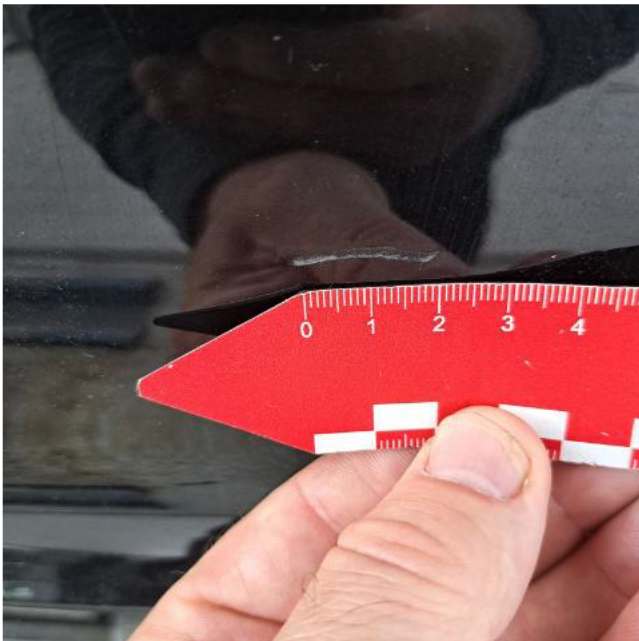
**Nr.: 4**

| NR. | BEZEICHNUNG | BESCHÄDIGUNGSART / REPARATUR |
|---|---|---|
| 4 | Stoßfänger hinten | Angeschrammt |

**Bauteil: Stoßfänger hinten**

Angeschrammt

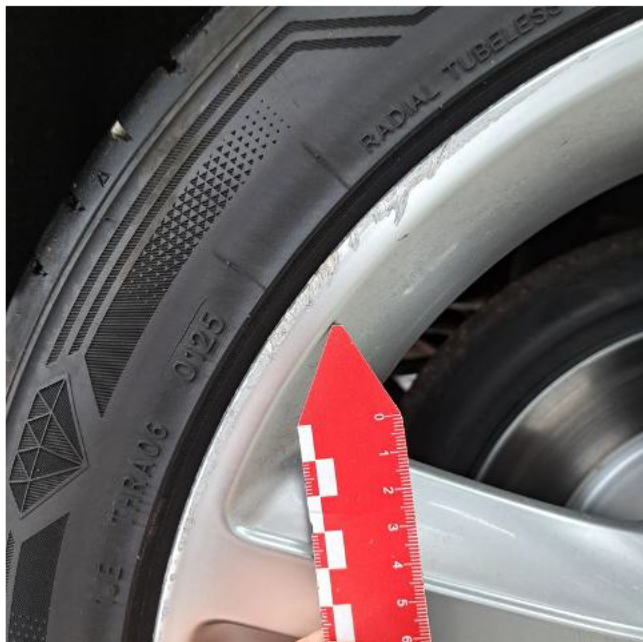
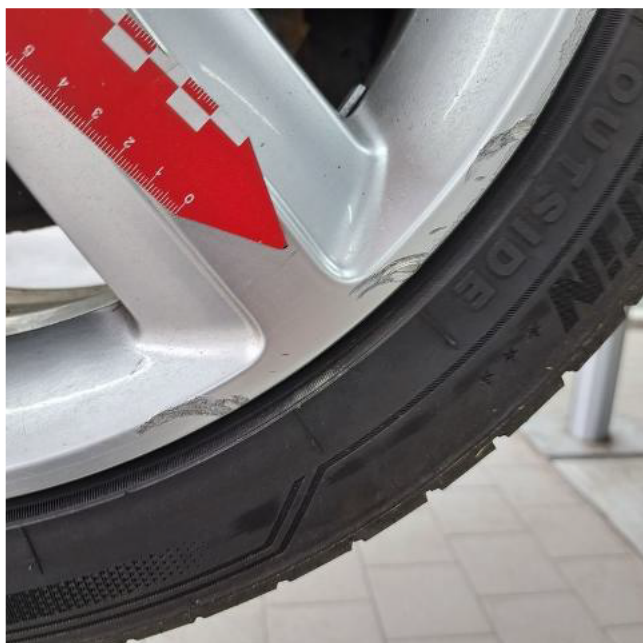
**Nr.: 5**

| NR. | BEZEICHNUNG | BESCHÄDIGUNGSART / REPARATUR |
|---|---|---|
| 5 | Rad hinten rechts / Felge | Abschürfung |

**Bauteil:** Rad hinten rechts /  
Felge

Abschürfung

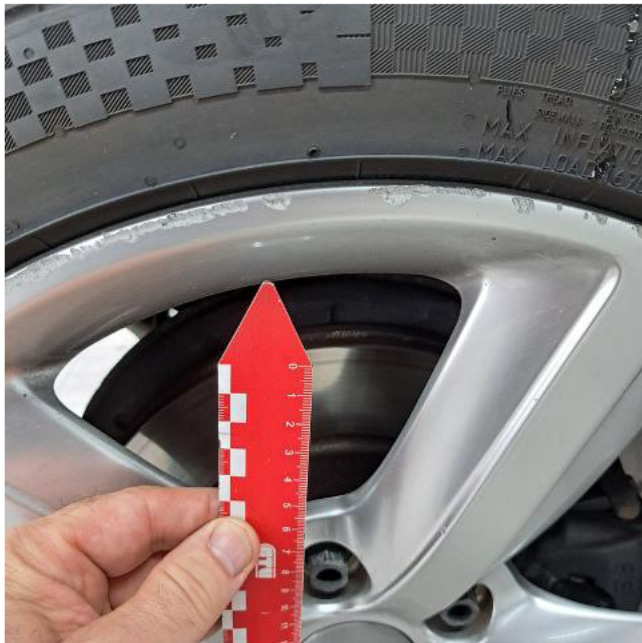
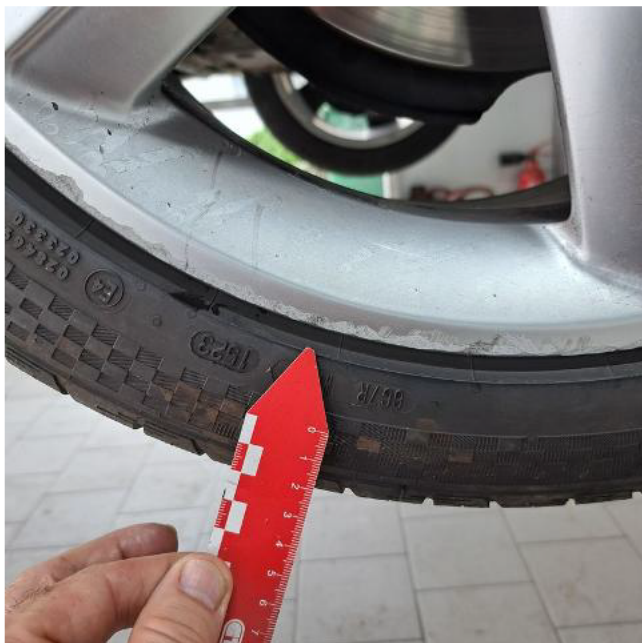
**Nr.: 6**

| NR. | BEZEICHNUNG | BESCHÄDIGUNGSART / REPARATUR |
|---|---|---|
| 6 | Rad vorne rechts / Felge | Abschürfung |

**Bauteil:** Rad vorne rechts /  
Felge

Abschürfung

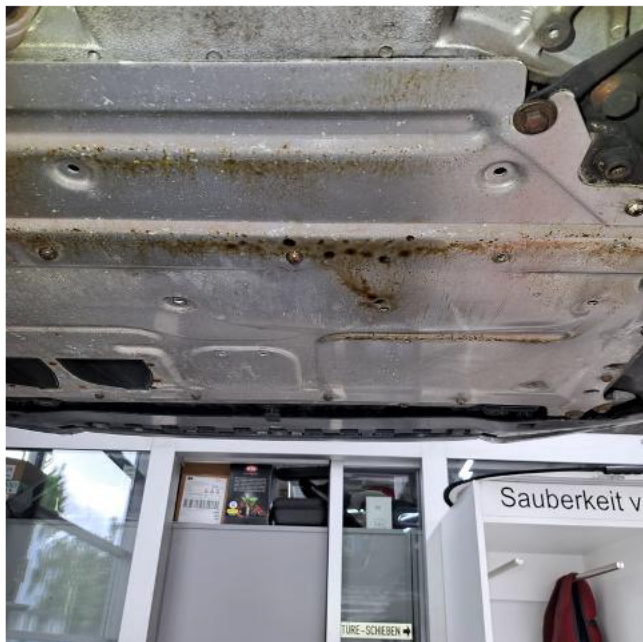
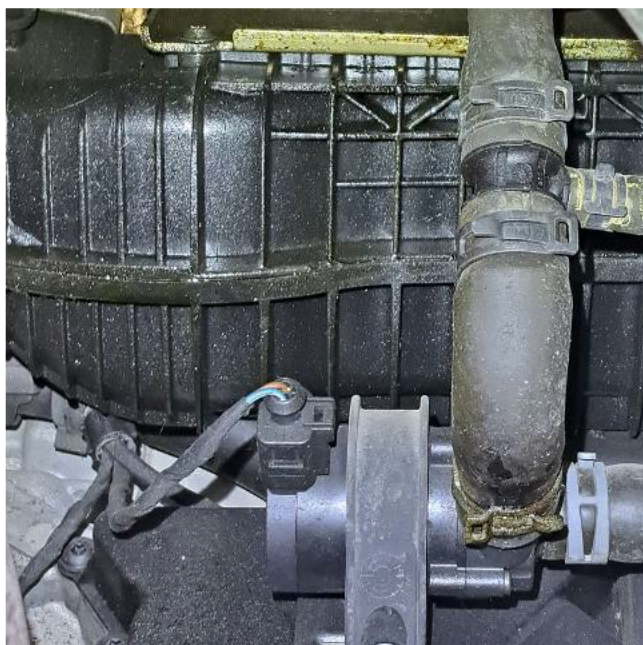
**Nr.: 7**

| NR. | BEZEICHNUNG | BESCHÄDIGUNGSART / REPARATUR |
|---|---|---|
| 7 | Motor | Ölverlust |

**Bauteil: Motor**

**Beschädigungsart: Ölverlust**
