## Bewertungsgutachten / Rechendaten

**Kennzeichen** **ME L7890E** **FIN** **TMAK381GFPJ100005**

| Typ / Verkaufsbez. | KONA EV Trend | Aufbauart | Mehrzweckfahrzeug |

## Bewertungsgutachten

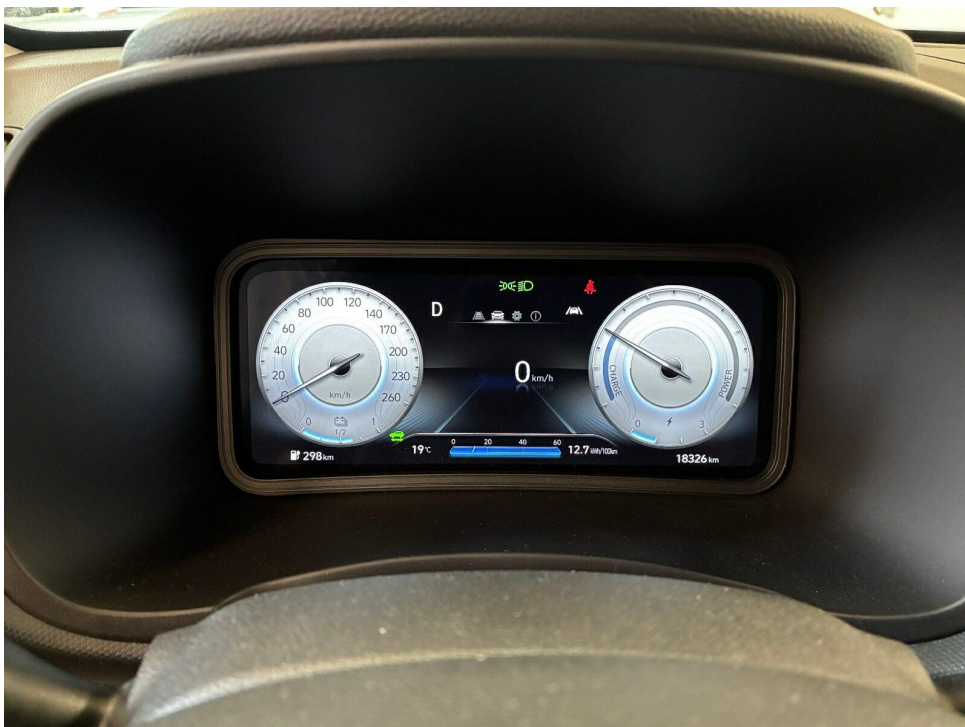
Bild 4 : Kombiinstrument (betriebsbereit) mit Km-Stand

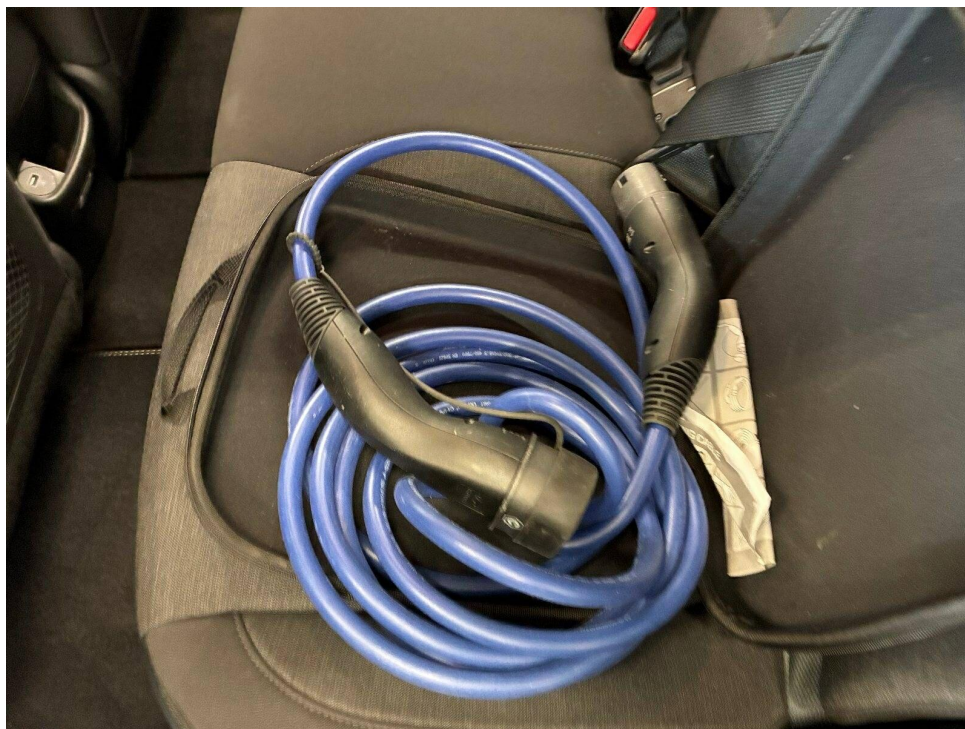
Bild 7 : Ladekabel

Zum Bewertungszeitpunkt lag keine Ausstattungsliste vor. Abweichungen in der Ausstattung möglich.  
Das Elektroautoladegerät mit Ladekabel lag zum Bewertungszeitpunkt im Fahrzeug.  
Zum Bewertungszeitpunkt war das Ladekabel im Fahrzeug.

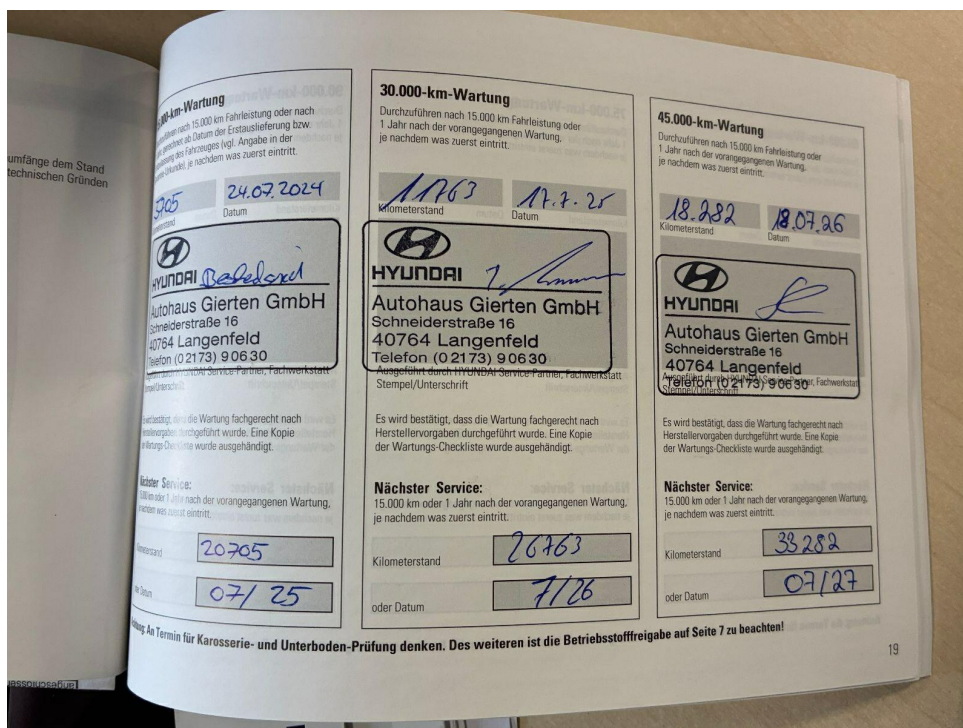
Bild 8 : Servicenachweis

Der Wartungsnachweis ist vollständig. Sämtliche Wartungsarbeiten wurden durch eine markengebundene Fachwerkstatt durchgeführt. Letzte Wartung erfolgte am 18.07.2026 bei Kilometerstand 18.282.

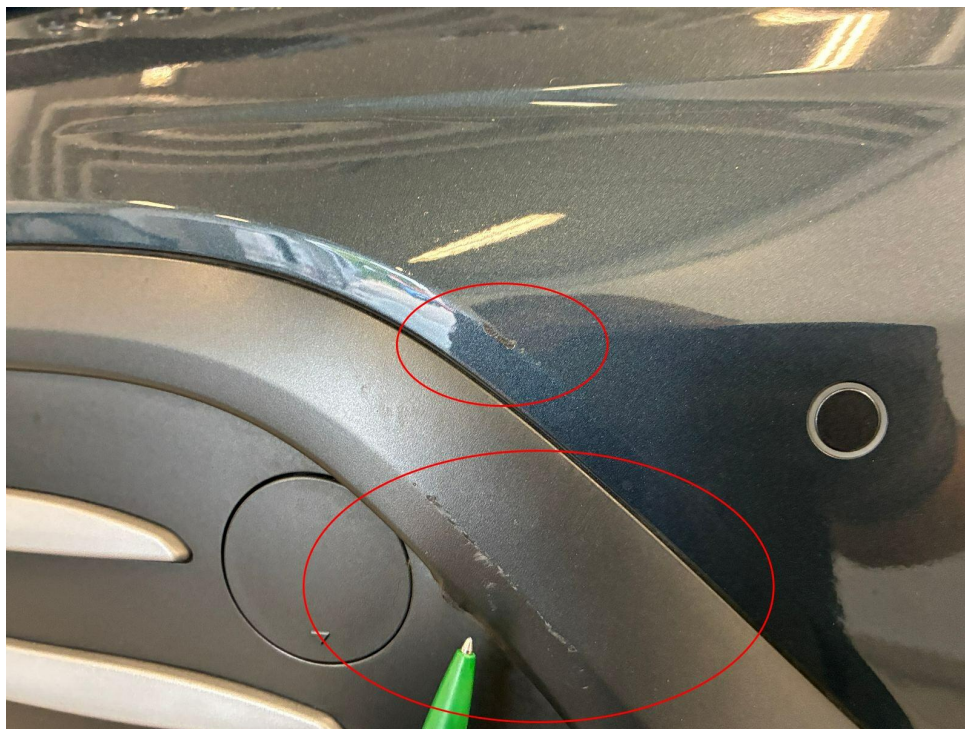
Bild 9 : Stoßfänger hinten + Deko Kratzer + Verformung

| Bezeichnung des Schadens / Rep.-Weg | Rep.Kost<br>brutto | Anrechn. | Minderwert<br>brutto | |
|---|---|---|---|---|
| 1. Stoßfänger hinten + Deko Kratzer +<br>Verformung, instandsetzen (Bild 9) | 975 | anteilig | -480 | |

Stoßfänger hinten + Deko Kratzer + Verformung, instandsetzen (Bild 9).
