## Zustandsbericht

| Berichtsnummer : | 0000000929704-DE968 | | |

#### Kia Niro (DE)(2016->) e-Niro Spirit

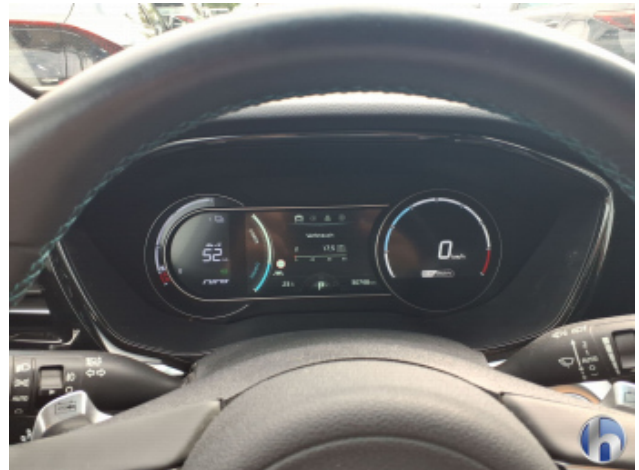
Kilometerstand

| Fahrzeug-Ident.-Nr.: | KNACC81GFN5156312 | Laufleistung abgelesen: | 30748 km |

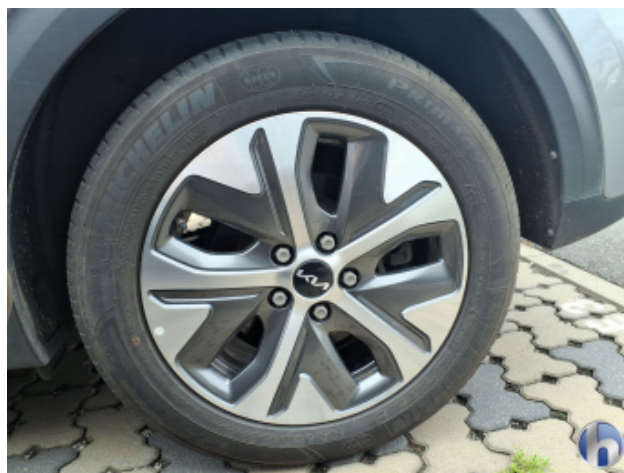
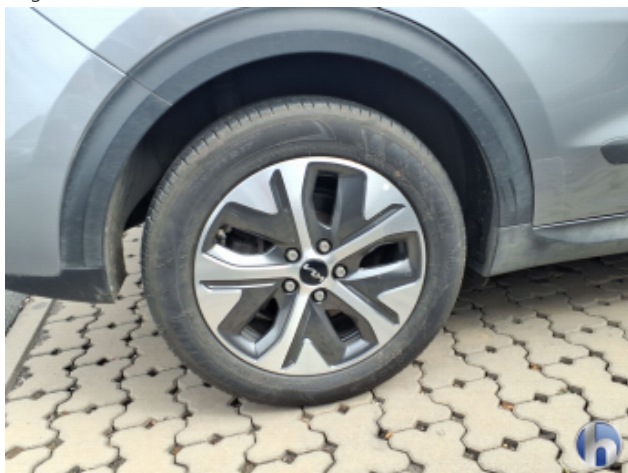
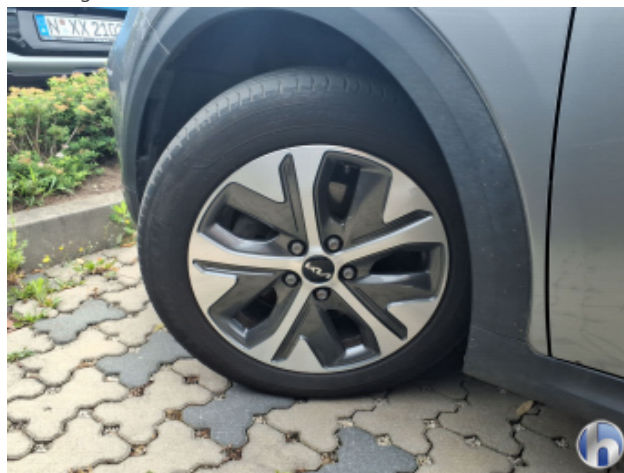
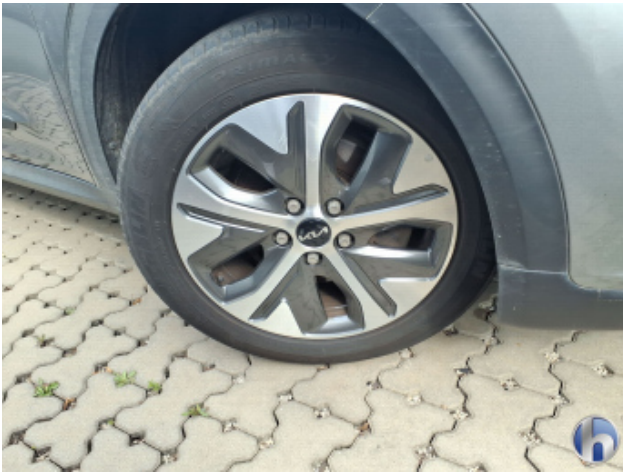
| Reifenart / Felgentyp: | Sommerreifen | Aluminium original |
|---|---|---|
| 1. Achse - links / Zust. | Michelin | 215/55/R17/94W 3 mm |
| 1. Achse - rechts / Zust. | Michelin | 215/55/R17/94W 3 mm |
| 2. Achse - links / Zust. | Michelin | 215/55/R17/94W 3 mm |
| 2. Achse - rechts / Zust. | Michelin | 215/55/R17/94W 3 mm |

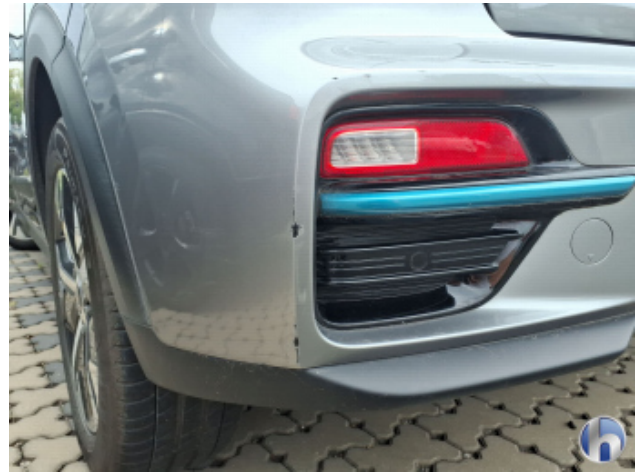
| 1. | Stoßfänger Hinten | Beschädigt | Instandsetzen und Lackieren |

1. Stoßfänger Hinten  
**Beschädigt - Instandsetzen und Lackieren**

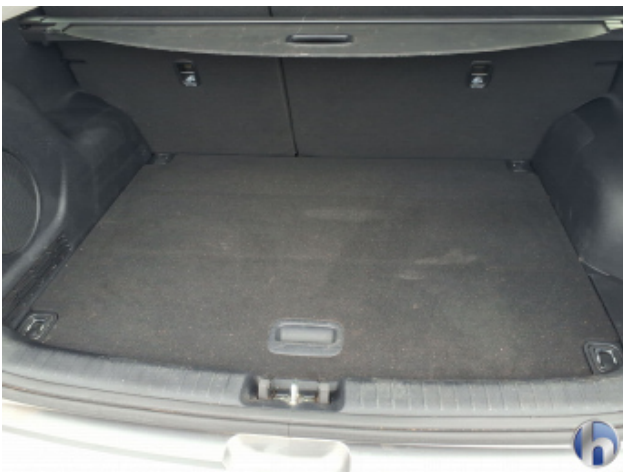
| 2. | Innenraum | Verschmutzt | Reinigen |

2. Innenraum  
**Verschmutzt - Reinigen**

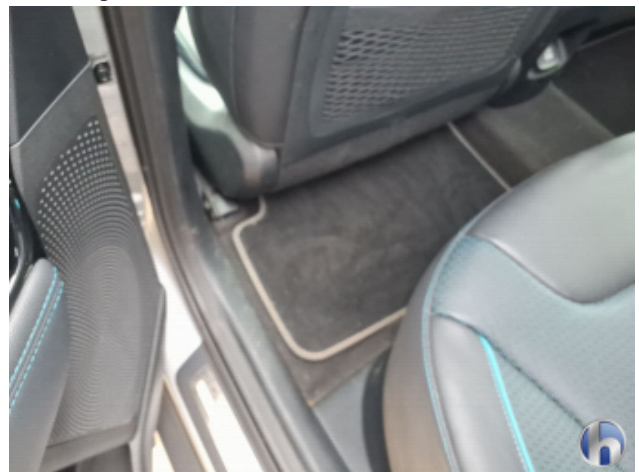
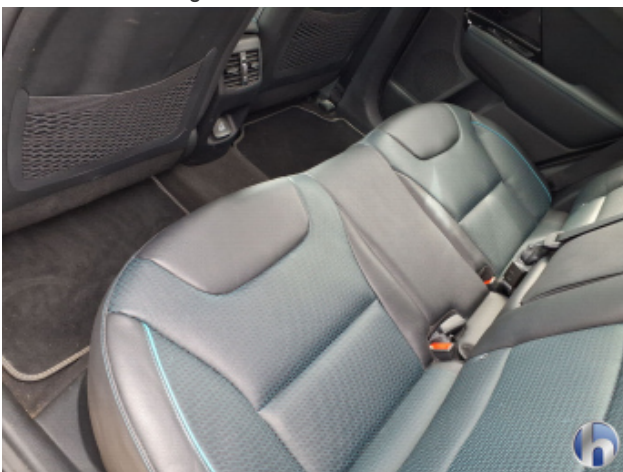
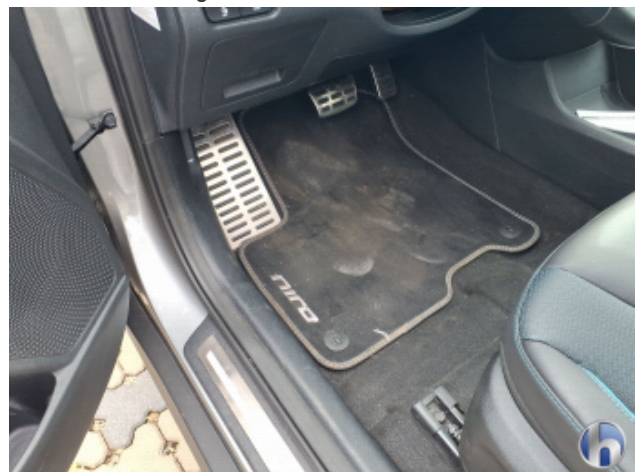
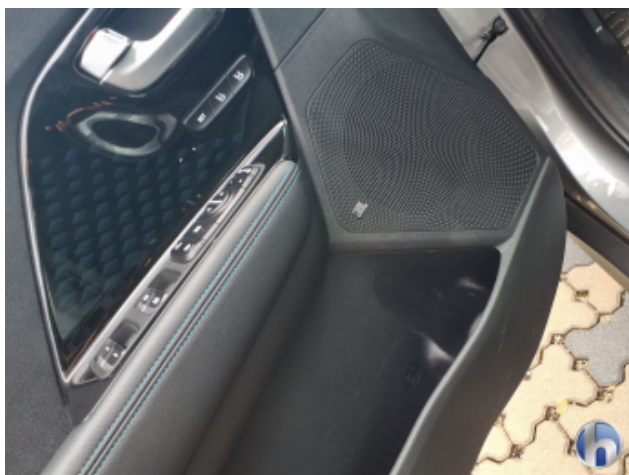
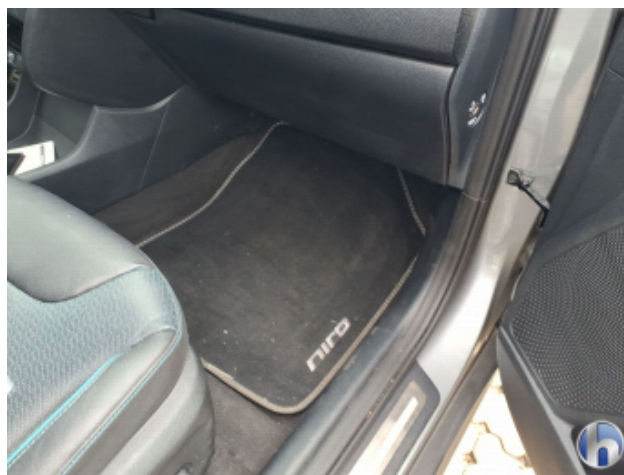
| 3. | Fußraum Innenraum rechts vorne | Verschmutzt | Reinigen |

3. Fußraum Innenraum rechts vorne  
**Verschmutzt - Reinigen**
