## Vehicle details

## Zustandsbericht

**TÜV SÜD Auto Service GmbH**  
Römeräcker 1  
76351 Linkenheim - Hochstetten

Inspection date: 1 Jul 2026  
**Protocol number: 46278816**  
Delivery date: 1 Jul 2026

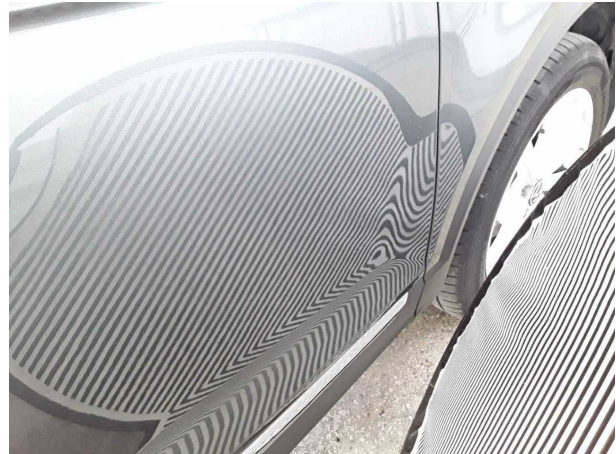
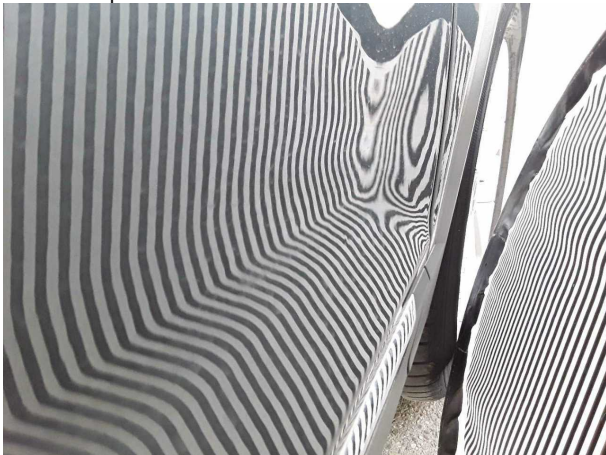
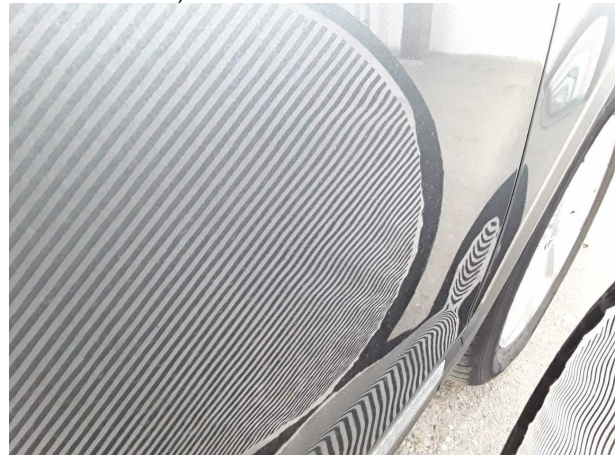
| No. | Component group | Description |
|---|---|---|
| 2 | Door - front right side | Door (Lackoberfläche Staubeinschlüsse) - Paint |

| No. | Location |
|---|---|
| 1 | Door - rear right side, Door - front right side |

Lackwerte geprüft, n.i.O

**Damage #2:** Door - front right side: Door (Lackoberfläche Staubeinschlüsse) - Paint
