**Fahrzeugbeschreibung**

## Zustandsbericht

#### Ford Focus Turnier (CGE)(2018->) Cool & Connect

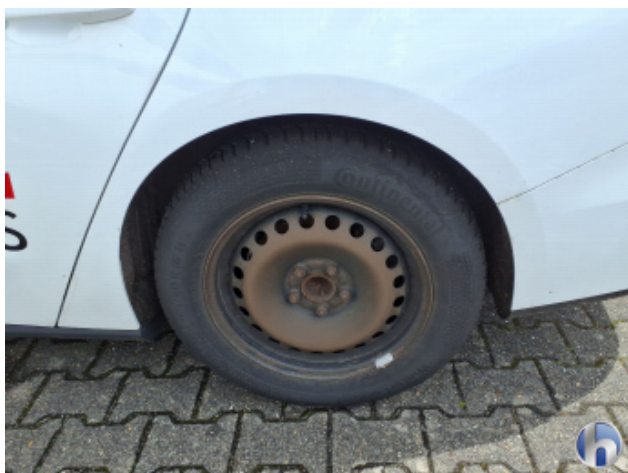
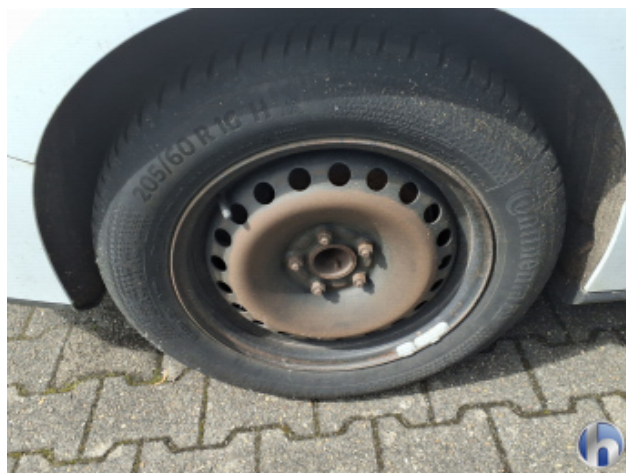
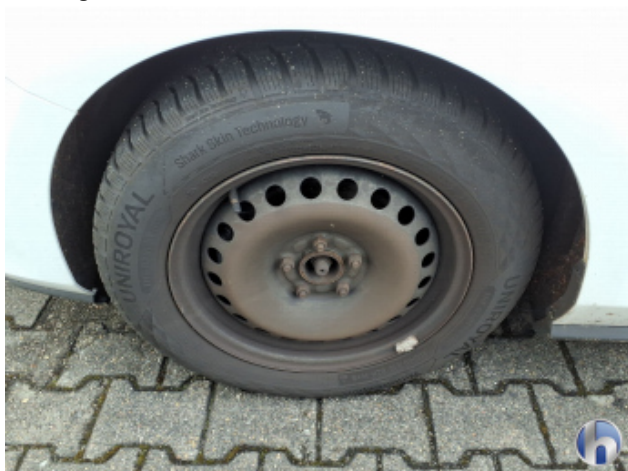
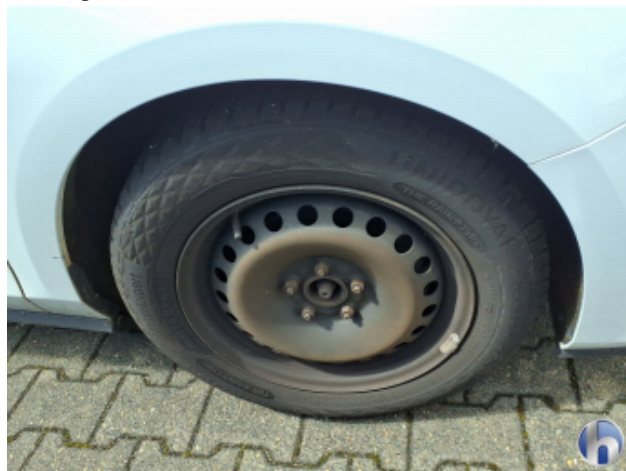
| Reifenart / Felgentyp: | Winterreifen | Stahl |
| 1. Achse - links / Zust. | Uniroyal | 205/60/R16/-H 5 mm |
| 1. Achse - rechts / Zust. | Uniroyal | 205/60/R16/-H 5 mm |
| 2. Achse - links / Zust. | Continental | 205/60/R16/-H 5 mm |
| 2. Achse - rechts / Zust. | Continental | 205/60/R16/-H 5 mm |

Bereifung

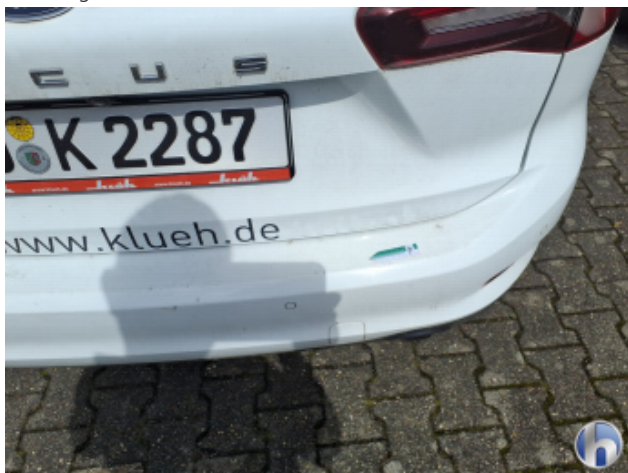
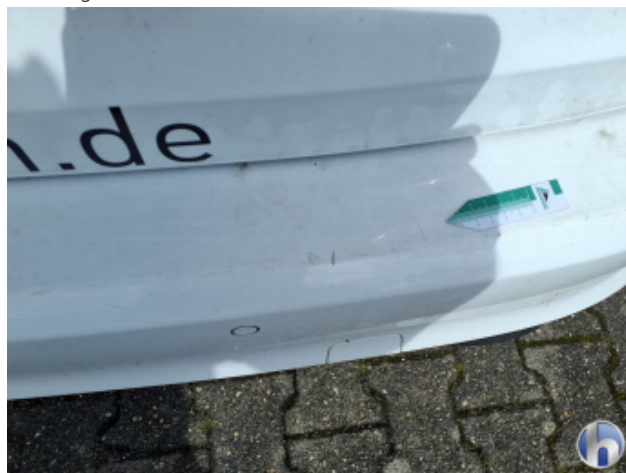
| | Bauteil | Schaden | Rep.-Art |
|---|---|---|---|
| 1. | Stoßfänger Hinten | Kratzer | Smart Repair |

1. Stoßfänger Hinten  
Kratzer - Smart Repair

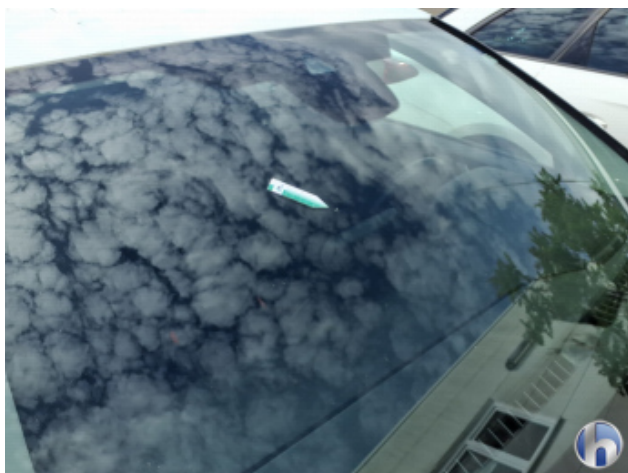
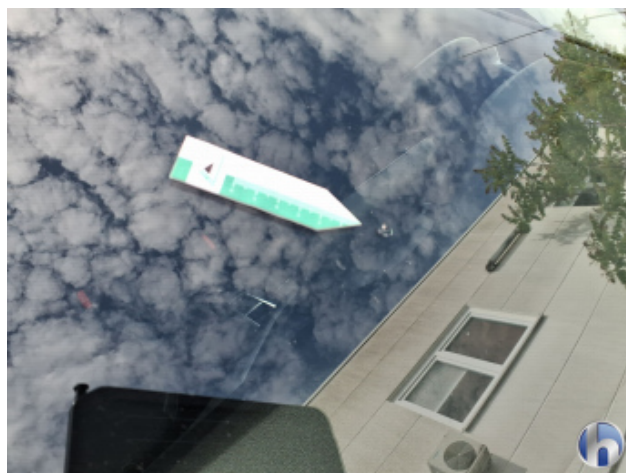
| | Bauteil | Schaden | Rep.-Art |
|---|---|---|---|
| 2. | Windschutzscheibe | Steinschlag | Smart Repair |

2. Windschutzscheibe  
**Steinschlag - Smart Repair**

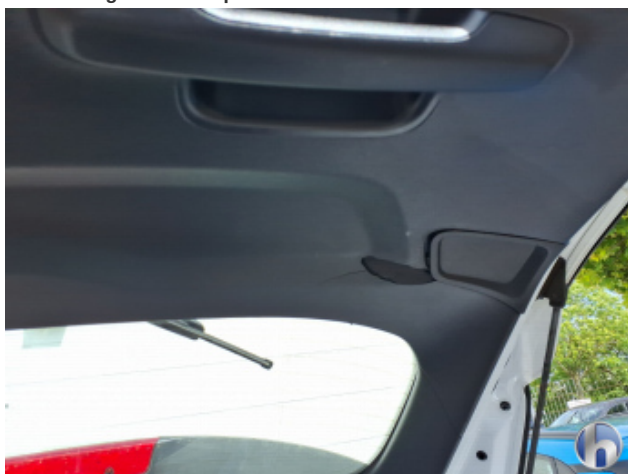
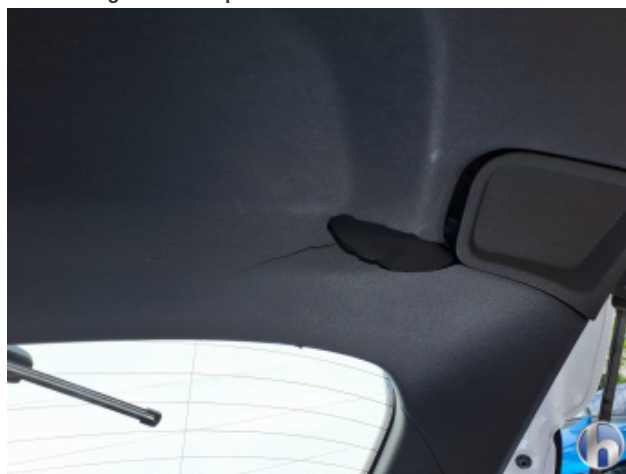
| | Bauteil | Schaden | Rep.-Art |
|---|---|---|---|
| 3. | Heckdeckelverkleidung | Beschädigt | Erneuern |

3. Heckdeckelverkleidung  
**Beschädigt - Erneuern**

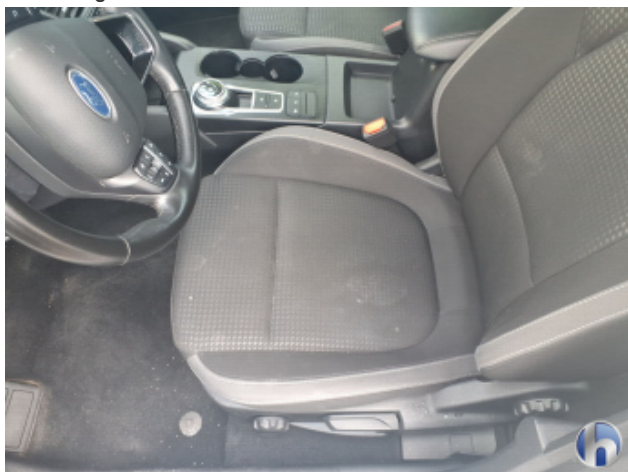
| | Bauteil | Schaden | Rep.-Art |
|---|---|---|---|
| 4. | Sitz Innenraum links vorne | Verschmutzt | Reinigen |

4. Sitz Innenraum links vorne  
**Verschmutzt - Reinigen**
