Zustandsbericht

Protokollnummer: 45766086
Auftrags-Nr / Referenz: 22489591
Besichtigungsdatum: 20.05.2026

Hersteller / Modell	Volvo XC60 B4 D Core		
Kennzeichen	ES-MM 248	Fahrgestellnummer	YV1UZK5V8R1841329
Erstzulassung	08.05.2024	Laufleistung (abgelesen)	73.382 km
HSN/TSN	9101 / BTJ 00014	Kraftstoffart / Zylinder	Hybr.Diesel/E / 4
Fahrzeugart	Geländewagen	Antriebsart	Frontantrieb
Schadstoffklasse	EURO6;WLTP;AP;PI/CI; M, N...	Getriebe / Anzahl Gänge	Automatik
Farbe	ONYX BLACK	Besichtigungszustand	ausreichend
Leistung / Hubraum	145 kW / 1.969 ccm	Nächste HU	05/2027
Wartungsheft / Nachweis	digitaler Nachweis / vollständig	Restlauf bis Service	282 Tag(e)
Letzte Wartung	03/2026 bei 63.305 km	Polsterart	Stoff
Vorschaden	Keine Feststellbar	Polsterfarbe	Schwarz-Grau
Nachlackierung	Keine Feststellbar	zul. Gesamtgewicht	2.460 kg
Dokumente	ZB vorhanden	Anzahl Halter	unbekannt
Schlüssel soll/list	2/2	Anzahl Sitze / Türen	5 / 5
Vertragsnummer	10410192	Re-Import	Nein

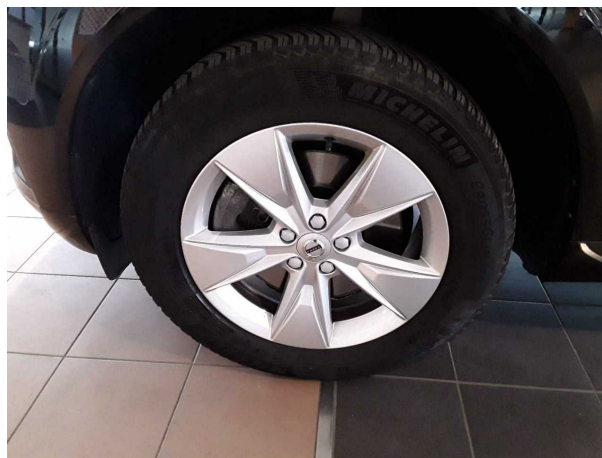
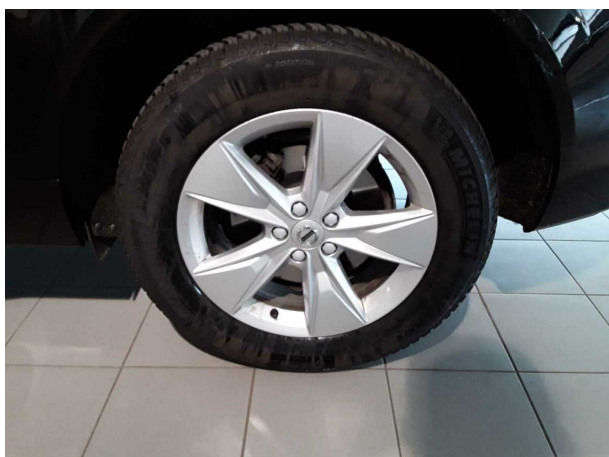
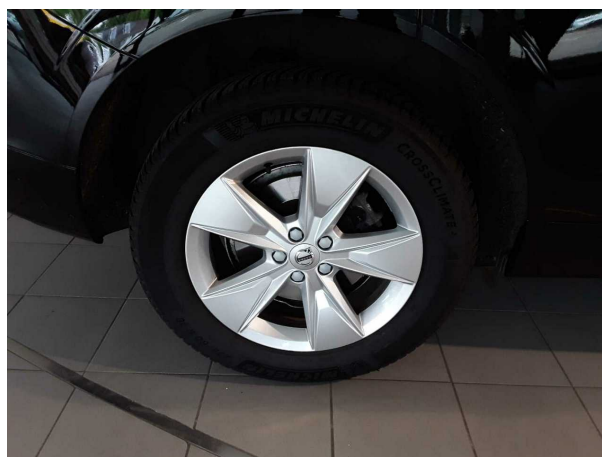
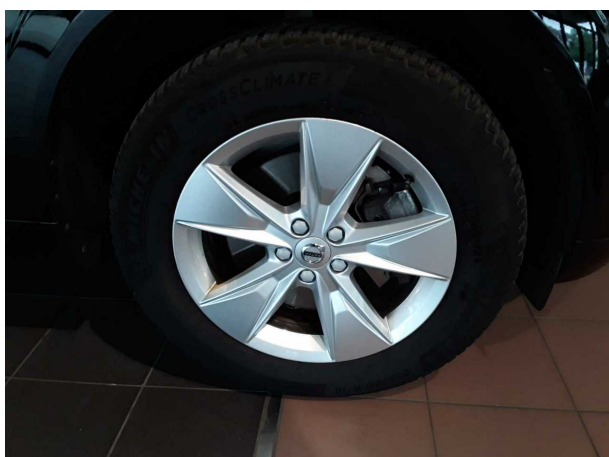
Abbildung 14: Montierte Bereifung

Achse	Reifengröße	Reifentyp	Hersteller	Profiltiefe	Verkehrstauglichkeit
1	235/60 R18 107H	Ganzjahresreifen auf Leichtmetall	Michelin	3mm / 3mm	n.i.O.
2	235/60 R18 107H	Ganzjahresreifen auf Leichtmetall	Michelin	6mm / 6mm	i.O.

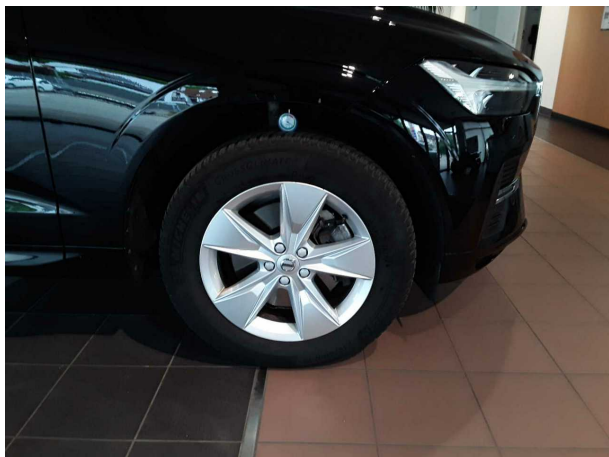
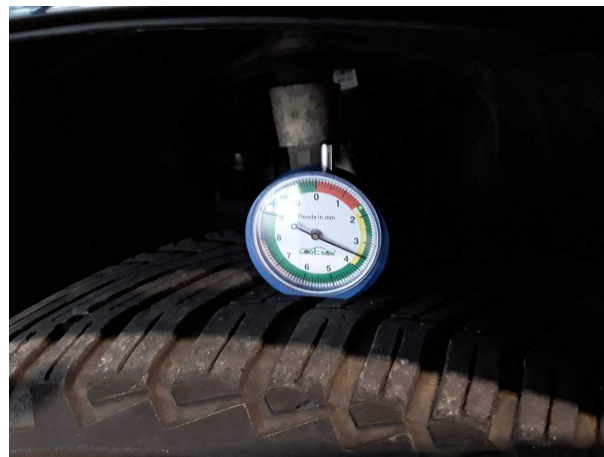
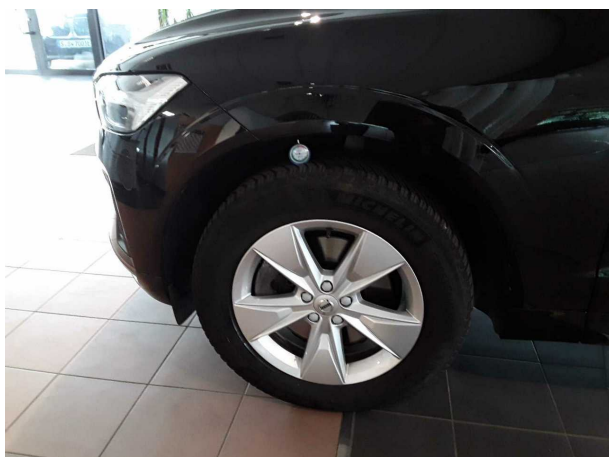
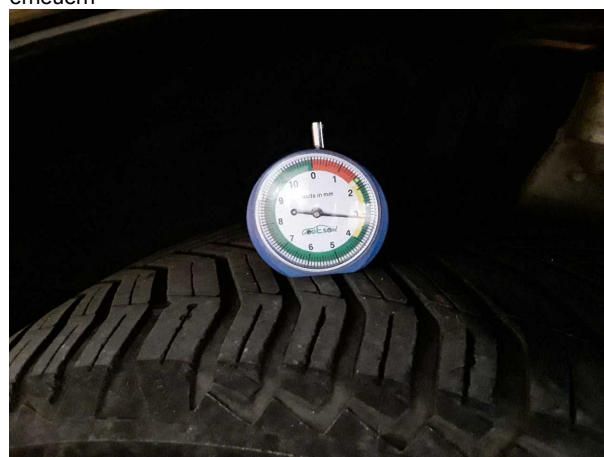
Nr.	Bauteilgruppe	Beschreibung
1	Rad/Reifen	Reifen vorn - verschlissen - erneuern

Beschädigung #1: Rad/Reifen: Reifen vorn - verschlissen - erneuern
