Fahrzeugbeschreibung

Fahrzeug: AUDI A4 35 TFSI Avant Kombi 5-türig 1984 ccm 150 PS / 110 KW bleifrei 6-Gang Manuell

Zustandsbericht

Inspection date: 8 Jun 2026
Protocol number: 45809461
Delivery date: 8 Jun 2026

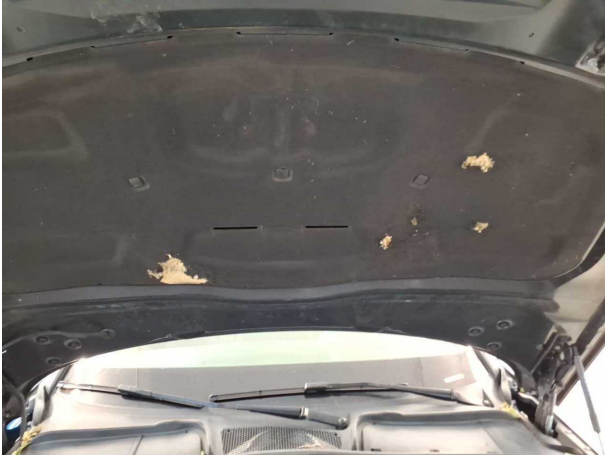
| No. | Component group | Description |
|---|---|--|
| 4 | Bonnet | Insulation lining - Damage caused by marten / rodent - Replace |

Damage #4: Bonnet: Insulation lining - Damage caused by marte...
rodent - Replace

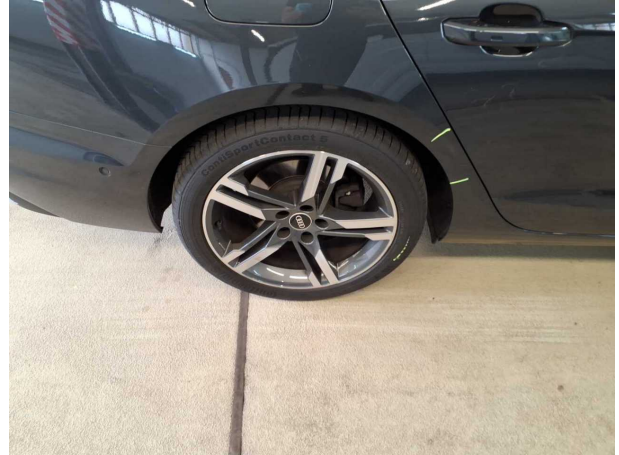
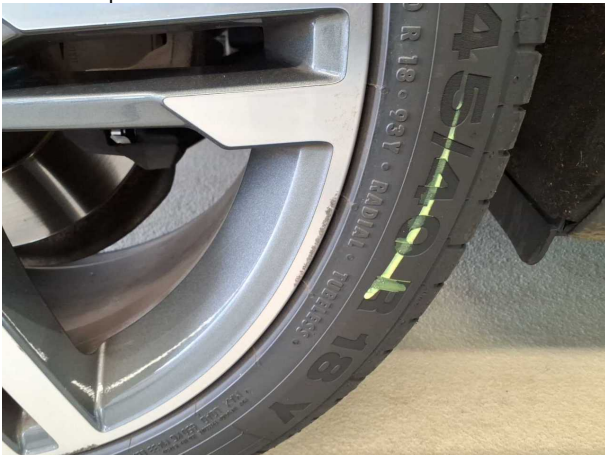
| No. | Component group | Description |
|---|---|--|
| 5 | Wheel / tyres | Alloy rim - rear right side - Scratched - Loss in value |

Damage #5: Wheel / tyres: Alloy rim - rear right side -
Scratched - Loss in value

Damage #5: Wheel / tyres: Alloy rim - rear right side - Scratched -
Loss in value

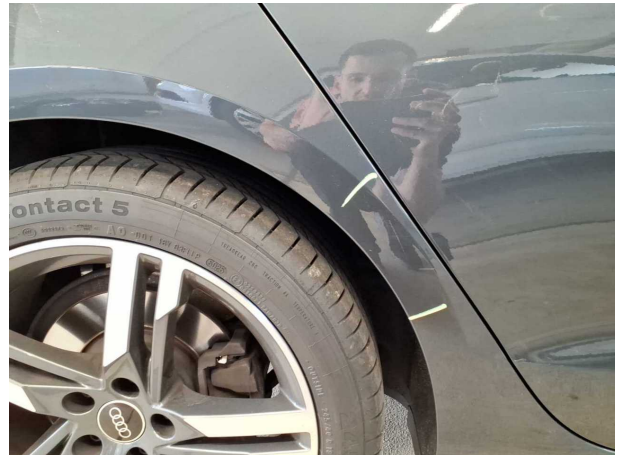
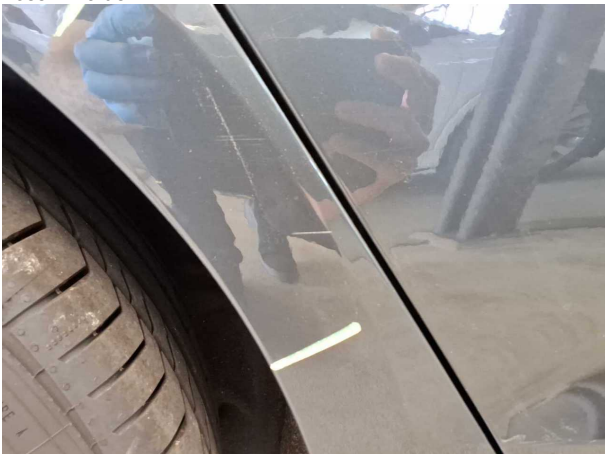
| No. | Component group | Description |
|---|---|--|
| 6 | Side panel - rear right side | Side panel - Scratched - Smart repair |

Damage #6: Side panel - rear right side: Side panel - Scratch...
- Smart repair

Damage #6: Side panel - rear right side: Side panel - Scratched -
Smart repair

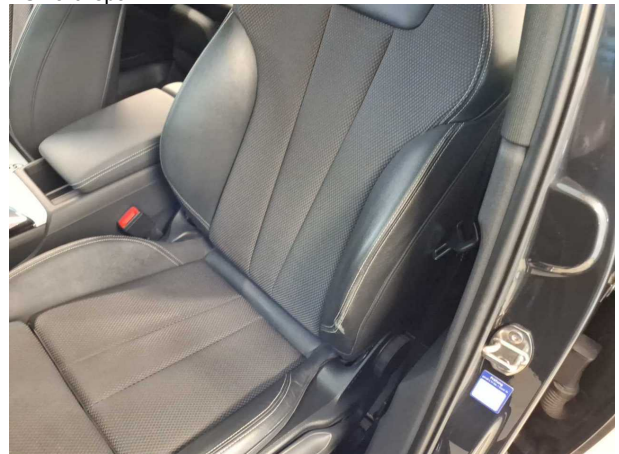
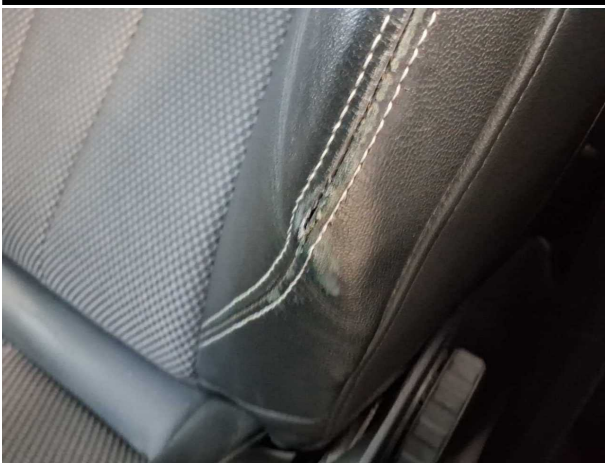
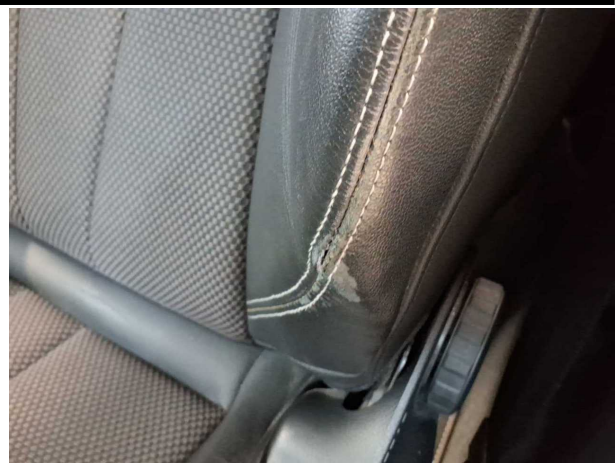
| No. | Component group | Description |
|---|---|--|
| 7 | Seat - front | Backrest cover - left side - Damaged - Replace |

Damage #7: Seat - front: Backrest cover - left side - Damage...
Replace

Damage #7: Seat - front: Backrest cover - left side - Damaged - Replace

Damage #7: Seat - front: Backrest cover - left side - Damage... Replace

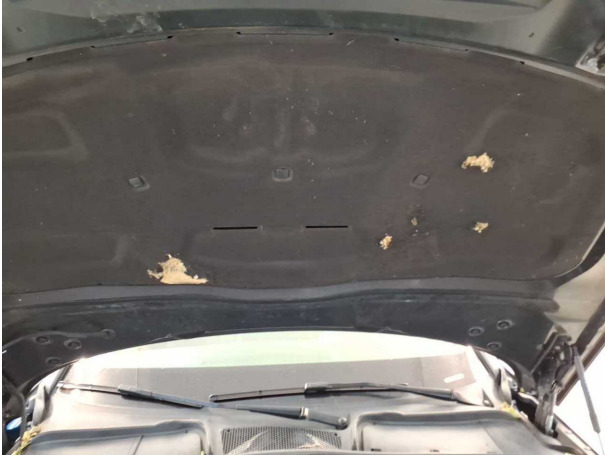
| Nr. | Bauteilgruppe | Beschreibung |
|---|---|--|
| 4 | Motorhaube | Dämmmatte - Marderschaden - erneuern |

Beschädigung #4: Motorhaube: Dämmmatte - Marderschaden - erneuern

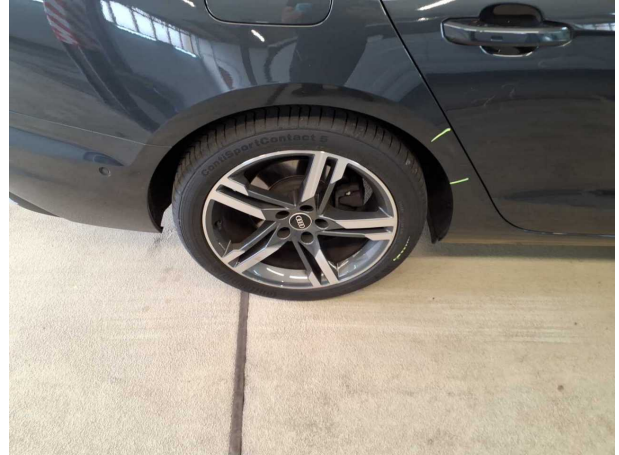
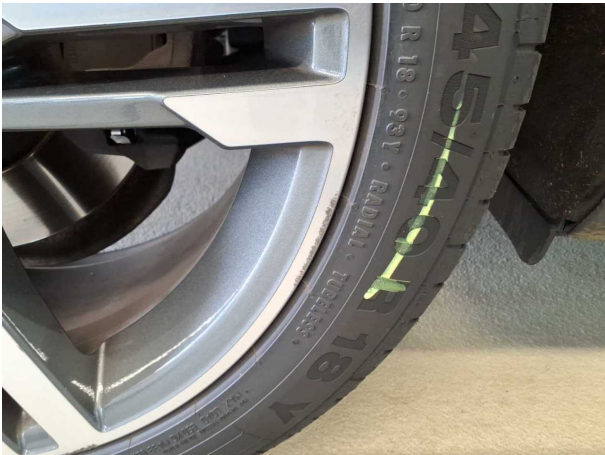
| Nr. | Bauteilgruppe | Beschreibung |
|---|---|--|
| 5 | Rad/Reifen | Leichtmetallfelge hinten rechts - verkratzt / verschürft - Wertminderung |

Beschädigung #5: Rad/Reifen: Leichtmetallfelge hinten rechts - verkratzt / verschürft - Wertminderung

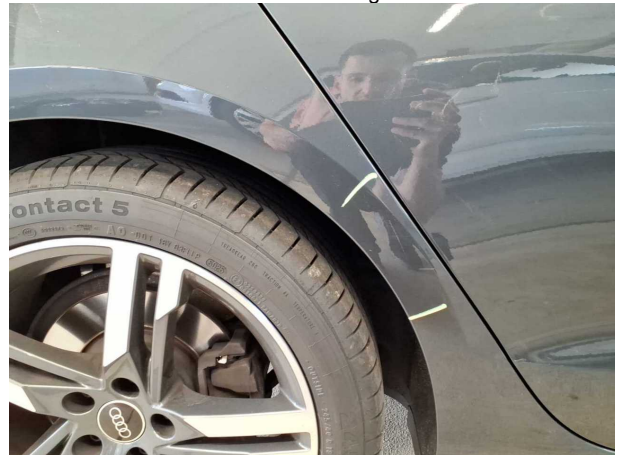
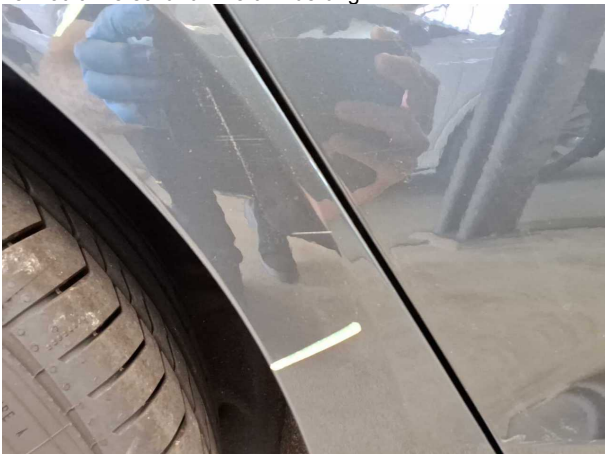
| Nr. | Bauteilgruppe | Beschreibung |
|---|---|--|
| 6 | Seitenwand rechts | Seitenwand - verkratzt / verschürft - Smart Repair |

Beschädigung #6: Seitenwand rechts: Seitenwand - verkratzt... verschürft - Smart Repair

Beschädigung #6: Seitenwand rechts: Seitenwand - verkratzt / verschürft - Smart Repair

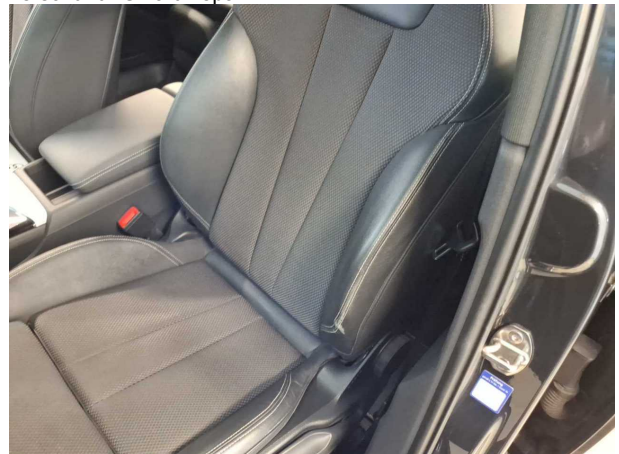
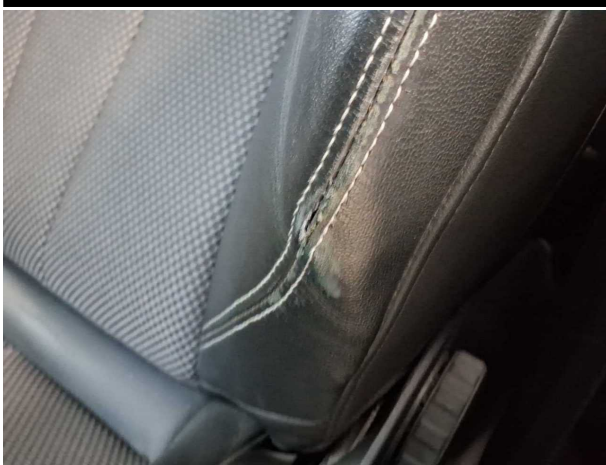
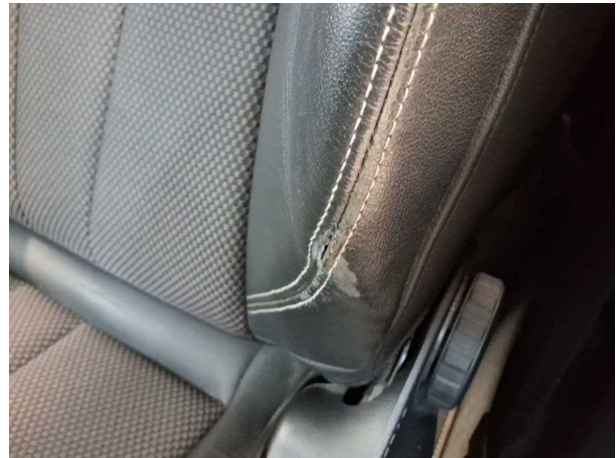
| Nr. | Bauteilgruppe | Beschreibung |
|---|---|--|
| 7 | Sitz vorn | Lehnenbezug links - beschädigt - erneuern |

Beschädigung #7: Sitz vorn: Lehnenbezug links - beschädigt - erneuern
