# Zustandsbericht

Protokollnummer: 46401632  
Auftrags-Nr / Referenz: 20653613  
Besichtigungsdatum: 25.06.2026

| Hersteller / Modell | Tesla Model 3 Langstreckenbatt. RWD Hinterradantrieb | | |

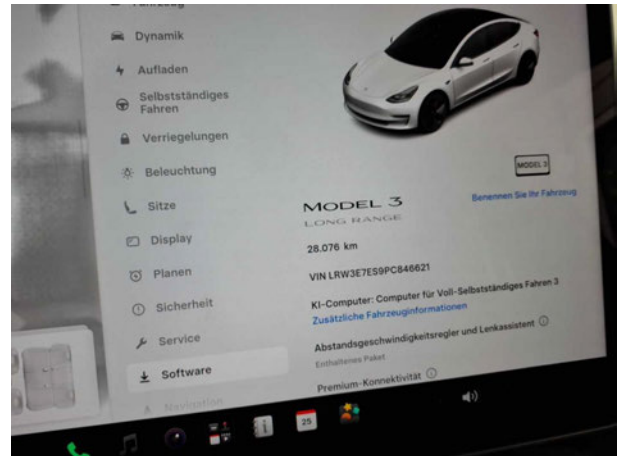
| Erstzulassung | 29.06.2023 | Laufleistung (abgelesen) | 28.076 km |

Abbildung 10: Laufleistung

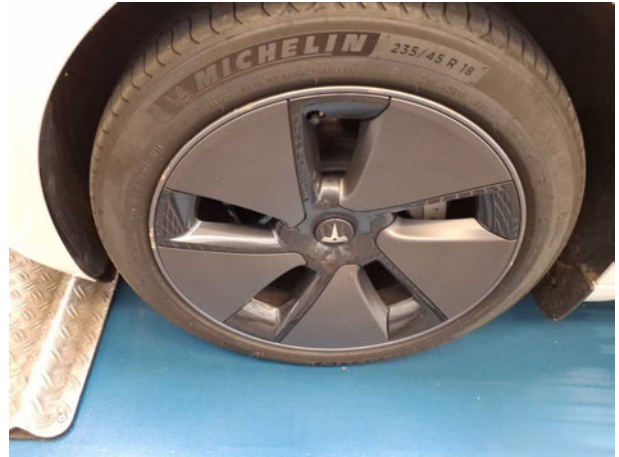
**Abbildung 14:** Montierte Bereifung

| Achse | Reifengröße | Reifentyp | Hersteller | Profiltiefe | Verkehrstauglichkeit |
|---|---|---|---|---|---|
| 1 | 235/45 R18 98V | Sommerreifen auf Leichtmetall | Michelin | 5mm / 5mm | i.O. |
| 2 | 235/45 R18 98V | Sommerreifen auf Leichtmetall | Michelin | 5mm / 5mm | i.O. |

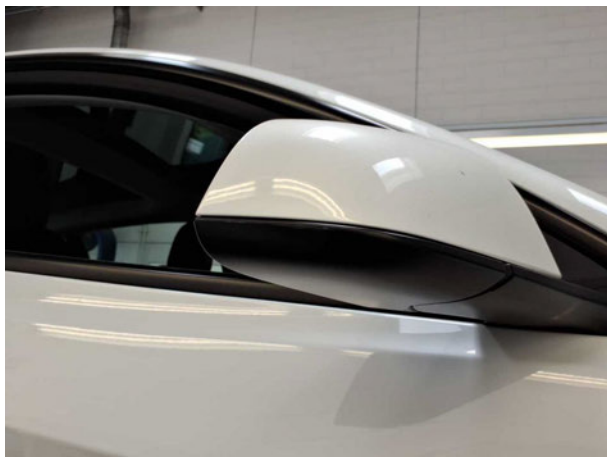
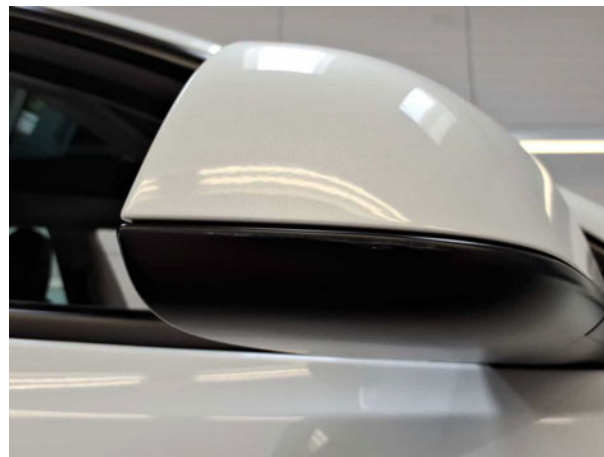
| Nr. | Bauteilgruppe | Beschreibung |
|---|---|---|
| 1 | Außenspiegel rechts | Spiegelgehäuse - Kratzer - Smart Repair |

**Beschädigung #1:** Außenspiegel rechts: Spiegelgehäuse - Kratzer - Smart Repair

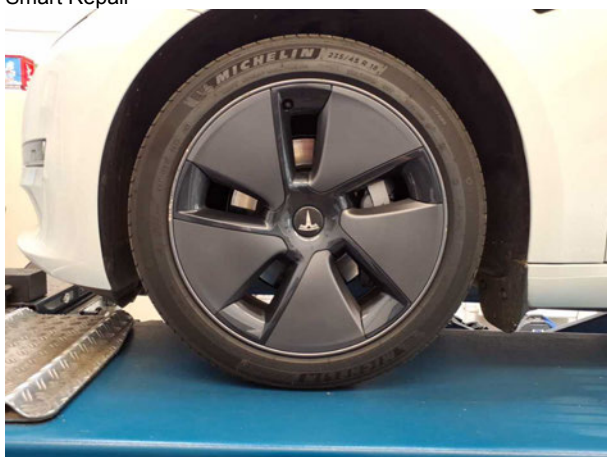
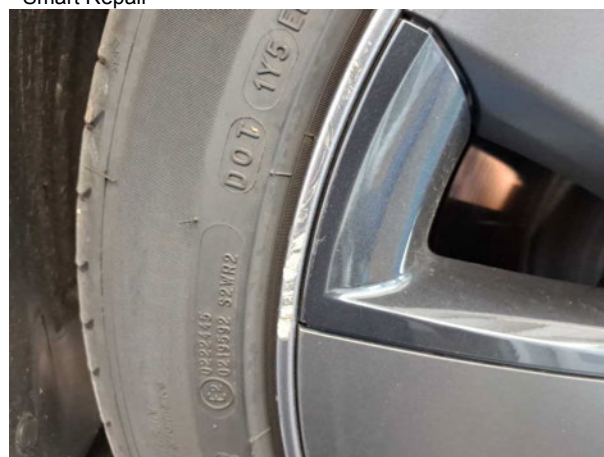
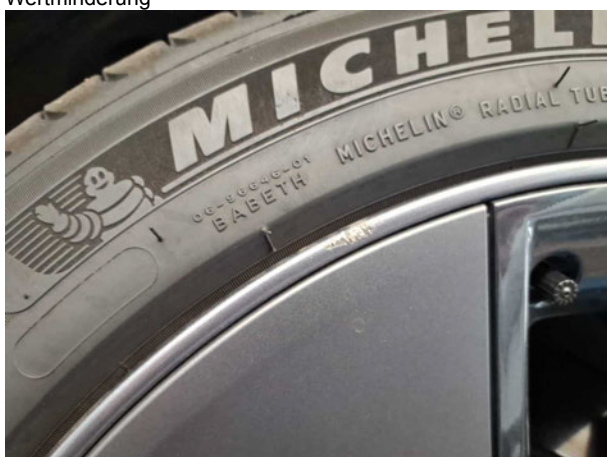
| Nr. | Bauteilgruppe | Beschreibung |
|---|---|---|
| 2 | Rad/Reifen | Leichtmetallfelge vorn links - Kratzer - Wertminderung |

**Beschädigung #2:** Rad/Reifen: Leichtmetallfelge vorn links - Kratzer - Wertminderung

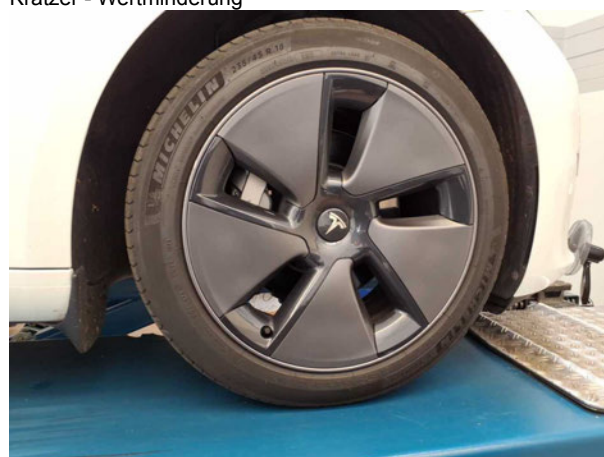
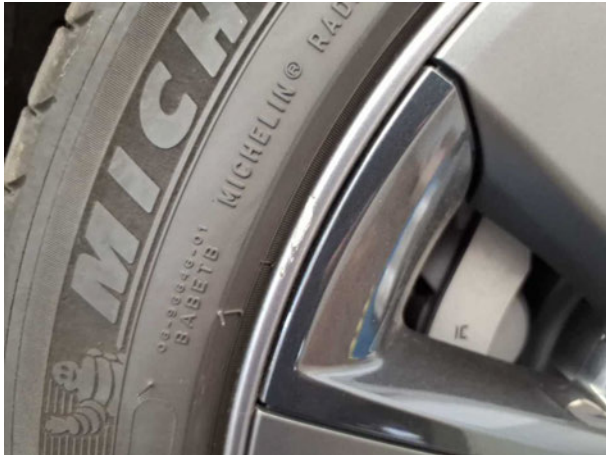
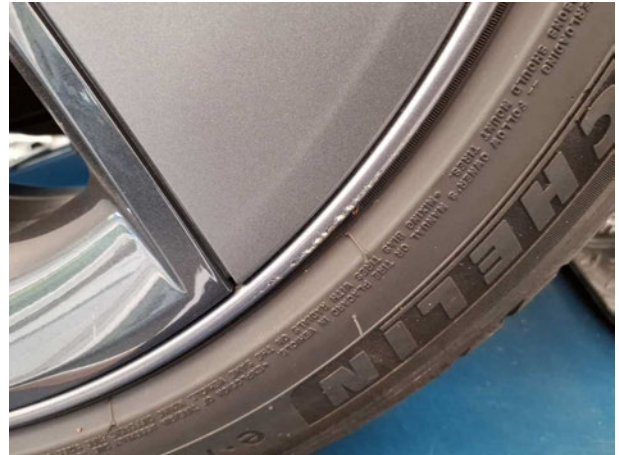
| Nr. | Bauteilgruppe | Beschreibung |
|---|---|---|
| 3 | Rad/Reifen | Leichtmetallfelge vorn rechts - Kratzer - Wertminderung |

**Beschädigung #3:** Rad/Reifen: Leichtmetallfelge vorn rechts - Kratzer - Wertminderung

**Beschädigung #3:** Rad/Reifen: Leichtmetallfelge vorn rechts - Kratz...  
Wertminderung

**Beschädigung #3:** Rad/Reifen: Leichtmetallfelge vorn rechts -  
Kratzer - Wertminderung

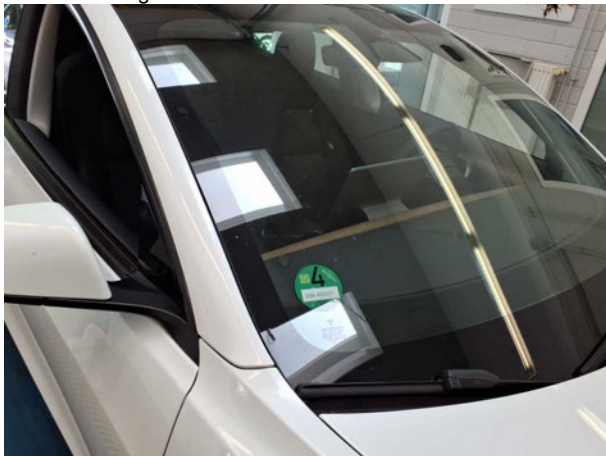
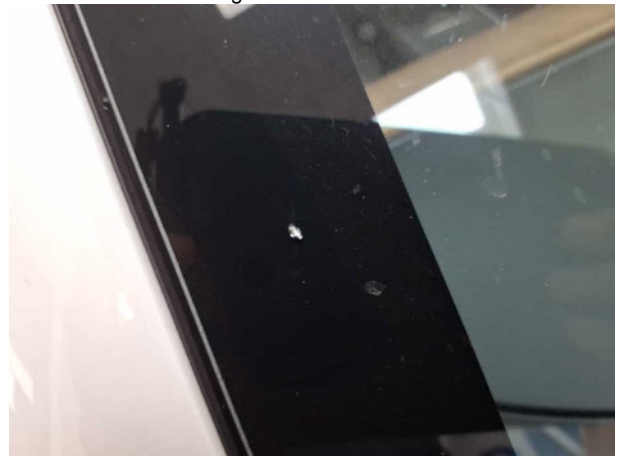
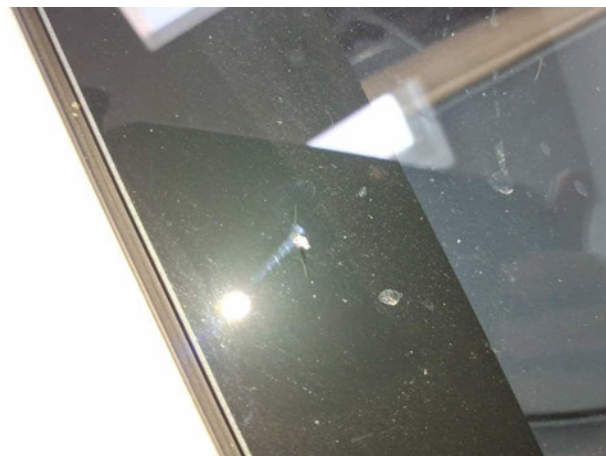
| Nr. | Bauteilgruppe | Beschreibung |
|---|---|---|
| 4 | Verglasung | Frontscheibe - Steinschlag - erneuern |

**Beschädigung #4:** Verglasung: Frontscheibe - Steinschlag - erneuern

**Beschädigung #4:** Verglasung: Frontscheibe - Steinschlag -  
erneuern
