Halter		Besichtigungszustand	ausreichend
Kennzeichen		Laufleistung (abgelesen)	57.178 km
Hersteller	Volkswagen	Restlauf bis Service	
Typ/Modell	ID.3 PRO 150 KW	HU (Bericht lag vor)	03/2027
Fahrgestellnummer	WWZZZE1ZNP017964	Leistung / Hubraum	70 kW
Erstzulassung	04.01.2022	Polster/Farbe	/
Letzte Wartung		Lackierung	
Kraftstoffart	Elektro	Getriebe	Automatik

Zustandsbericht

Besichtigungsdatum: 04.05.2026
Protokollnummer: 45259884
Anlieferungsdatum: 04.05.2026

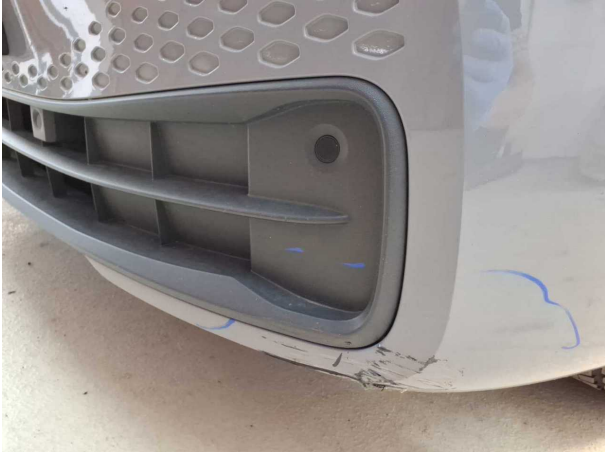
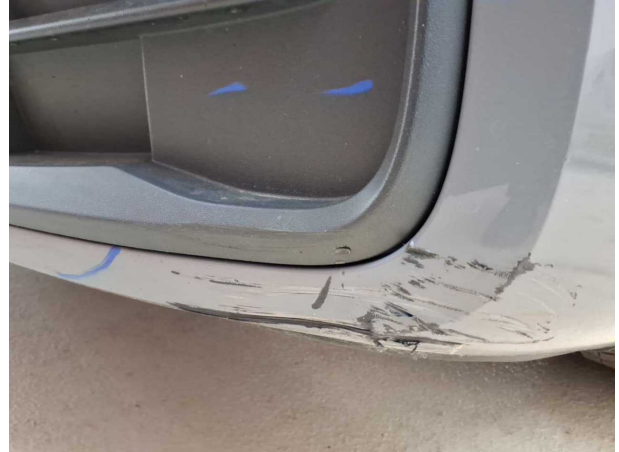
Beschädigung #3: Motorhaube: Kühlergrill - verkratzt / verschürft - erneuern

Nr.	Bauteilgruppe	Beschreibung
1	Unterlagen	Serviceheft (Wartungsnachweise fehlen) - kein Abzug
2	Ausrüstung	Tirefit Füllmittel - abgelaufen - erneuern
3	Motorhaube	Kühlergrill - verkratzt / verschürft - erneuern
4	Stoßfänger vorn	Stoßfänger vorn - verkratzt / verschürft - instandsetzen und lackieren

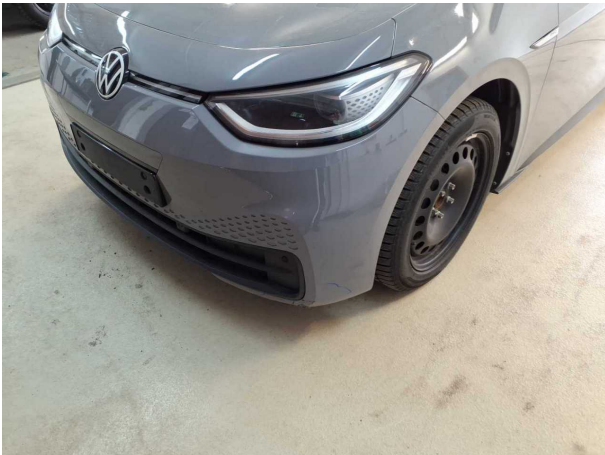
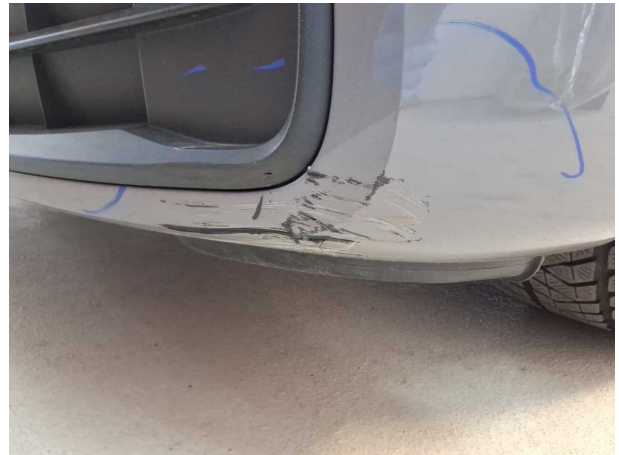
Beschädigung #4: Stossfänger vorn: Stossfänger vorn - verkratzt / verschürft - instandsetzen und lackieren

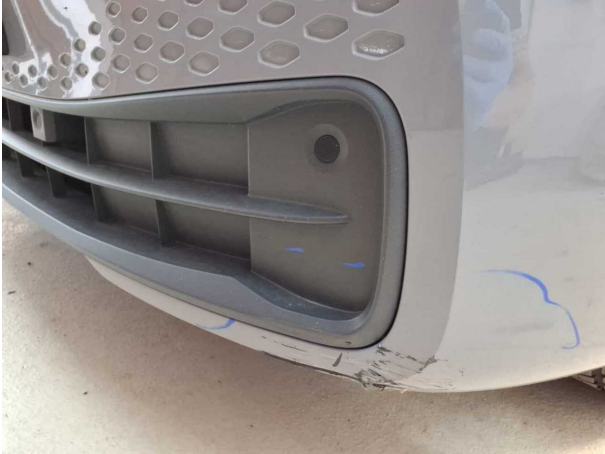
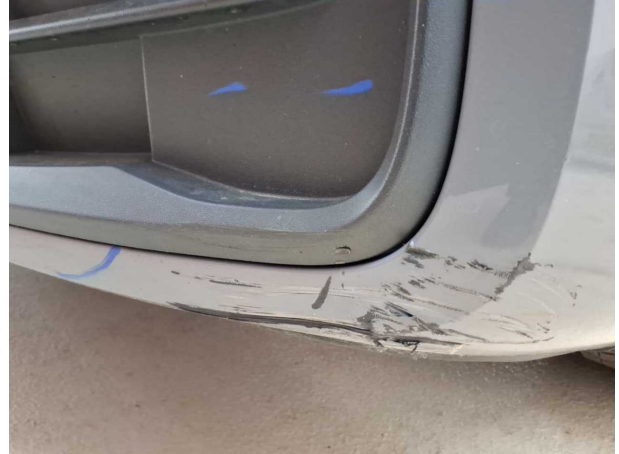
Damage #3: Bonnet: Radiator grille - Scratched - Replace

No.	Component group	Description
1	Documents	Service book (Wartungsnachweise fehlen) - No deduction
2	Equipment	Tirefit filler - Expired - Replace
3	Bonnet	Radiator grille - Scratched - Replace
4	Front bumper	Front bumper - Scratched - Repair and paint

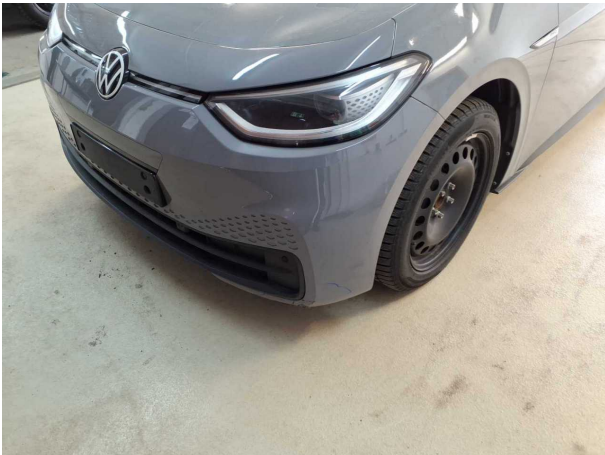
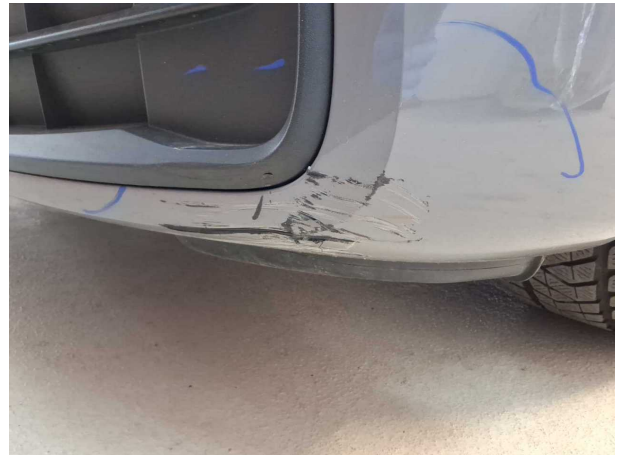
Damage #4: Front bumper: Front bumper - Scratched - Repair and paint
