Zustandsbericht

Kunde :	Allane SE	Amtl. Kennzeichen :	MÜ-FY 17
Berichtsnummer :	0000000921893-DE613		
Referenznummer:	31191572

Hyundai Tucson (NX)(12.2020->) Advantage 2WD

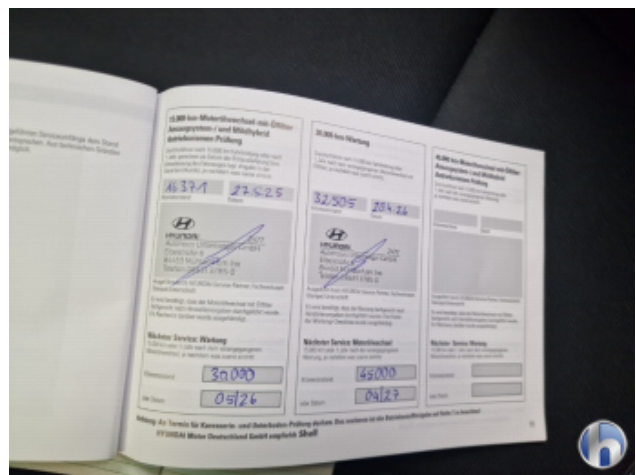
Serviceheft/Nachweis

Sonstiges	Bauteil	Schaden	Rep.-Art
1.	Wartung über 1371 km überzogen. Kostenerweiterung durch Verlust der Herstellergarantie möglich.	Nicht Gepflegt

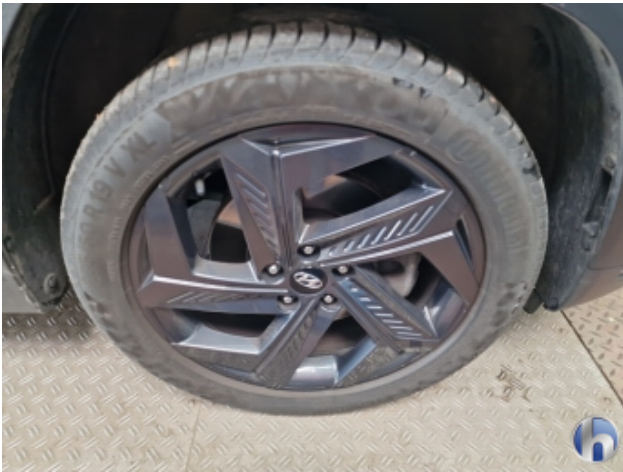
Felgen

Reifenart / Felgentyp:	Sommerreifen	Aluminium
1. Achse - links / Zust.	Continental	235/50/R19/103V 5.2 mm
1. Achse - rechts / Zust.	Continental	235/50/R19/103V 5.2 mm
2. Achse - links / Zust.	Continental	235/50/R19/103V 5.2 mm
2. Achse - rechts / Zust.	Continental	235/50/R19/103V 5.2 mm
Verkehrssicherheit:	Verkehrssicher
