# Zustandsbericht

| Hersteller / Modell | Cadillac XT4 350D FWD Luxury | | |
| Kennzeichen | | Fahrgestellnummer | 1GYFZ9R25MF080515 |

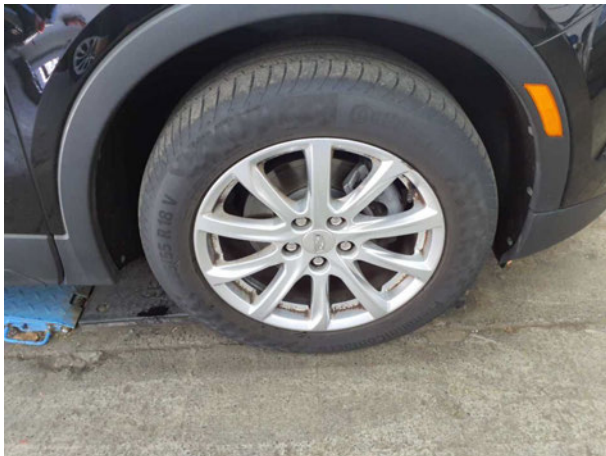
**Abbildung 15:** Montierte Bereifung

| Achse | Reifengröße | Reifentyp | Hersteller | Profiltiefe | Verkehrstauglichkeit |
|---|---|---|---|---|---|
| 1 | 235/55 R18 100V | Sommerreifen auf Leichtmetall | Continental | 5mm / 5mm | i.O. |
| 2 | 235/55 R18 100V | Sommerreifen auf Leichtmetall | Continental | 6mm / 6mm | i.O. |

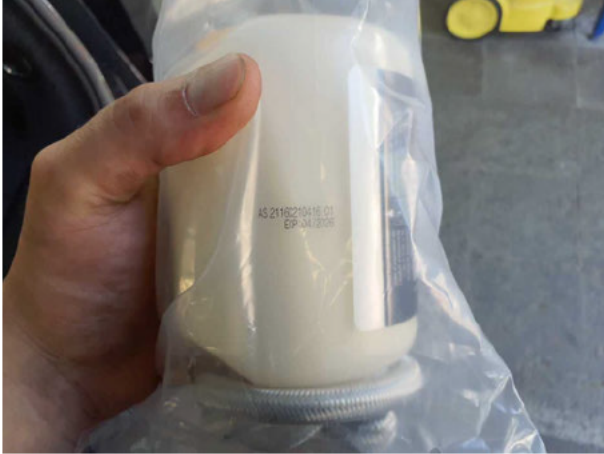
| Nr. | Bauteilgruppe | Beschreibung |
|---|---|---|
| 1 | Ausrüstung | Tirefit Füllmittel - abgelaufen - erneuern |

**Beschädigung #1:** Ausrüstung: Tirefit Füllmittel - abgelaufen - erneuern

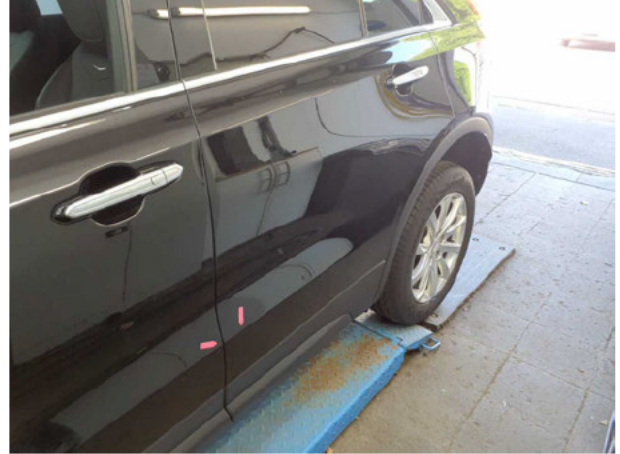
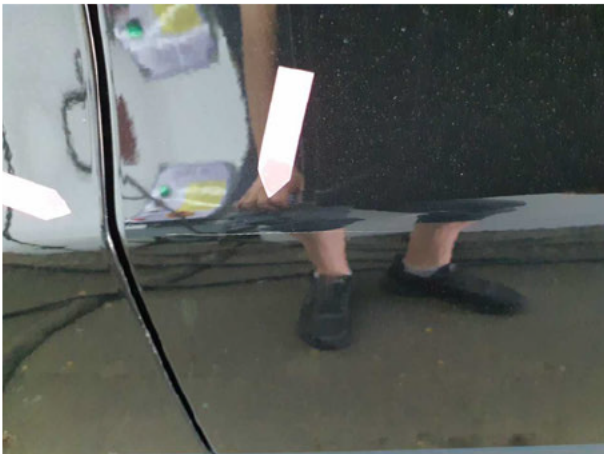
| Nr. | Bauteilgruppe | Beschreibung |
|---|---|---|
| 2 | Tür hinten links | Tür - Kratzer - Smart Repair |

**Beschädigung #2:** Tür hinten links: Tür - Kratzer - Smart Repair

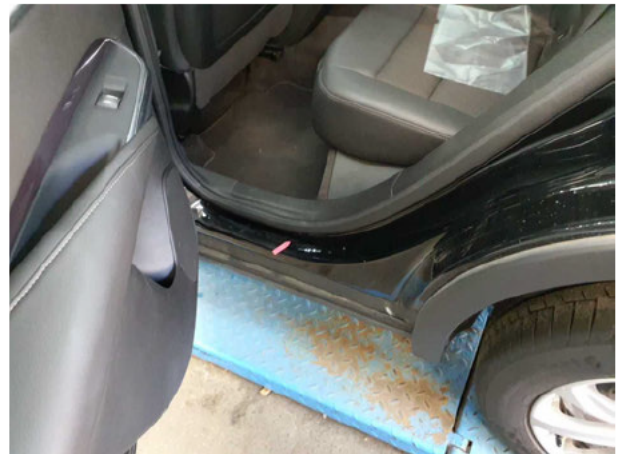
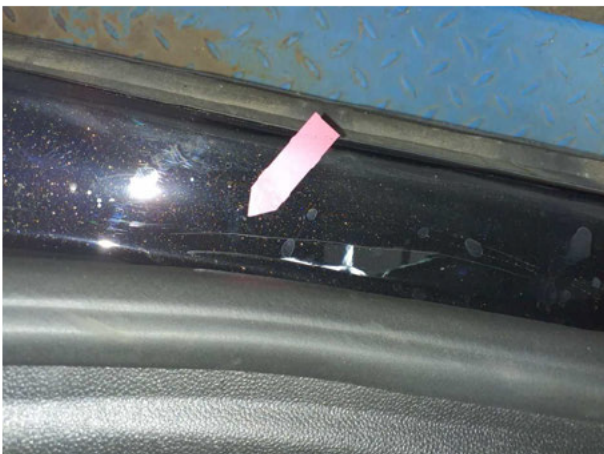
| Nr. | Bauteilgruppe | Beschreibung |
|---|---|---|
| 3 | Seitenwand links | Einstieg - Kratzer - Smart Repair |

**Beschädigung #3:** Seitenwand links: Einstieg - Kratzer - Smart Repair

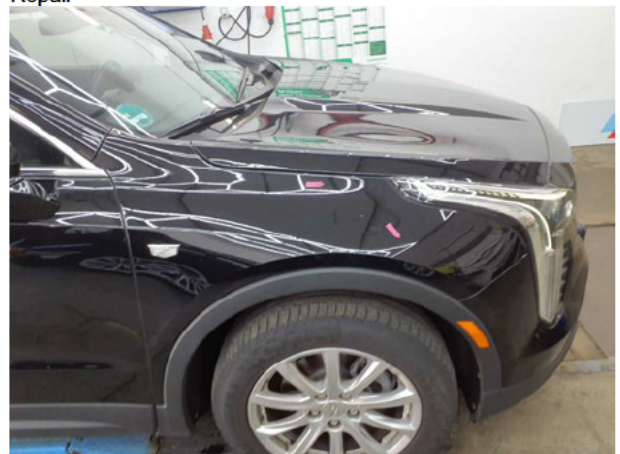
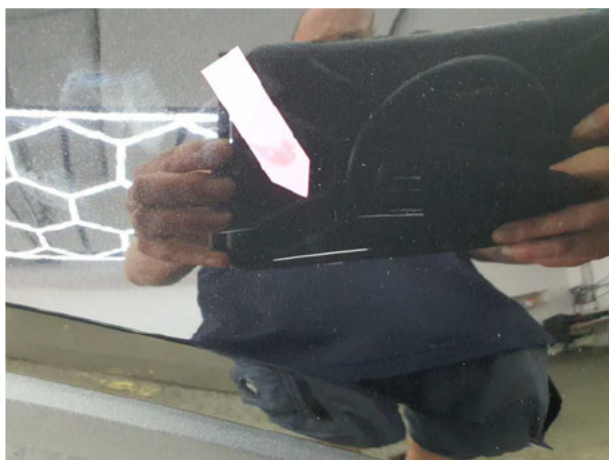
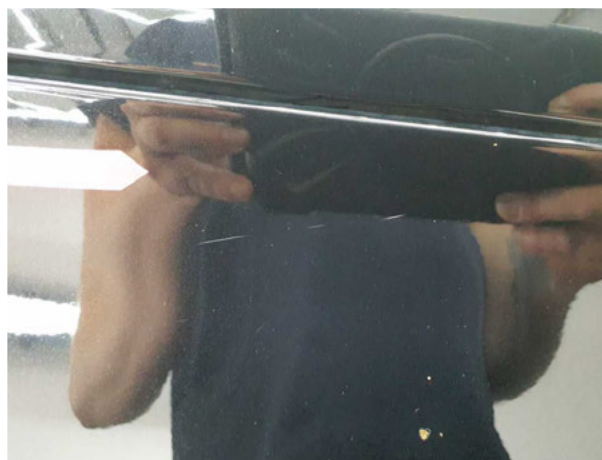
| Nr. | Bauteilgruppe | Beschreibung |
|---|---|---|
| 4 | Kotflügel rechts | Kotflügel rechts - Kratzer - lackieren |

**Beschädigung #4:** Kotflügel rechts: Kotflügel rechts - Kratzer - lackieren

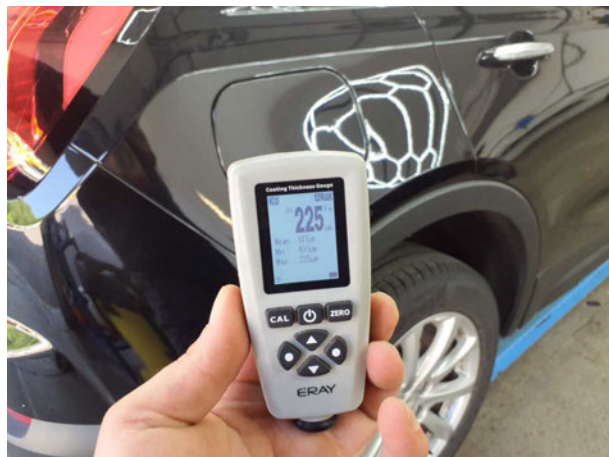
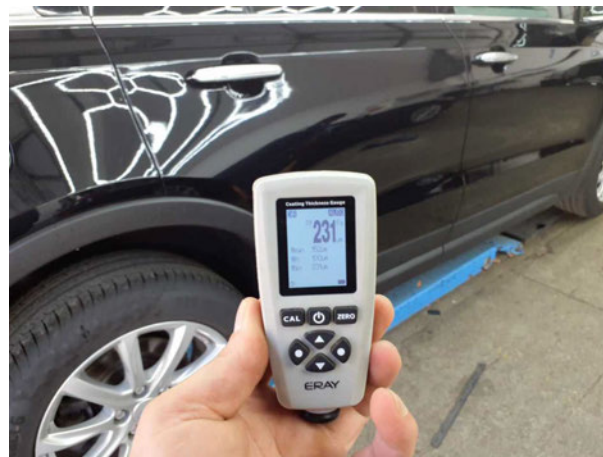
| Nr. | Ort | Wertminderung |
|---|---|---|
| 1 | Seitenwand rechts, Tür hinten rechts, fachgerecht ausgeführt, Reparaturrechnung nicht vorhanden | |

**Nachlackierung 1:** Seitenwand rechts, Tür hinten rechts
