Zustandsbericht / Minderwertgutachten

FIN VF3MRHPY9RS030736

Erstzulassung	13.06.2024	Letzte Zulassung	13.06.2024
Hersteller	PEUGEOT	Typ / Verkaufsbez.	3008 Hybrid 136 e-DSC6 GT
Aufbauart	Geländewagen	Türen	4
Sitzplätze	5	Fahrzeug-Ident.-Nr.	VF3MRHPY9RS030736
HSN / TSN	3003 / BDQ	Schlüssel-Nr.	10422658
Km-Stand abgelesen	15004	Nächste HU §29 StVZO	06 / 2025
Energiequelle / Kraftstoff	Hybr.Benzin/E	Zylinderanzahl	4 / Hybridantrieb
Leistung (kW)	100	Hubraum (ccm)	1199
Schadstoffklasse:	EURO6;WLTP;EA;PI/CI;M, N1, N2	Antriebsart	Frontantrieb
Getriebe	Automatik /	Felgen	Leichtmetall
Farbe	Weiß / Metallic	Polster / Farbe	Teilleder / Anthrazit

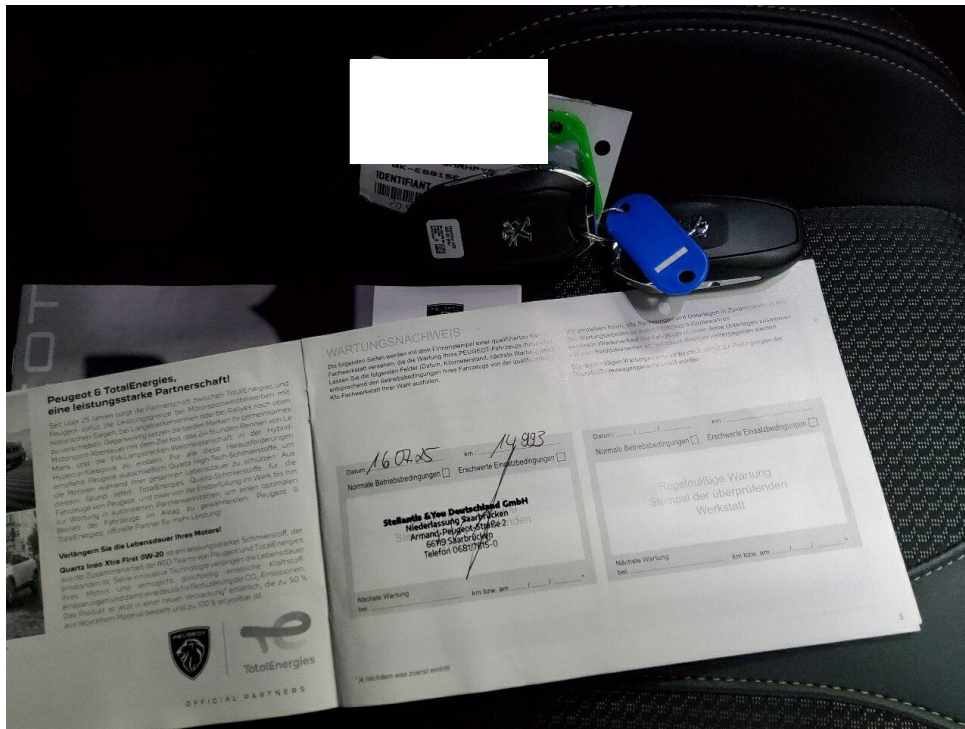
Bild 5 : Schlüssel, Servicenachweis / Serviceheft (letzter Eintrag)

Wartungsnachweis: vollständig
 letzte Wartung: am 16.07.2025 bei Kilometerstand 14.993
 bis Wartung verbleiben: 24.900 km (zum Besichtigungszeitpunkt)
