# Zustandsbericht

Protokollnummer: 46748774  
Auftrags-Nr / Referenz: 18109371\_1  
Besichtigungsdatum: 03.07.2026

| Hersteller / Modell | BMW i4 eDrive40 Gran Coupe | | |
| Kennzeichen | MB-HG 330E | Fahrgestellnummer | WBY71AW0X0FR39063 |

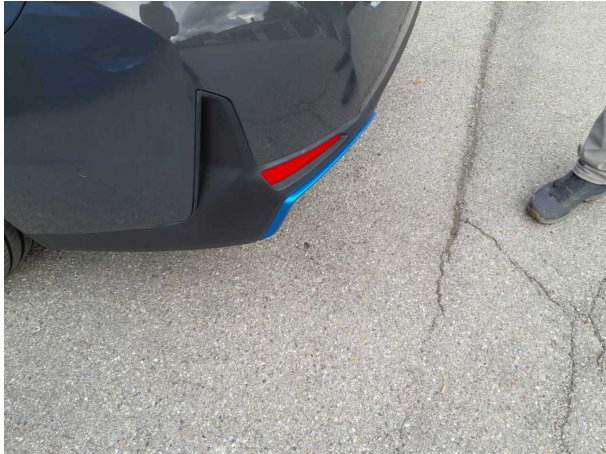
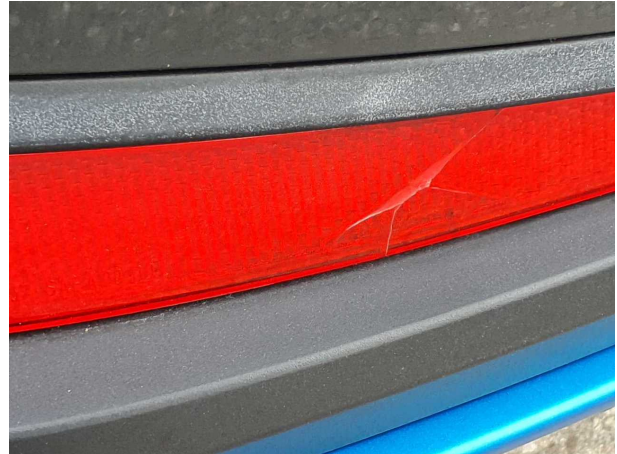
| Nr. | Bauteilgruppe | Beschreibung |
|---|---|---|
| 1 | Stoßfänger hinten | Stoßfänger hinten (Reflektor links) - gebrochen / gerissen - erneuern |

**Beschädigung #1:** Stossfänger hinten: Stossfänger hinten (Reflektor links) - gebrochen / gerissen - erneuern

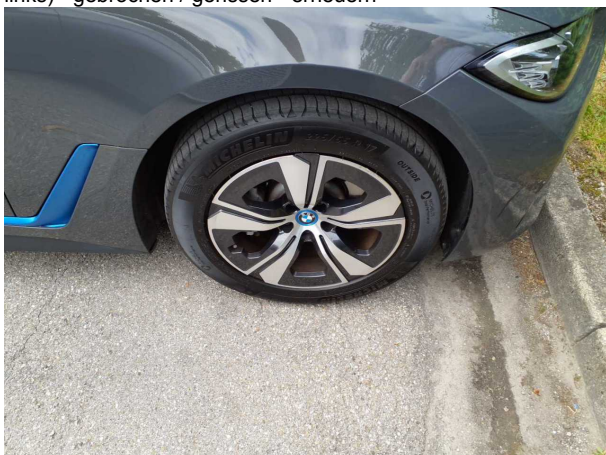
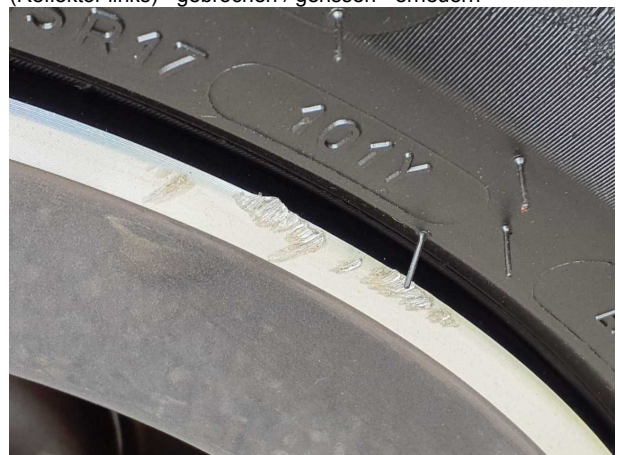
| Nr. | Bauteilgruppe | Beschreibung |
|---|---|---|
| 2 | Rad/Reifen | Leichtmetallfelge vorn rechts - verkratzt / verschürft - Wertminderung |

**Beschädigung #2:** Rad/Reifen: Leichtmetallfelge vorn rechts - verkratzt / verschürft - Wertminderung

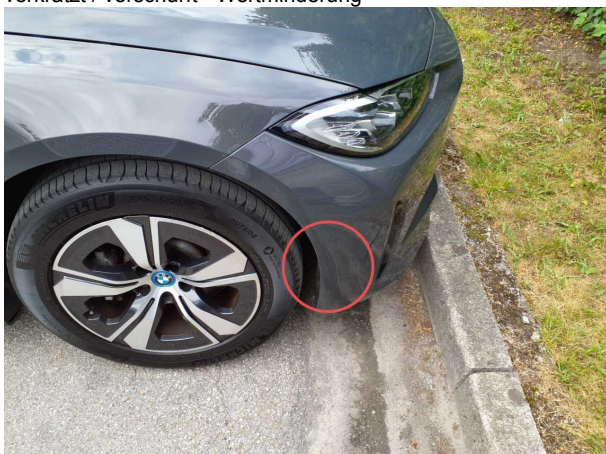
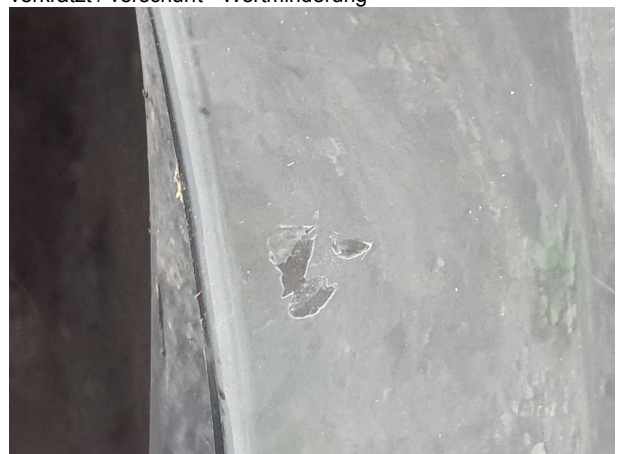
| Nr. | Bauteilgruppe | Beschreibung |
|---|---|---|
| 3 | Stoßfänger vorn | Stoßfänger vorn - verkratzt / verschürft - Smart Repair |

**Beschädigung #3:** Stossfänger vorn: Stossfänger vorn - verkratzt / verschürft - Smart Repair

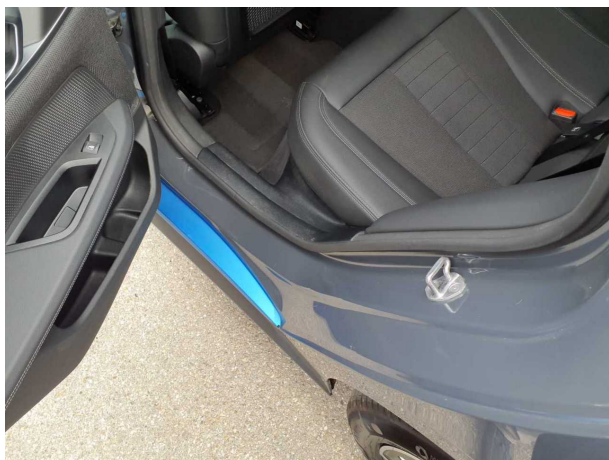
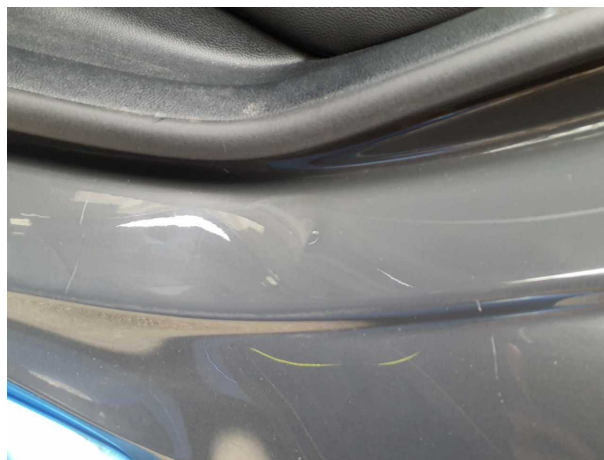
| Nr. | Bauteilgruppe | Beschreibung |
|---|---|---|
| 4 | Seitenwand links | Einstieg - Delle(n) - Smart Repair |

**Beschädigung #4:** Seitenwand links: Einstieg - Delle(n) - Smart Repair

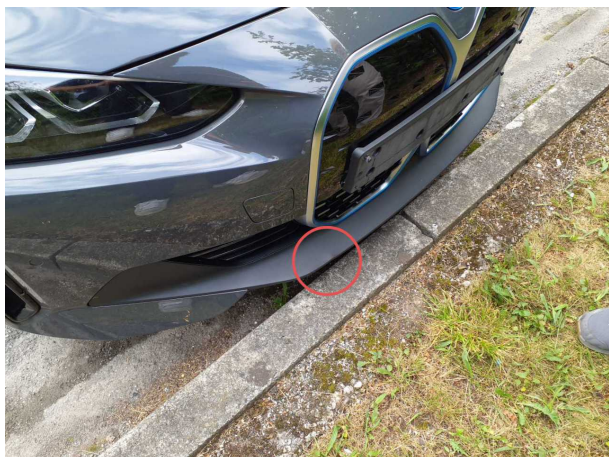
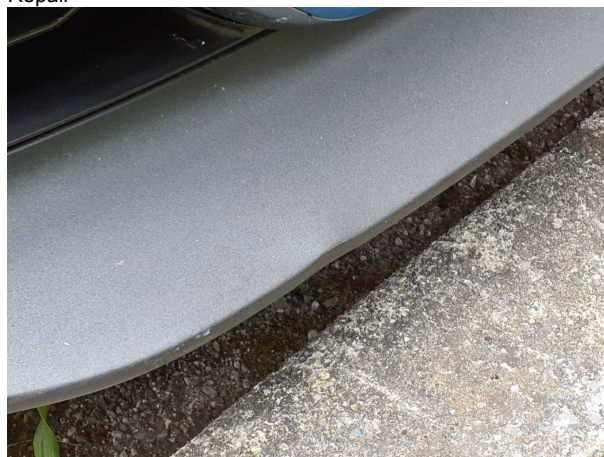
| Nr. | Bauteilgruppe | Beschreibung |
|---|---|---|
| 5 | Stoßfänger vorn | Spoiler - verformt - erneuern |

**Beschädigung #5:** Stossfänger vorn: Spoiler - verformt - erneuern

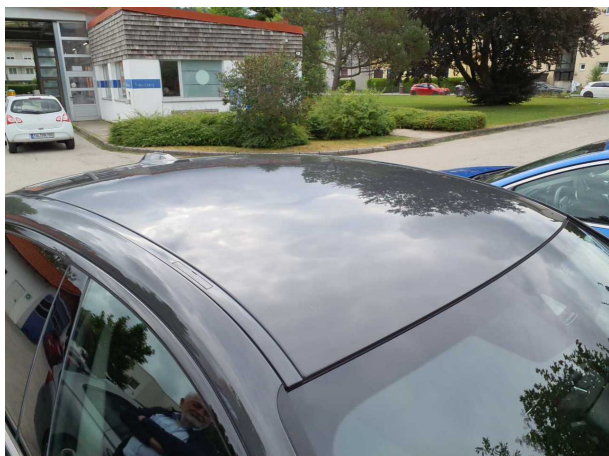
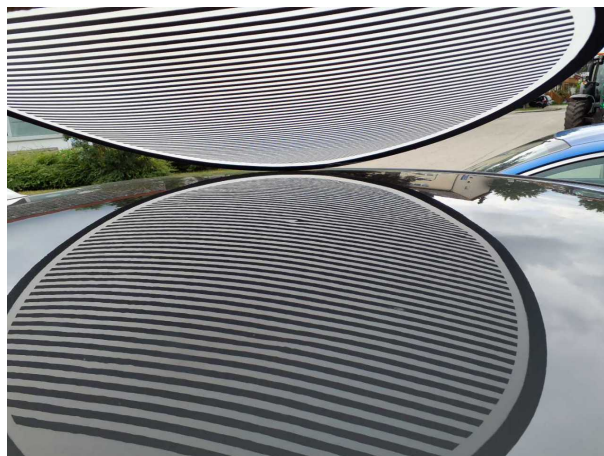
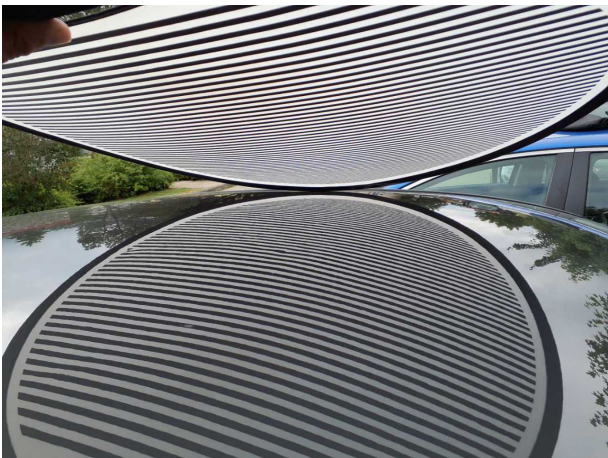
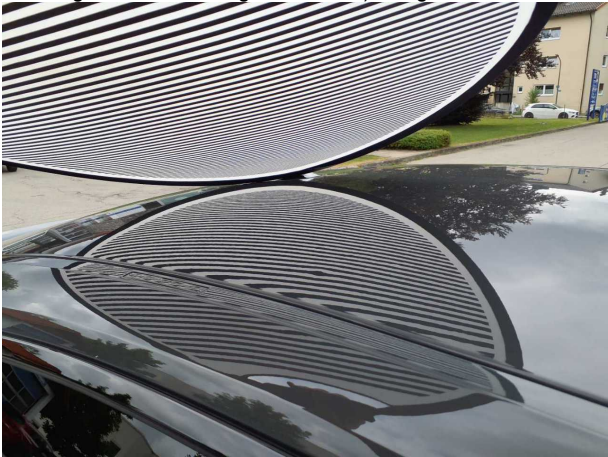
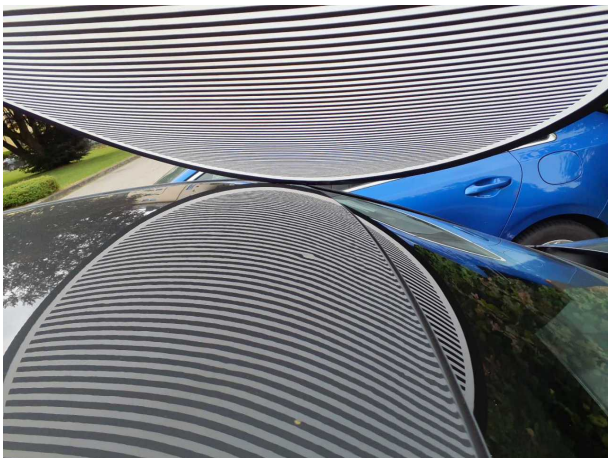
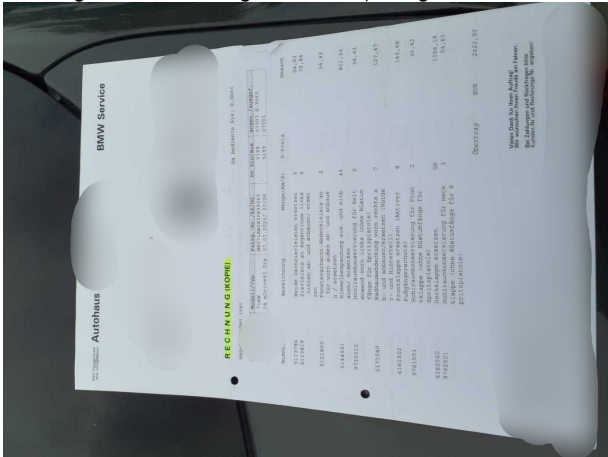
| Nr. | Bauteilgruppe | Beschreibung |
|---|---|---|
| 6 | Karosserie | Karosserie (Nicht fachgerecht Instandgesetzt. Rechnung vorhanden.) - Hagelschaden - sanft instandsetzen |

- Am Fahrzeug wurde ein nicht sach- und fachgerecht reparierter Vorschaden festgestellt.
- Eine ggf. angefallene merkantile Wertminderung wurde dem Sachverständigen nicht bekannt gegeben und findet daher in diesem Produkt keine Berücksichtigung.

**Beschädigung #6:** Karosserie: Karosserie (Nicht fachgerecht Instandgesetzt. Rechnung vorhanden.) - Hagelschaden - sanft

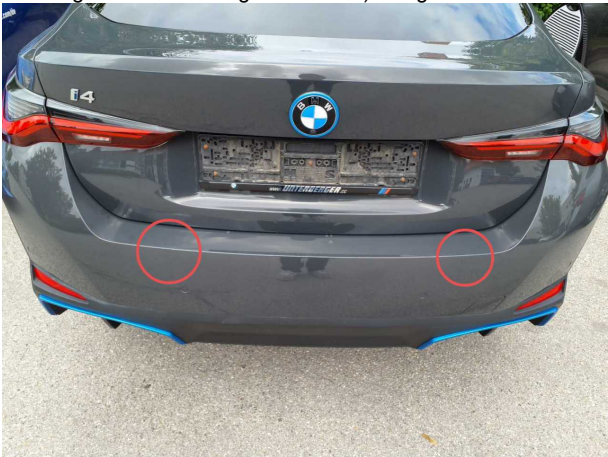
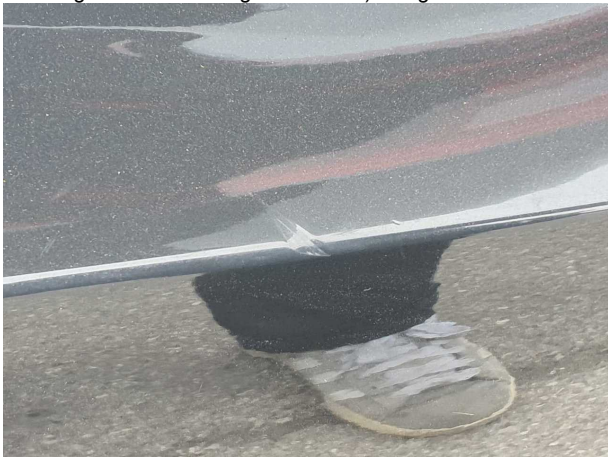
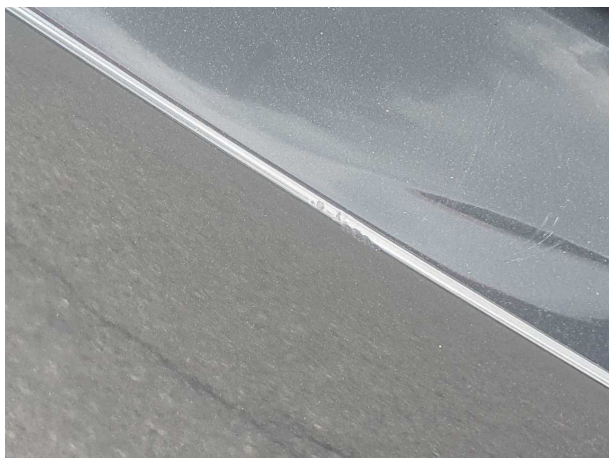
| Nr. | Bauteilgruppe | Beschreibung |
|---|---|---|
| 7 | Stoßfänger hinten | Stoßfänger hinten (Ladekante) - verkratzt / verschürft - instandsetzen und lackieren |

**Beschädigung #7:** Stossfänger hinten: Stossfänger hinten (Ladekant... - verkratzt / verschürft - instandsetzen und lackieren

**Beschädigung #7:** Stossfänger hinten: Stossfänger hinten (Ladekante) - verkratzt / verschürft - instandsetzen und lackieren

**Beschädigung #7:** Stossfänger hinten: Stossfänger hinten (Ladekant...  
- verkratzt / verschürft - instandsetzen und lackieren

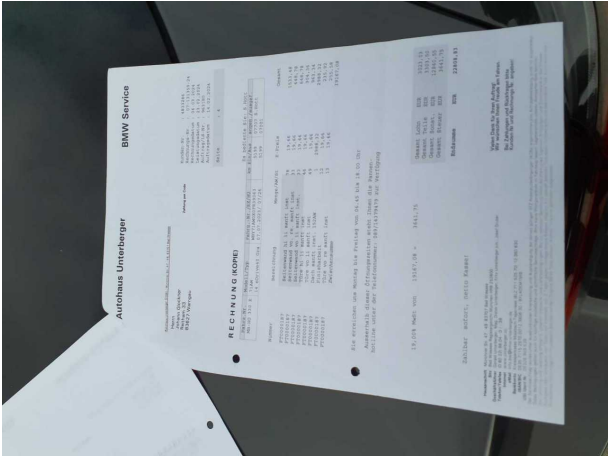
| Nr. | Vorschaden | Wertminderung |
|---|---|---|
| 1 | Hagelschlag, nicht fachgerecht repariert, Reparaturrechnung vorhanden | |

**Vorschaden 1: Hagelschlag**

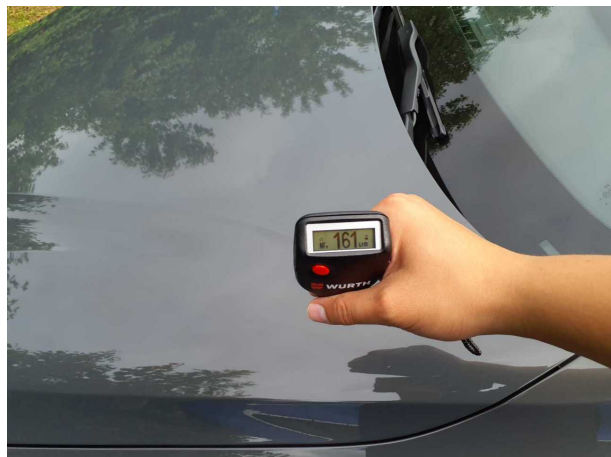
| Nr. | Ort | Wertminderung |
|---|---|---|
| 1 | Motorhaube, fachgerecht ausgeführt | |

**Nachlackierung 1: Motorhaube**
