**Fahrzeug:** VOLKSWAGEN Caddy 1,5TSI 84kW DSG OPF California Maxi Campingbus 5-türig 1498 ccm 114 PS / 84 KW bleifrei 7-Gang Automatik

## Zustandsbericht / Minderwertgutachten

**KA SO132**

**WV2ZZZSK6PX090225**

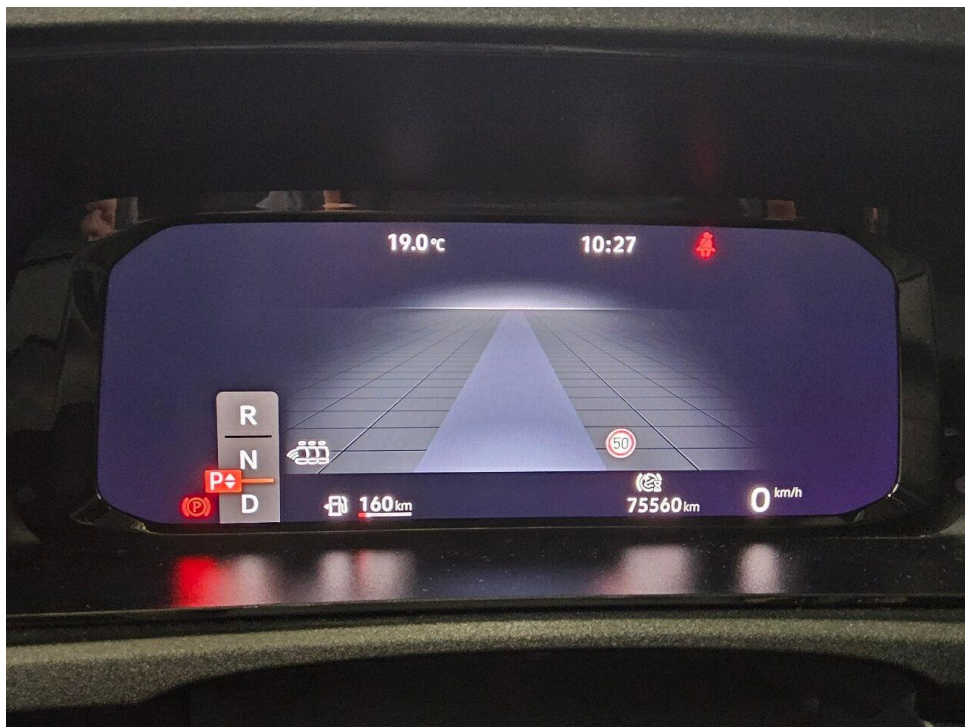
Bild 4 : Kombiinstrument (betriebsbereit) mit Km-Stand

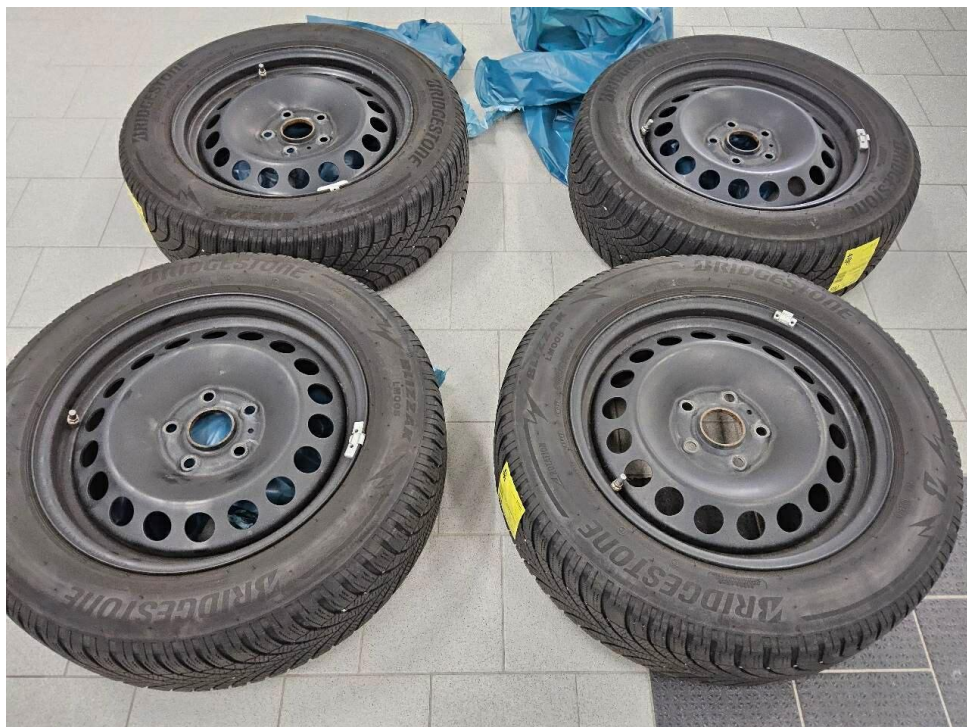
Bild 6 : Zusätzlicher Radsatz (Profil erkennbar)

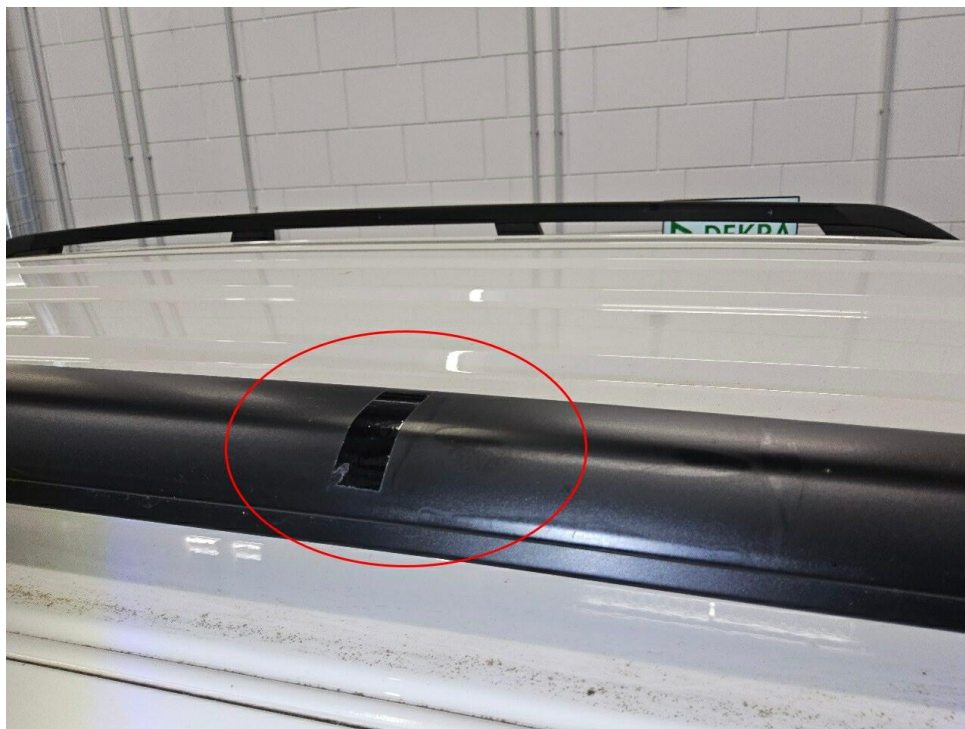
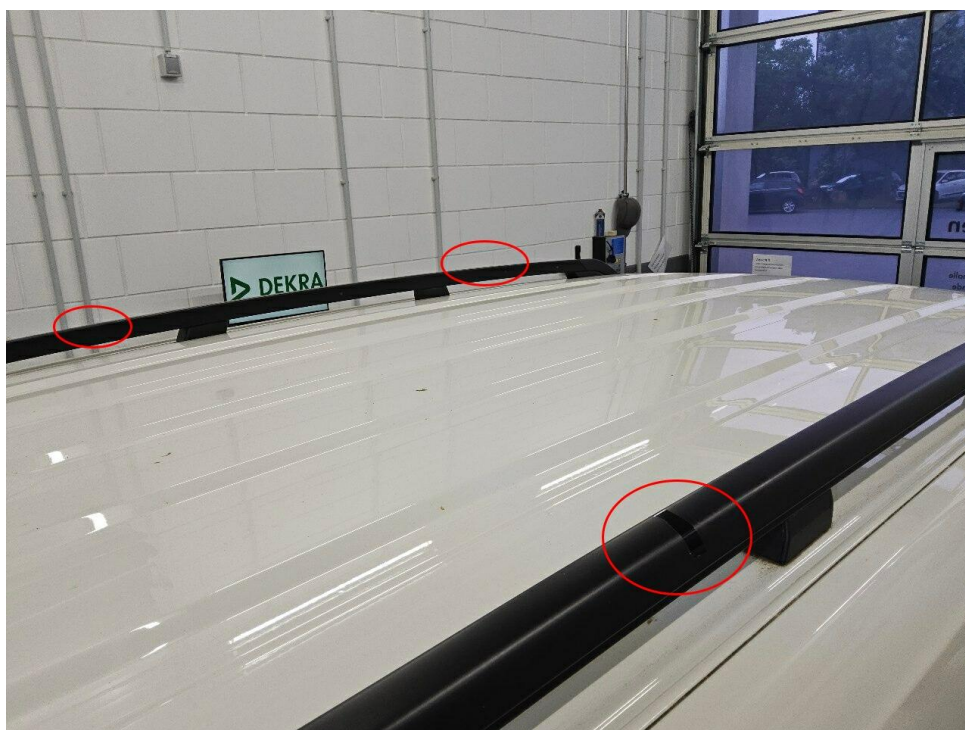
Bild 7 : Dachrehling rechts und links Klebereste entfernen

Bild 8 : Dachrehling rechts und links Klebereste entfernen

| Bezeichnung des Schadens / Rep.-Weg | Rep.Kost<br>netto | brutto | Anrechn. | Minderwert in EUR<br>netto | brutto |
|---|---|---|---|---|---|
| 1. Dachrehling rechts und links<br>Klebereste entfernen, reinigen (Bild 7, 8) | 25,21 | 30 | 100 | -25,21 | -30,00 |

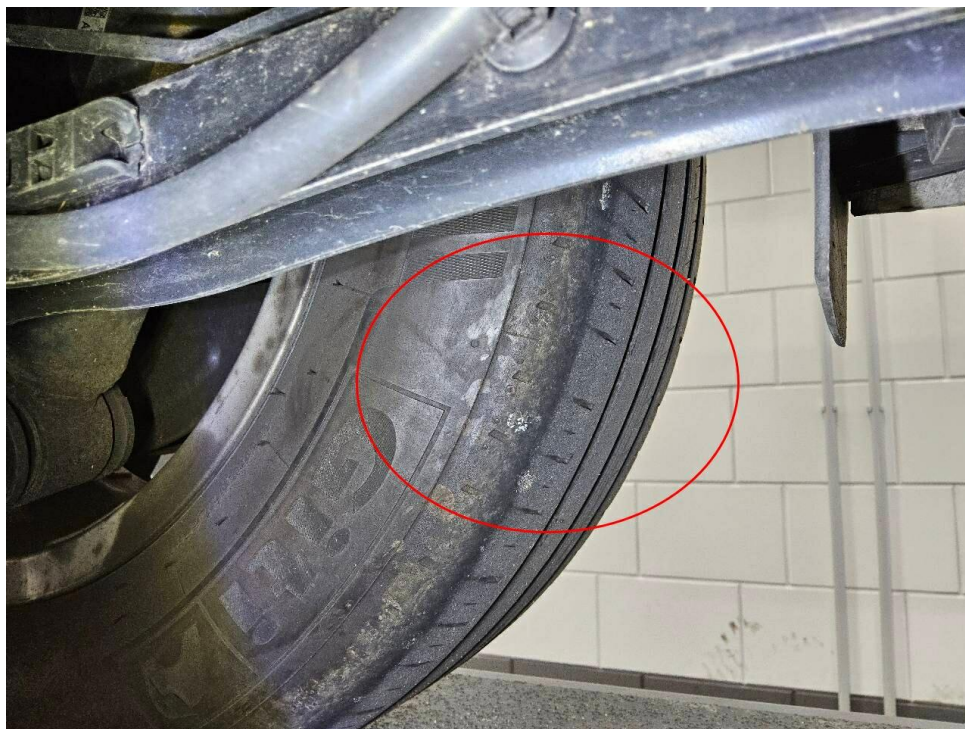
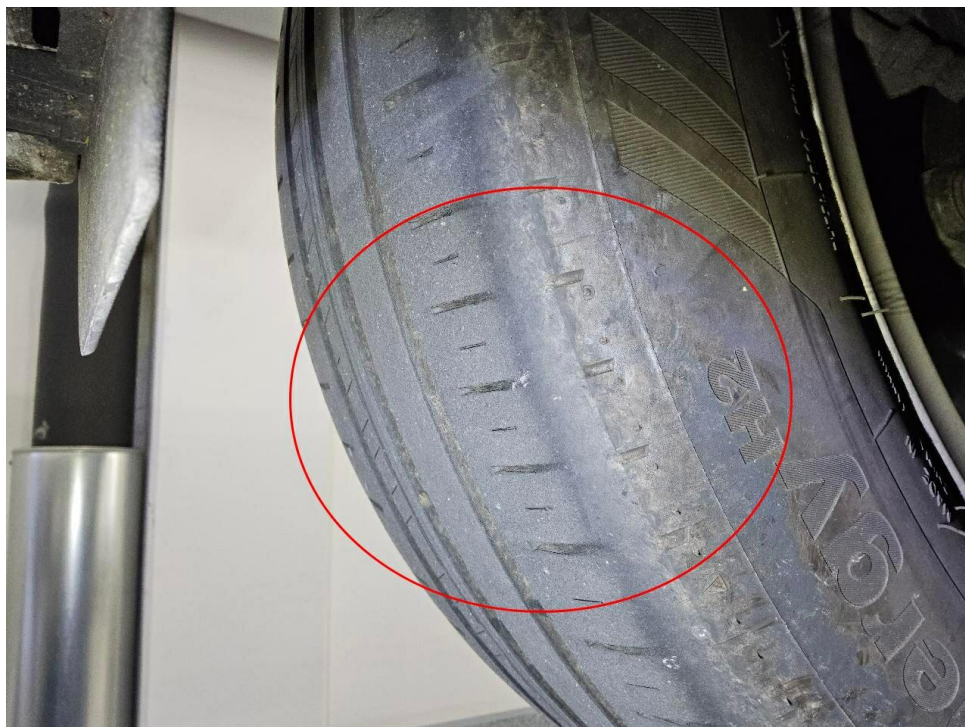
| Achse | Reifenbezeichnung | Hersteller/Typ | Art | Profiltiefe |
|---|---|---|---|---|
| 2 links | 205 / 60 R 16 96 H | Giti / GitiSynergy H2 | S /S | 2 mm |
| rechts | 205 / 60 R 16 96 H | Giti / GitiSynergy H2 | S /S | 2 mm |

Bild 9 : Reifen Hinterachse innen abgefahren

Bild 10 : Reifen Hinterachse innen abgefahren

| Bezeichnung des Schadens / Rep.-Weg | Rep.Kost<br>netto | brutto | Anrechn. | Minderwert in EUR<br>netto | brutto |
|---|---|---|---|---|---|
| 2. Reifen Hinterachse innen abgefahren,<br>erneuern (Bild 9, 10) | | 0 | 100 | 0 | |

| | Profiltiefe | Art | in EUR<br>netto | brutto |
|---|---|---|---|---|
| hinten links | 2 mm | SS | -78,99 | -94,00 |
| hinten rechts | 2 mm | SS | -78,99 | -94,00 |

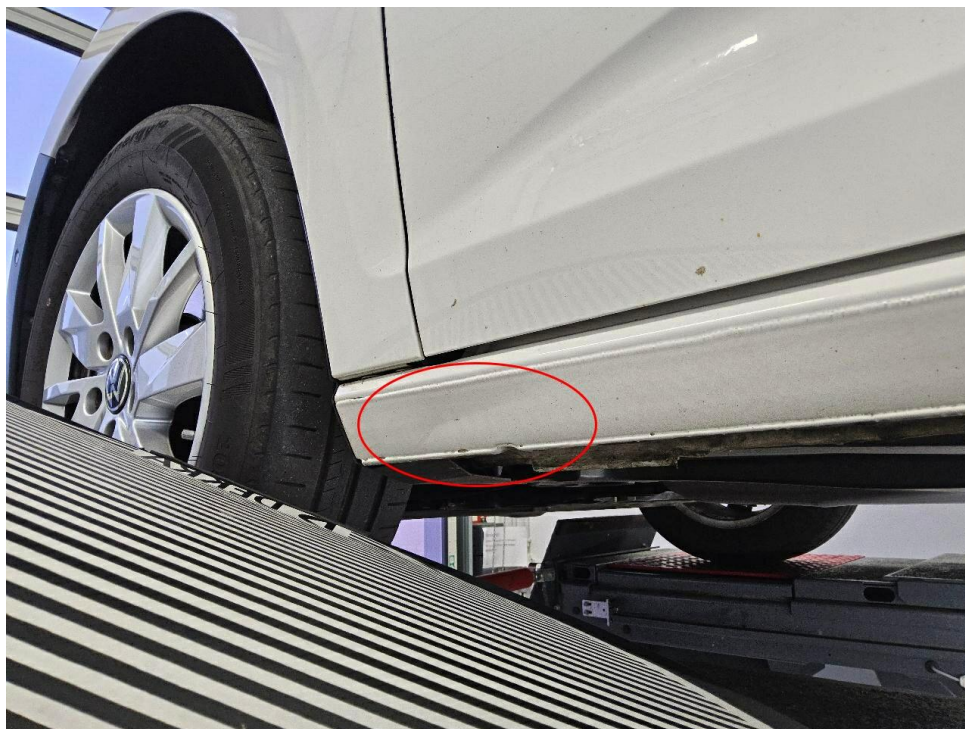
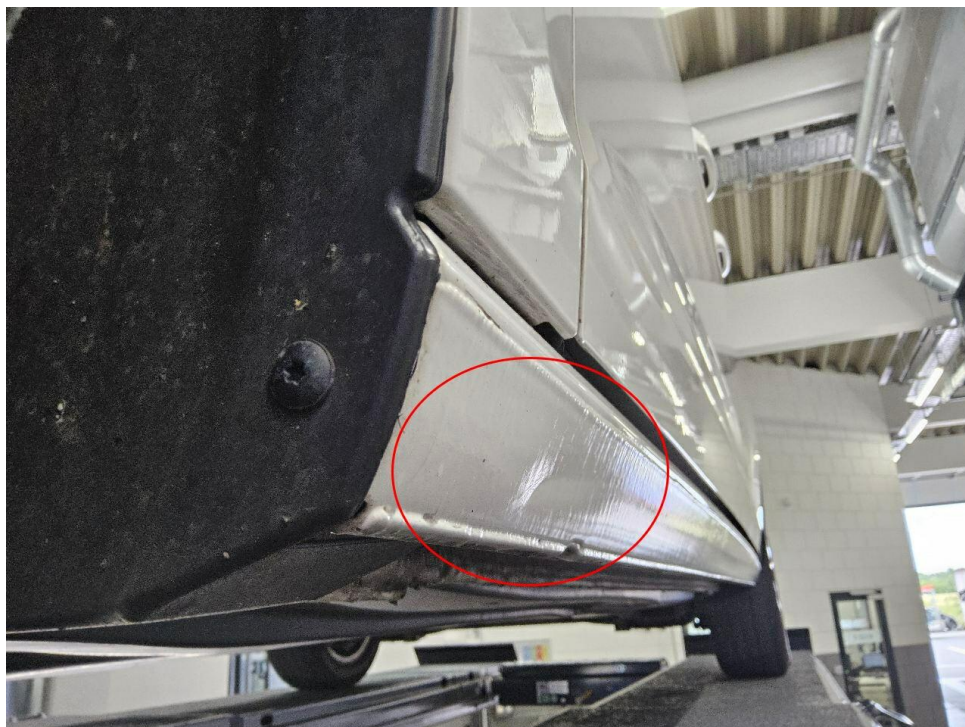
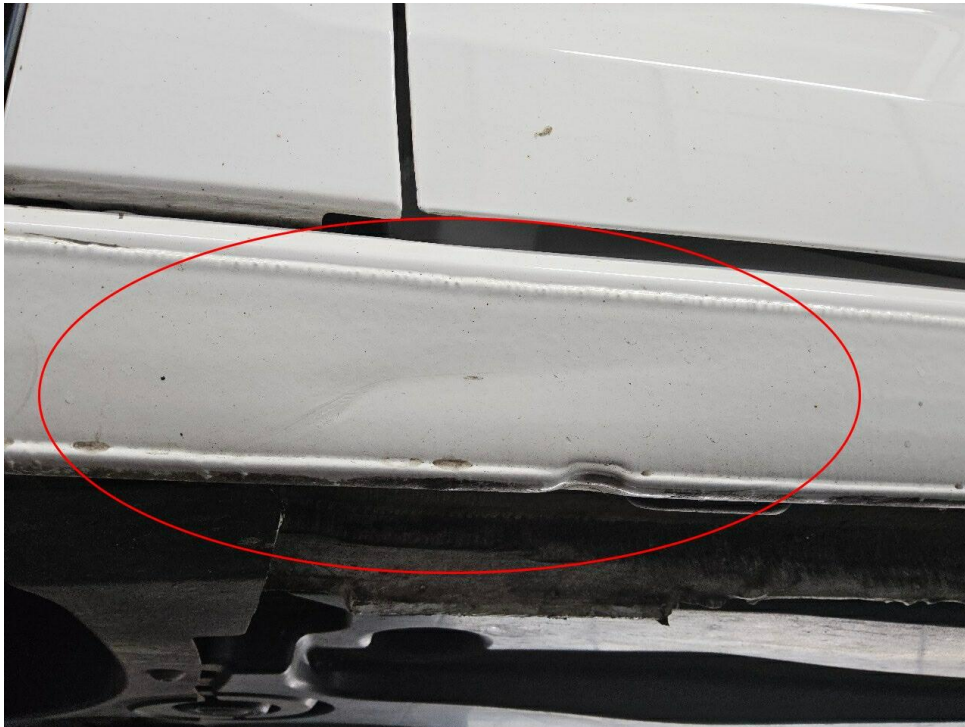
Bild 11 : Schweller vorne links eingedellt

Bild 12 : Schweller vorne links eingedellt

Bild 13 : Schweller vorne links eingedellt

| Bezeichnung des Schadens / Rep.-Weg | Rep.Kost<br>netto | brutto | Anrechn. | Minderwert in EUR<br>netto | brutto |
|---|---|---|---|---|---|
| 3. Schweller vorne links eingedellt, smart<br>repair | 268,91 | 320 | 100 | -268,91 | -320,00 |

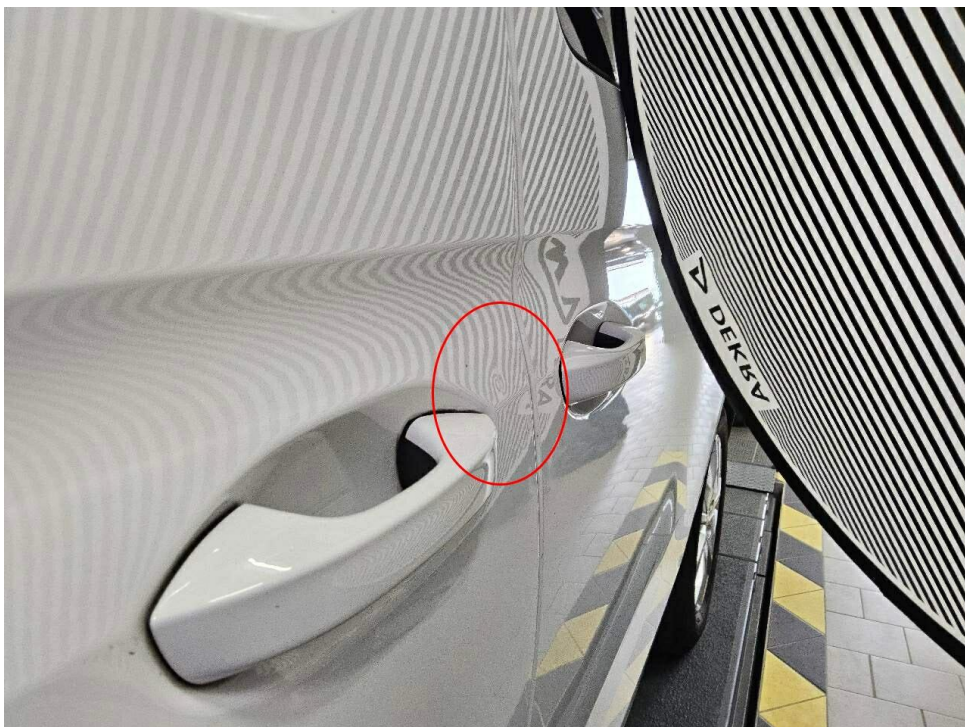
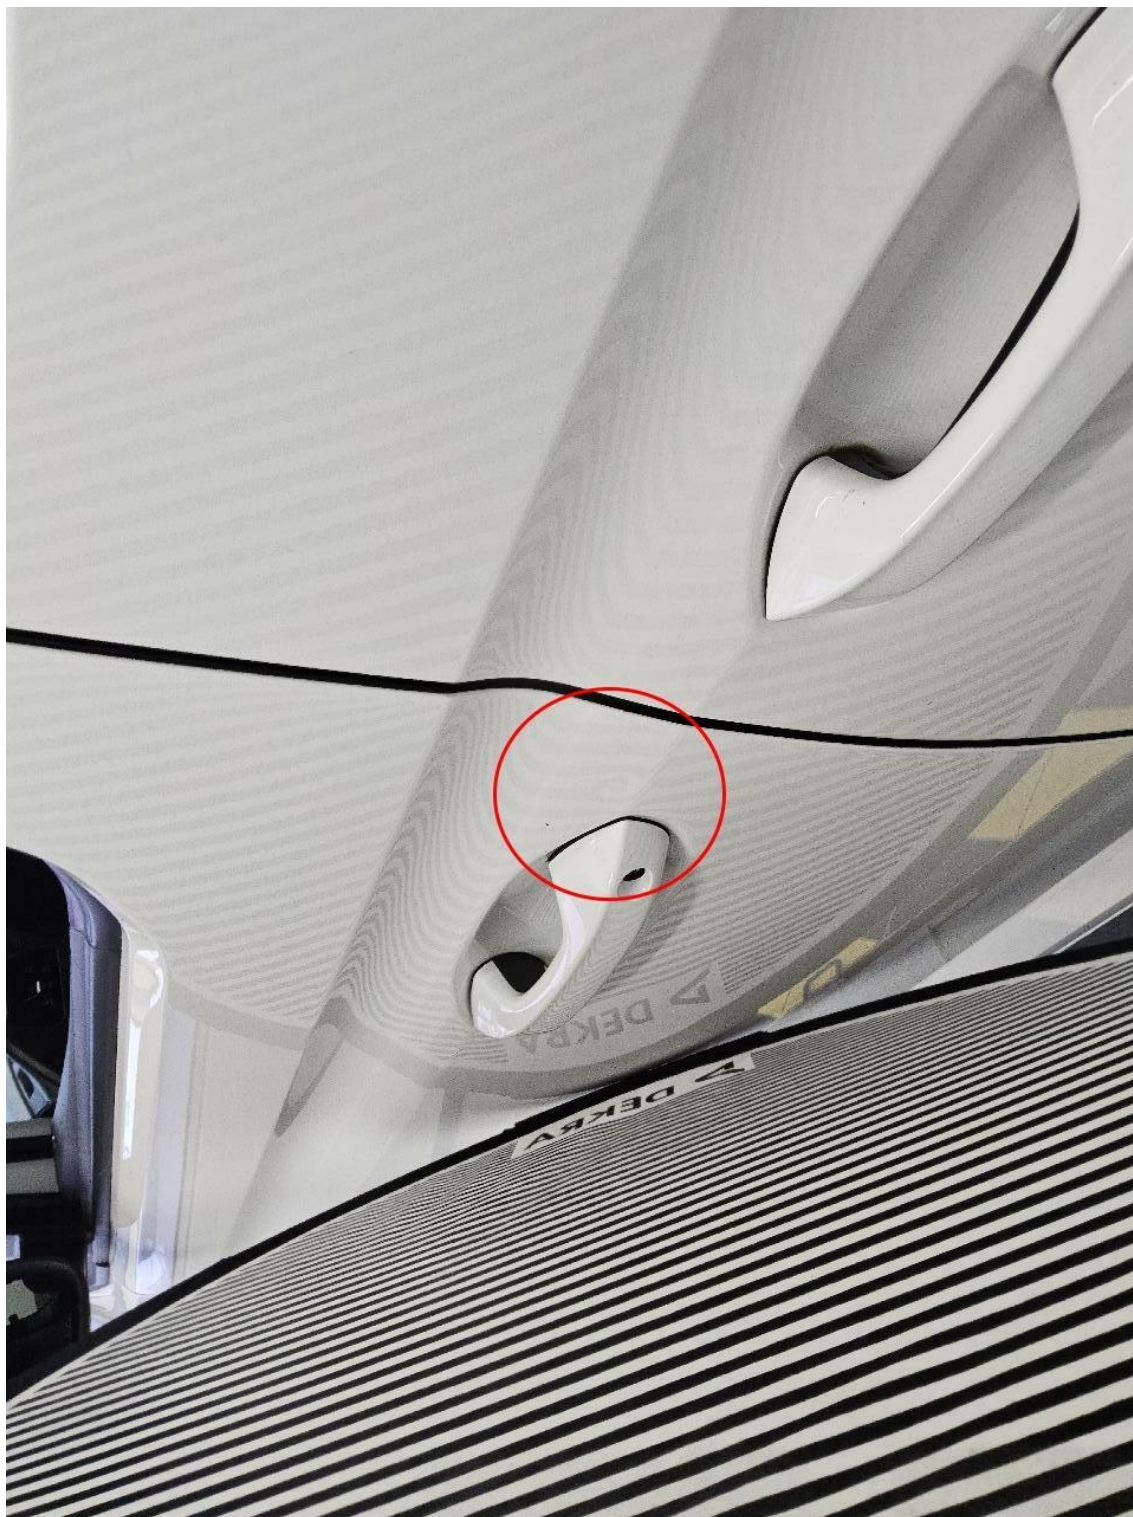
Bild 14 : Türe vorne links eingedellt

Bild 15 : Türe vorne links eingedellt

| Bezeichnung des Schadens / Rep.-Weg | Rep.Kost<br>netto | brutto | Anrechn. | Minderwert in EUR<br>netto | brutto |
|---|---|---|---|---|---|
| 4. Türe vorne links eingedellt, smart<br>repair (Bild 14, 15) | 79,83 | 95 | 100 | -79,83 | -95,00 |
