## Zustandsbericht

| Berichtsnummer : | 0000000929361-DE968 | | |

#### Hyundai Ioniq 5 (05.2021->) Uniq Elektro

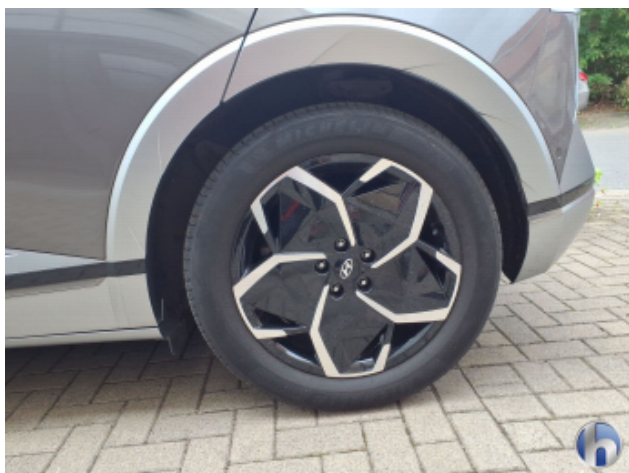
| Reifenart / Felgentyp: | Sommerreifen | Aluminium original |
|---|---|---|
| 1. Achse - links / Zust. | - | 235/55/R19/-- 6 mm |

Bereifung

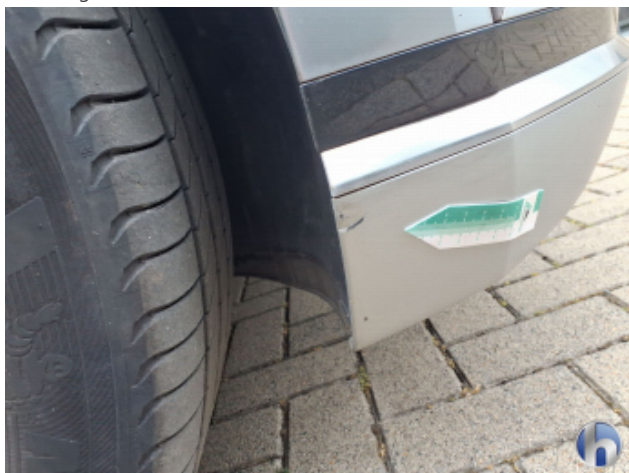
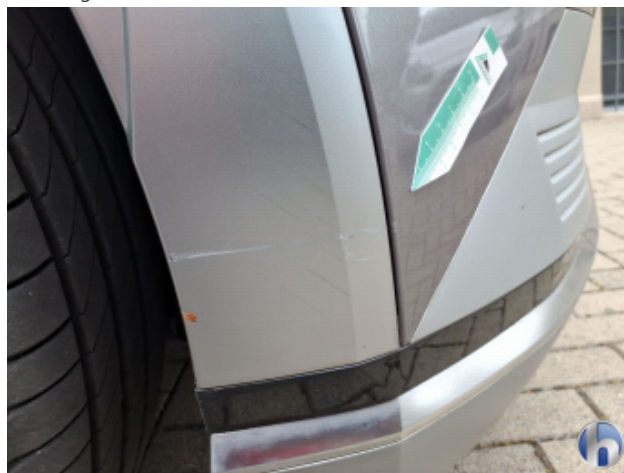
| | Bauteil | Schaden | Rep.-Art |
|---|---|---|---|
| 1. | Stoßfänger Vorne | Kratzer | Smart Repair |

1. Stoßfänger Vorne  
Kratzer - Smart Repair
