Fahrzeugbeschreibung

Zustandsbericht

Kunde :	Allane SE HCBE	Amtl. Kennzeichen :	M-RX 1124
Berichtsnummer :	0000000922354-DE968		
Referenznummer:	31181621

Ford Focus Turnier (CGE)(2018->) Titanium

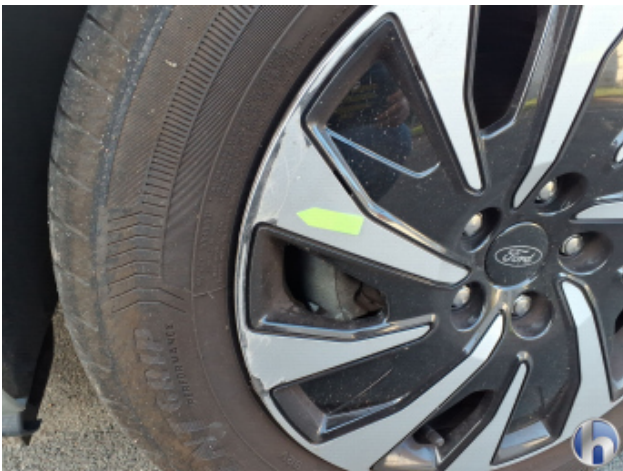
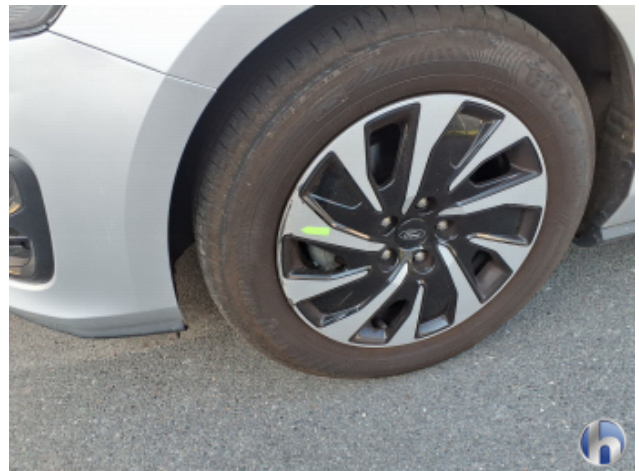
1. Felge Vorne - Links
Kratzer - Smart Repair

Karosserie außen		
	Bauteil	Schaden	Rep.-Art
1.	Felge Vorne - Links	Kratzer	Smart Repair
2.	Windschutzscheibe	Gebrauchsspuren	Ohne Reparatur

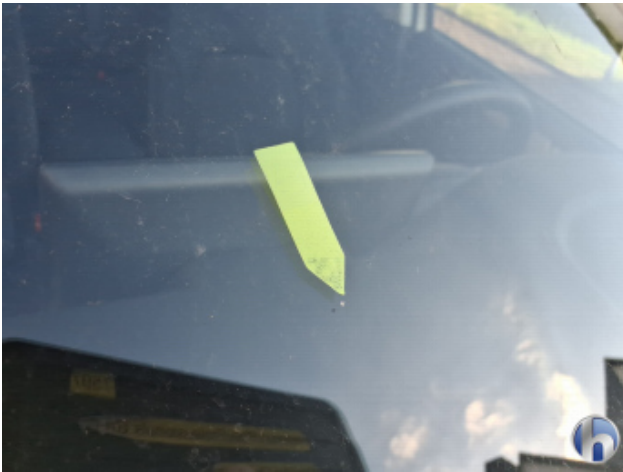
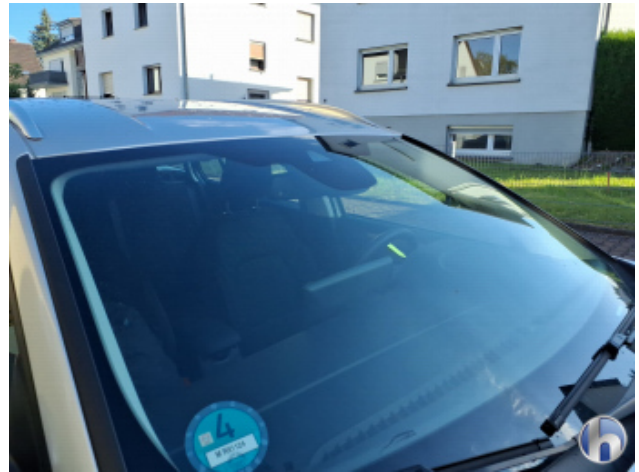
2. Windschutzscheibe
Gebrauchsspuren - Ohne Reparatur

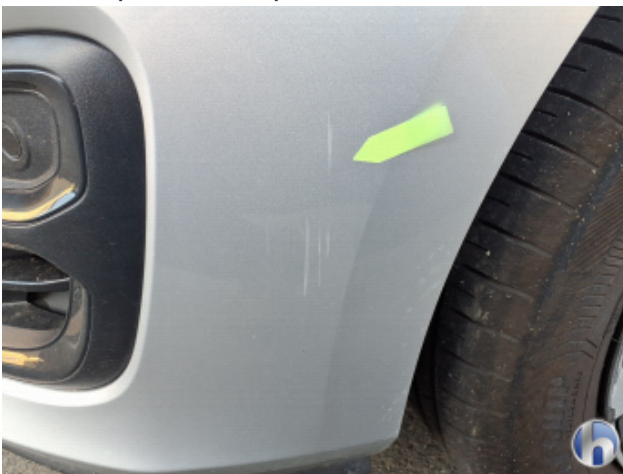
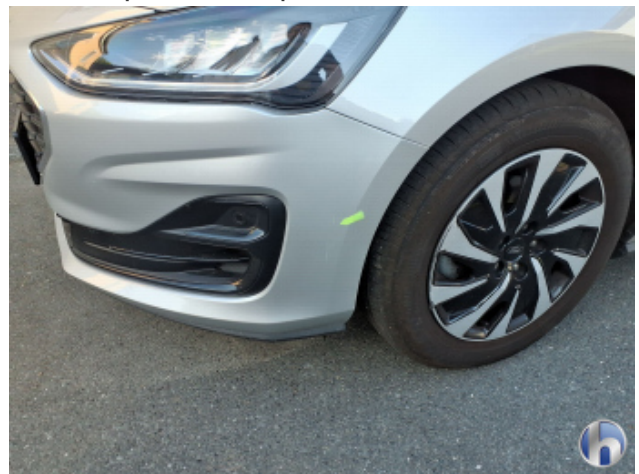
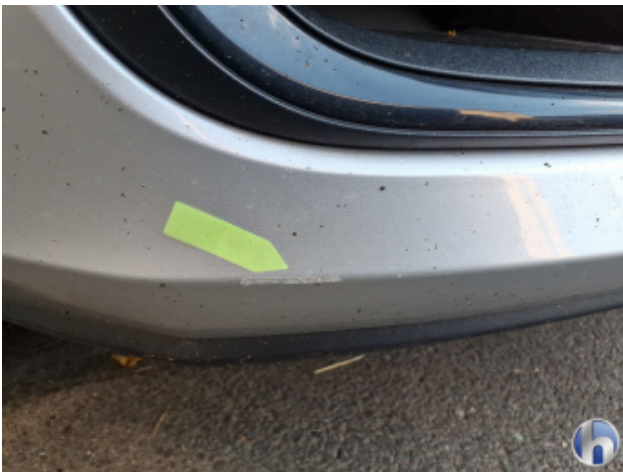
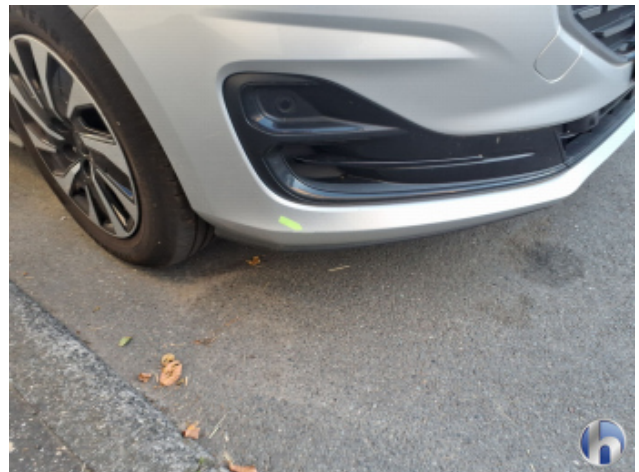
3. Stoßfänger Vorne
Kratzer - Lackieren

3.	Stoßfänger Vorne	Kratzer	Lackieren
4.	Felge Hinten - Links	Kratzer	Smart Repair
