# Zustandsbericht / Minderwertgutachten

| Hersteller | MERCEDES-BENZ | Typ / Verkaufsbez. | C 300 e T 9G-TRONIC<br>Avantgarde Advanced |
| Sitzplätze | 5 | Fahrzeug-Ident.-Nr. | W1KAH5EB4RF163612 |

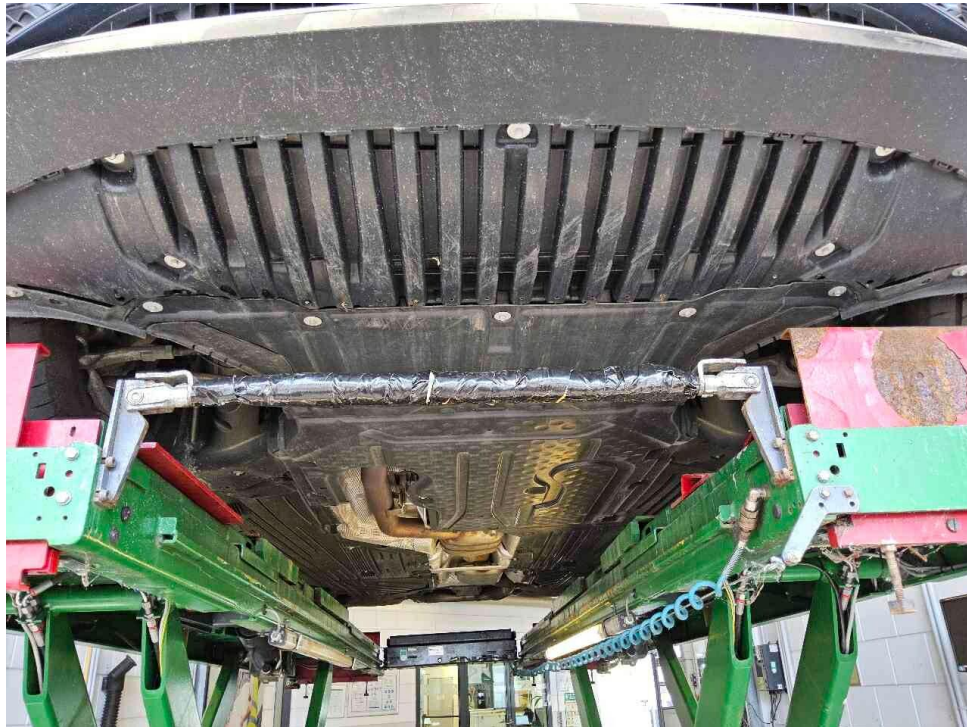
Bild 5 : Fahrzeugunterseite

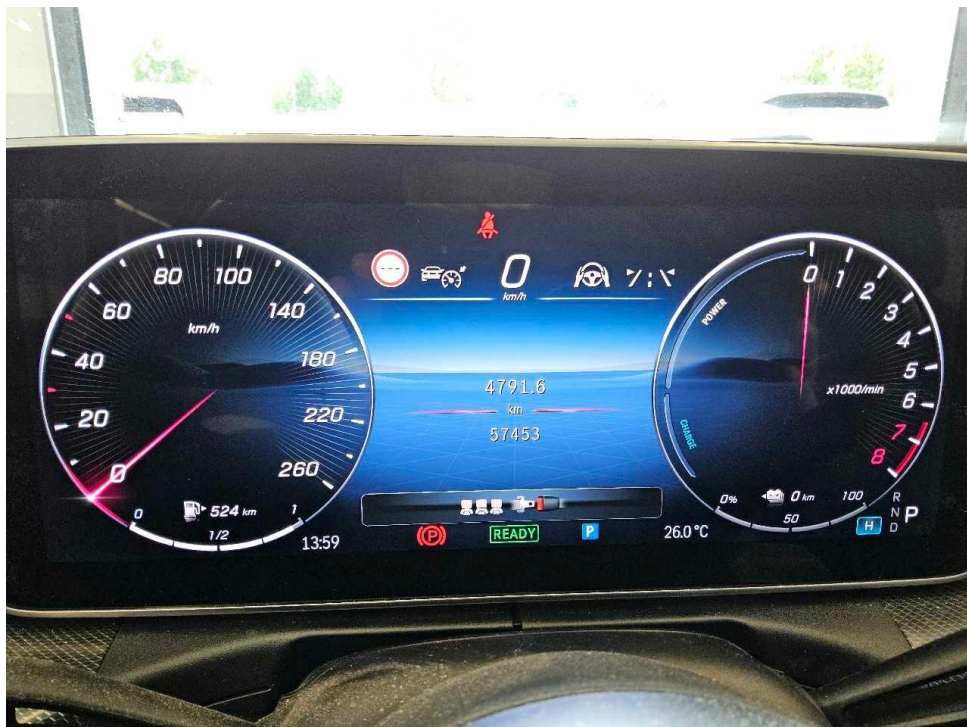
Bild 6 : Kombiinstrument (betriebsbereit) mit Km-Stand

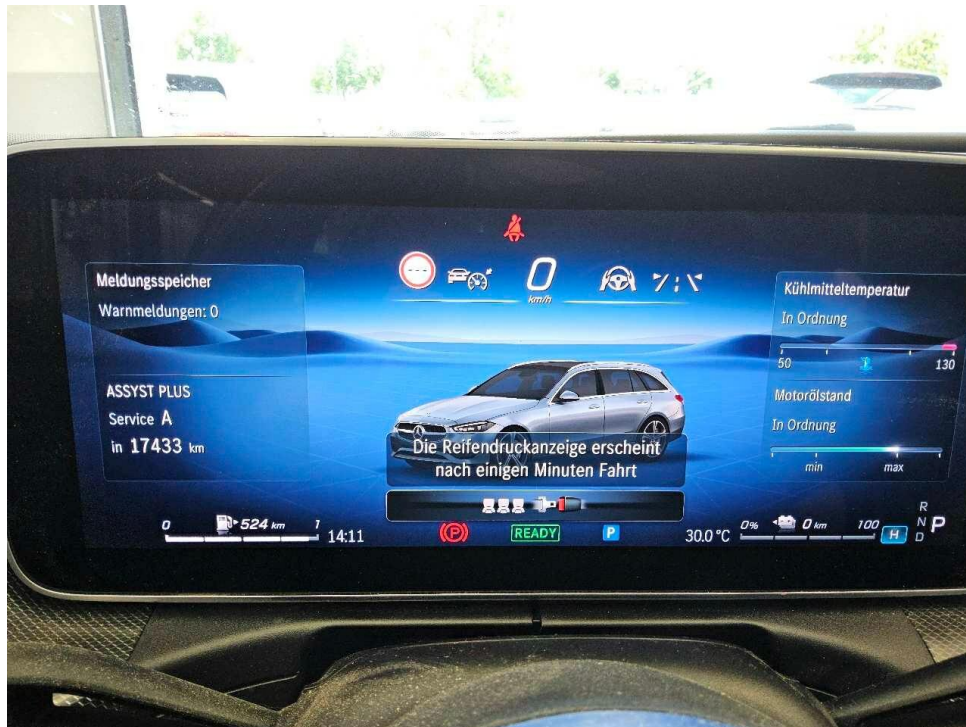
Bild 7 : Serviceintervallanzeige

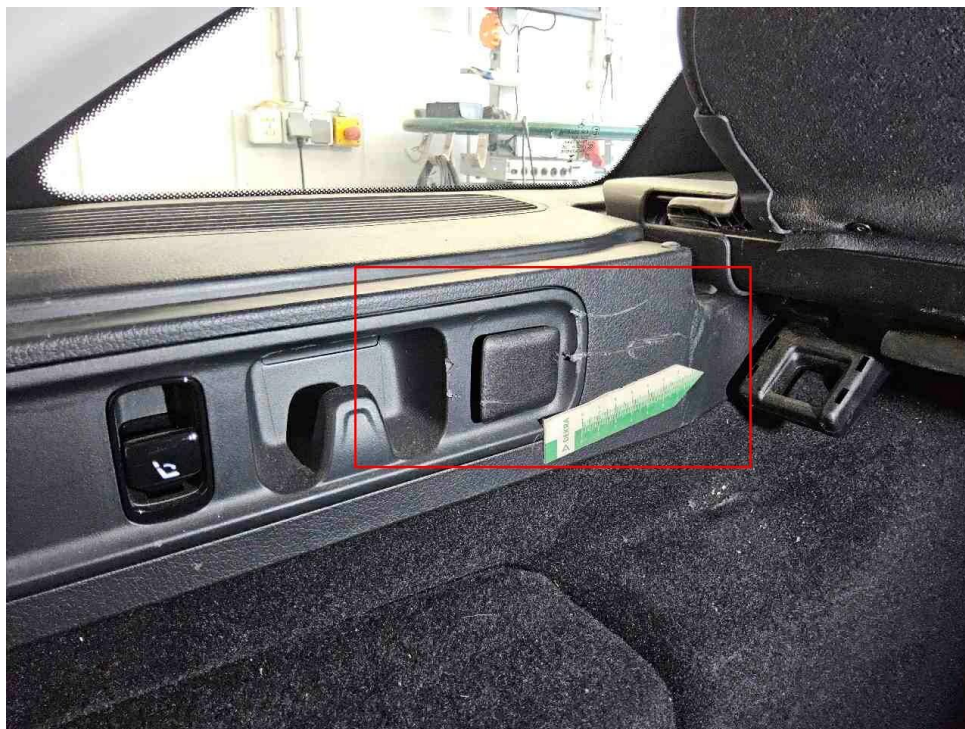
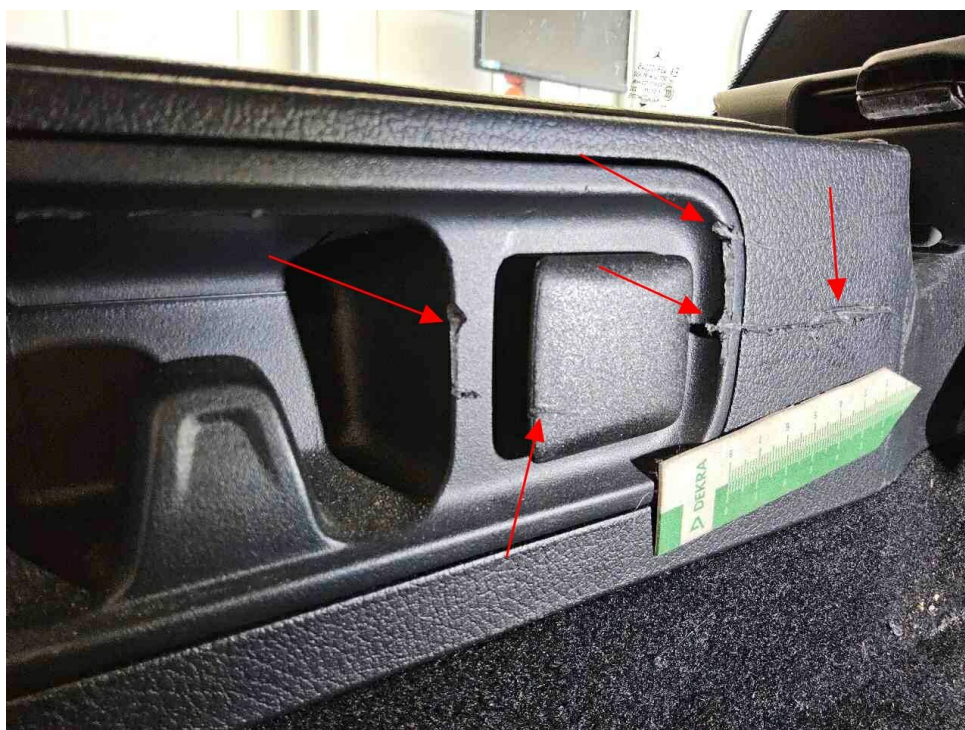
Bild 15 : Innenverkleidung Kofferraum verschrammt

Bild 16 : Innenverkleidung Kofferraum verschrammt

1. Innenverkleidung Kofferraum verschrammt, erneuern (Bild 15, 16)
2. Stoßfänger vorne verschrammt, lackieren mit Lackaufbau (Bild 17, 18)
3. Sommerfelge (glanzgedreht) vorne links verschrammt, erneuern (Bild 19, 20)
4. Sommerfelge (glanzgedreht) hinten links verschrammt, erneuern (Bild 21, 22)
5. Tür vorne links eingedellt, verschrammt, instandsetzen (Bild 23, 24, 25, 26)
6. Kotflügel vorne links Lackierung, zerkratzt, lackieren mit Lackaufbau

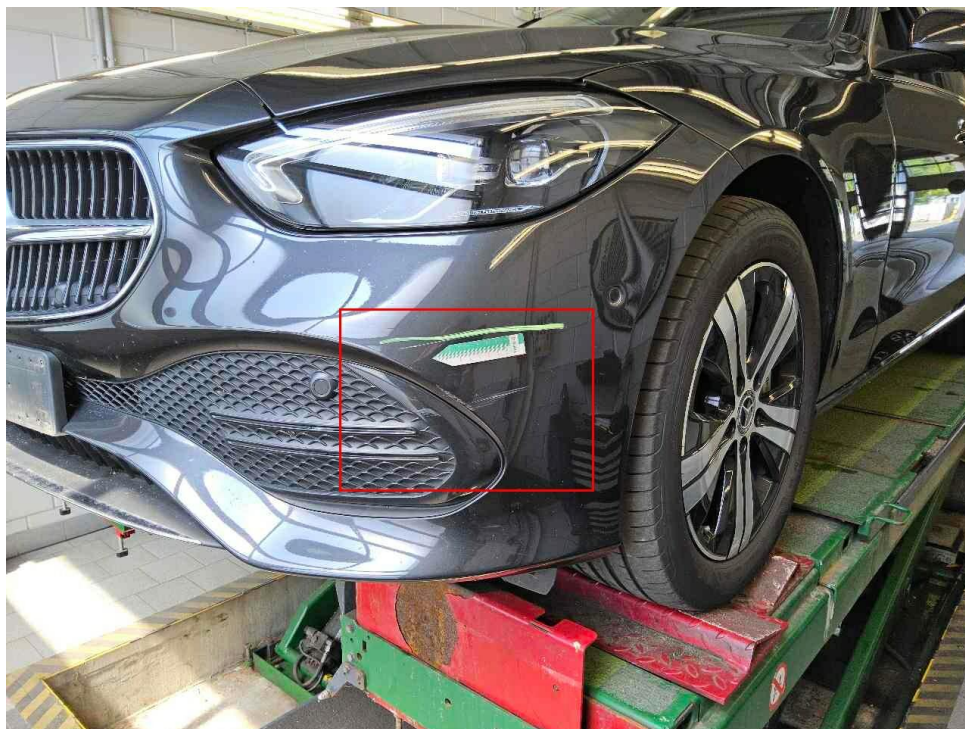
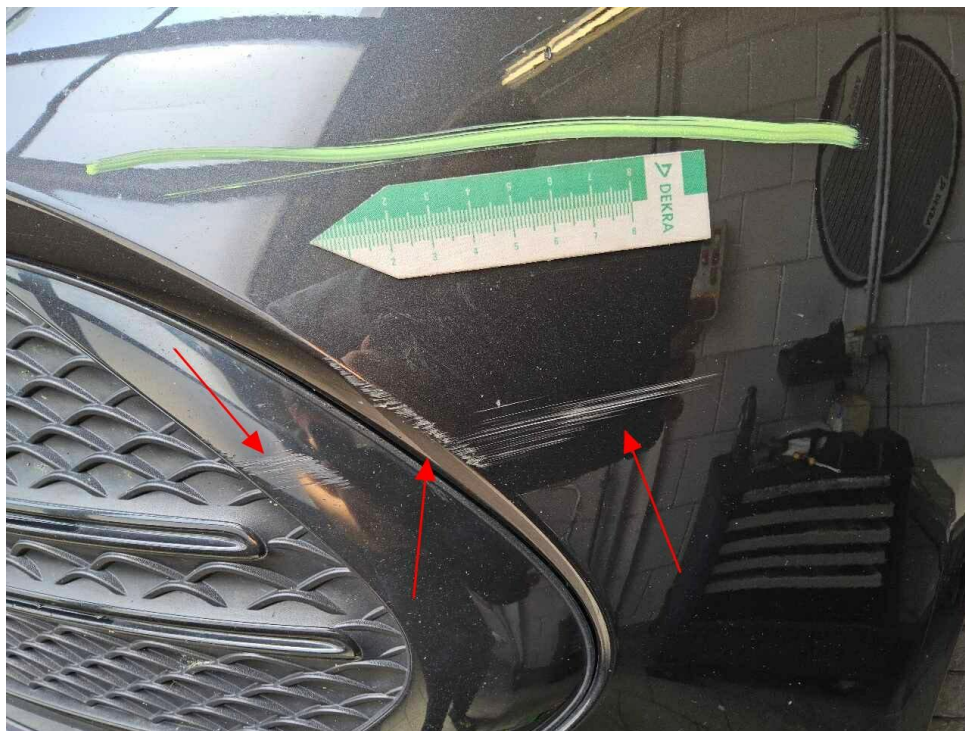
Bild 17 : Stoßfänger vorne verschrammt

Bild 18 : Stoßfänger vorne verschrammt

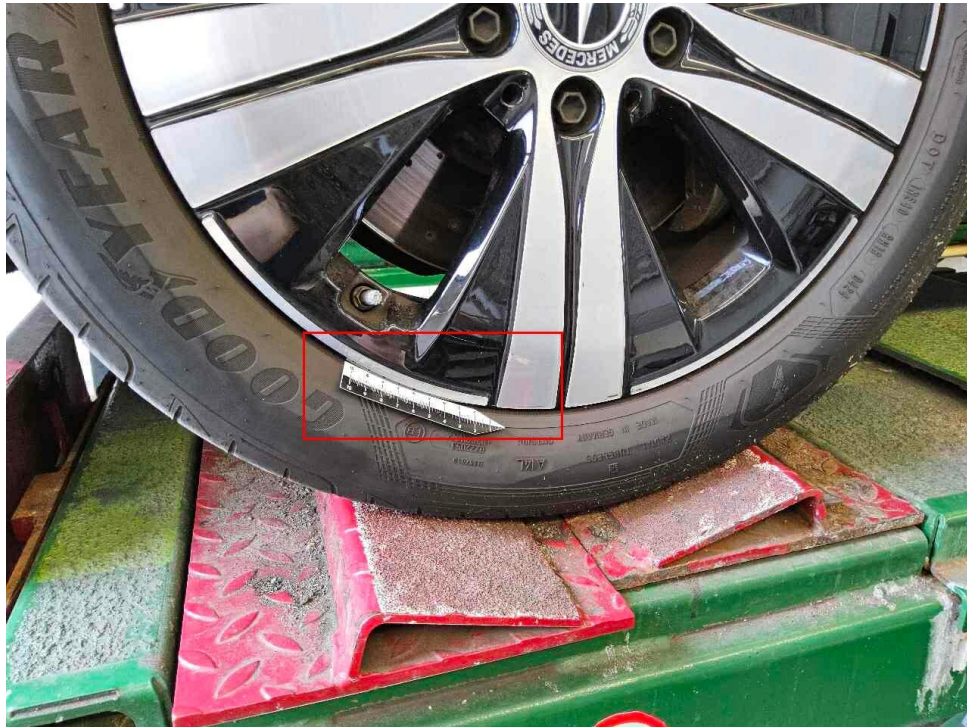
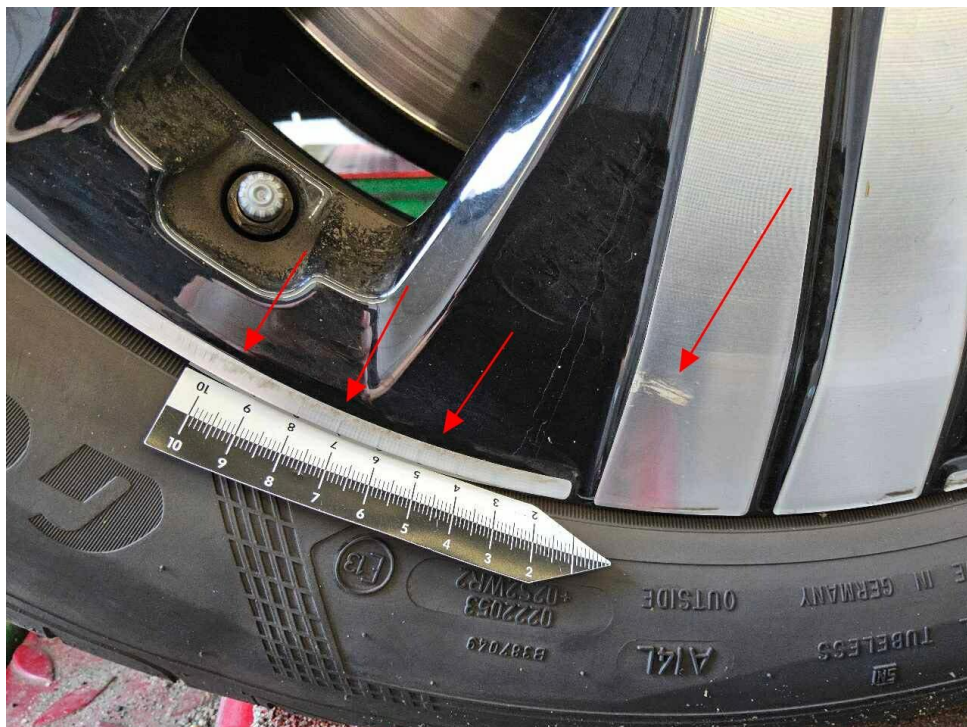
Bild 19 : Sommerfelge (glanzgedreht) vorne links verschrammt

Bild 20 : Sommerfelge (glanzgedreht) vorne links verschrammt

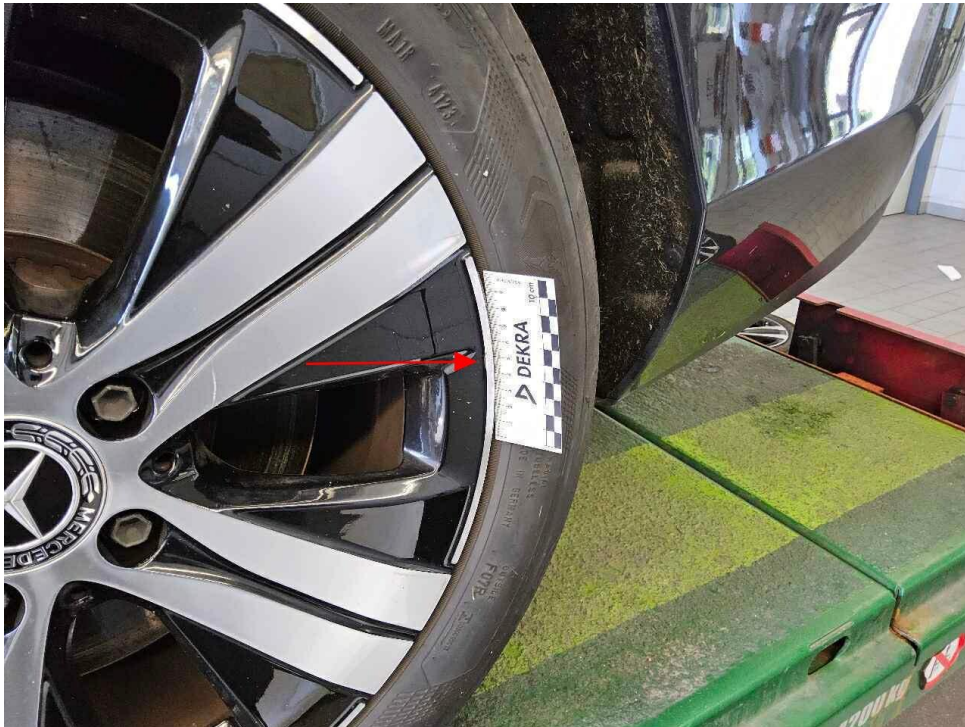
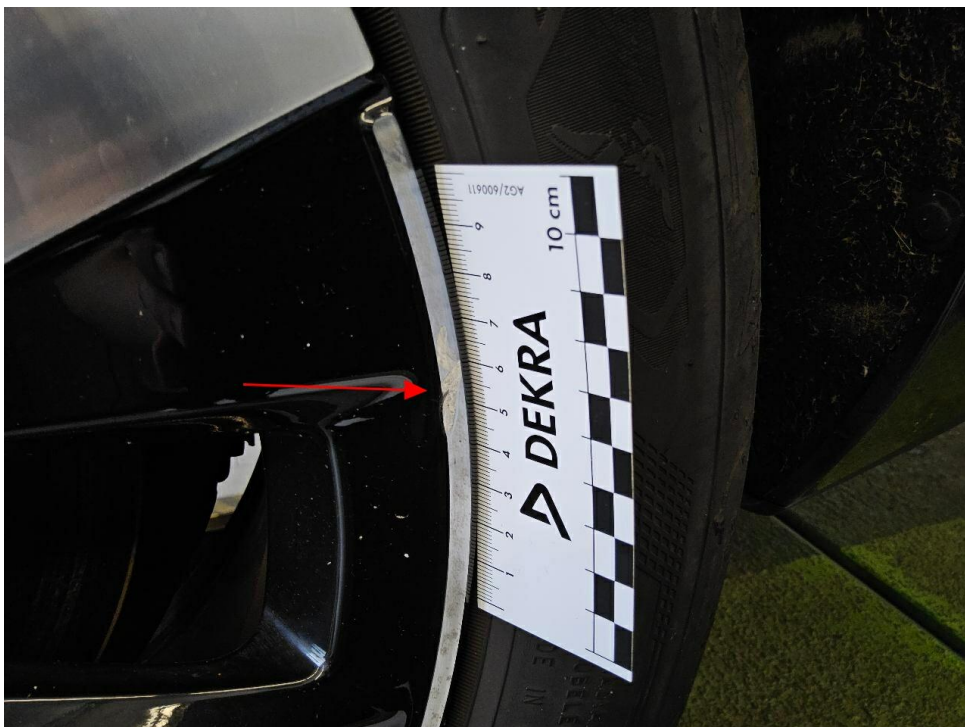
Bild 21 : Sommerfelge (glanzgedreht) hinten links verschrammt

Bild 22 : Sommerfelge (glanzgedreht) hinten links verschrammt

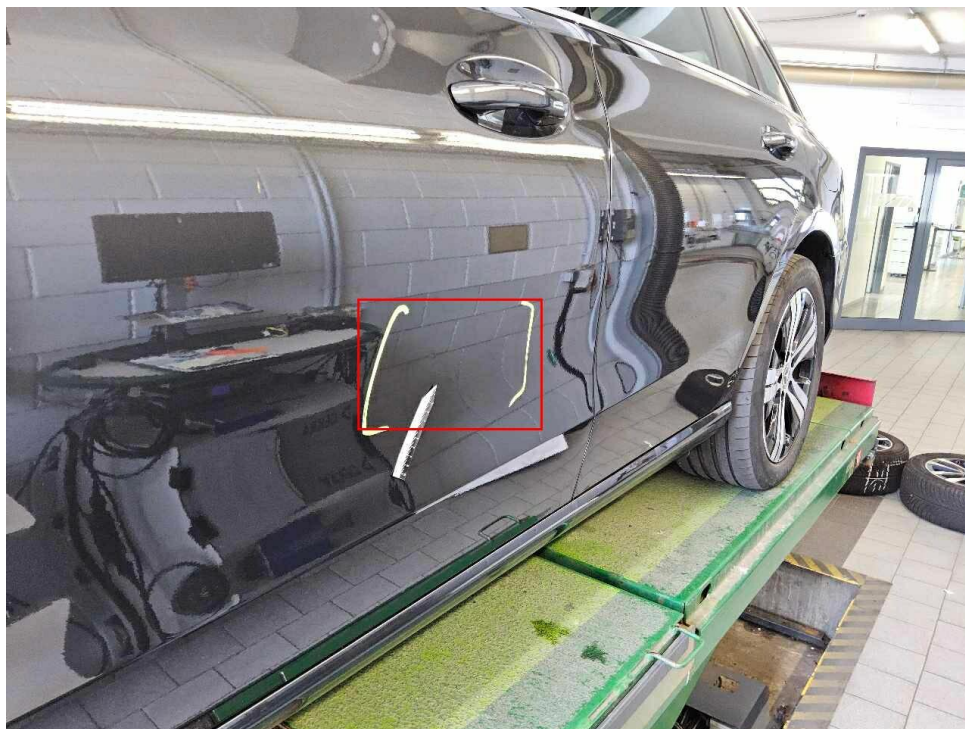
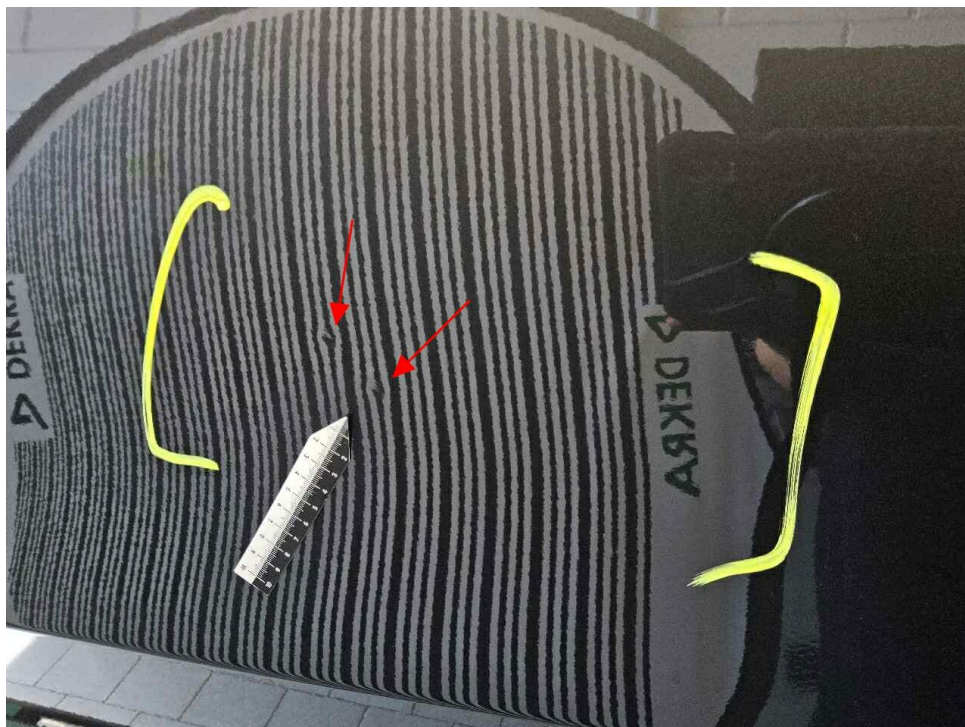
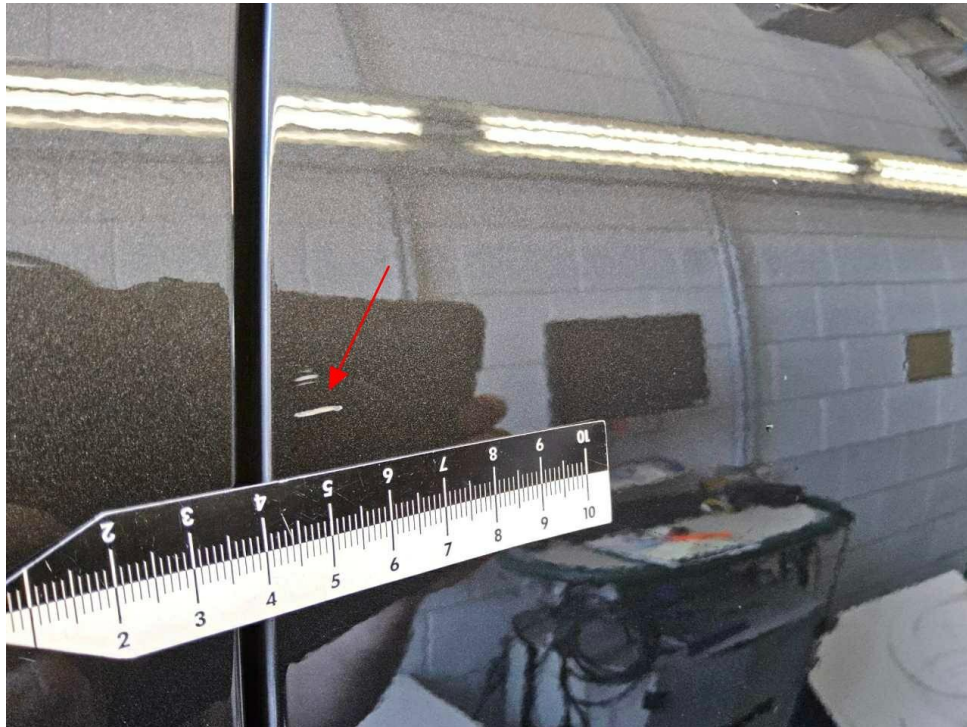
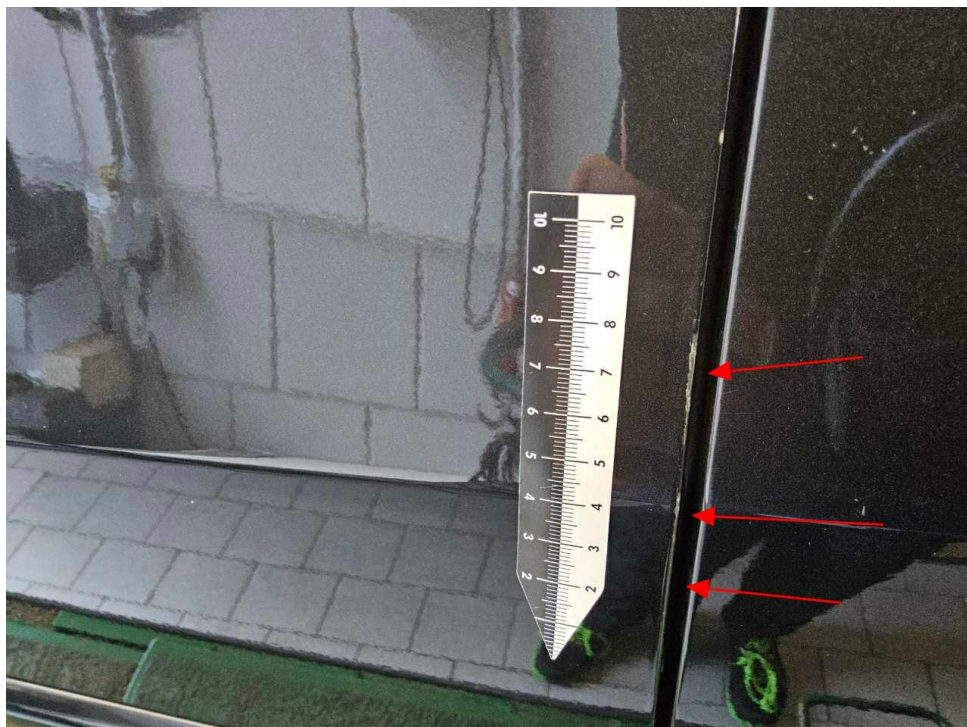
Bild 23 : Tür vorne links eingedellt, verschrammt

Bild 24 : Tür vorne links eingedellt, verschrammt

Bild 25 : Tür vorne links eingedellt, verschrammt

Bild 26 : Tür vorne links eingedellt, verschrammt

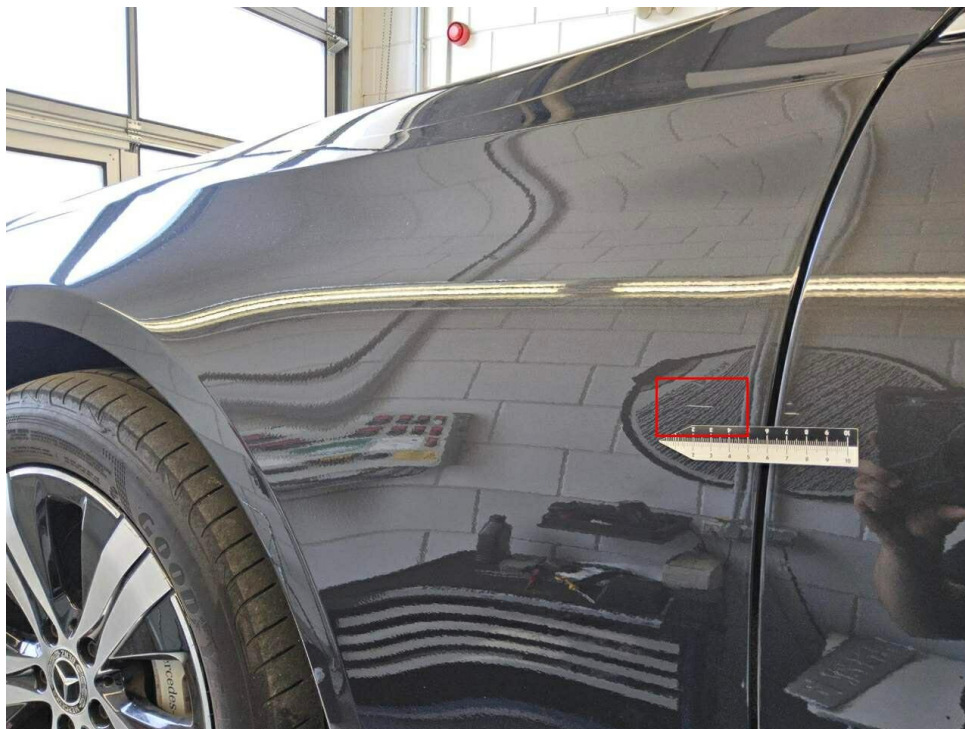
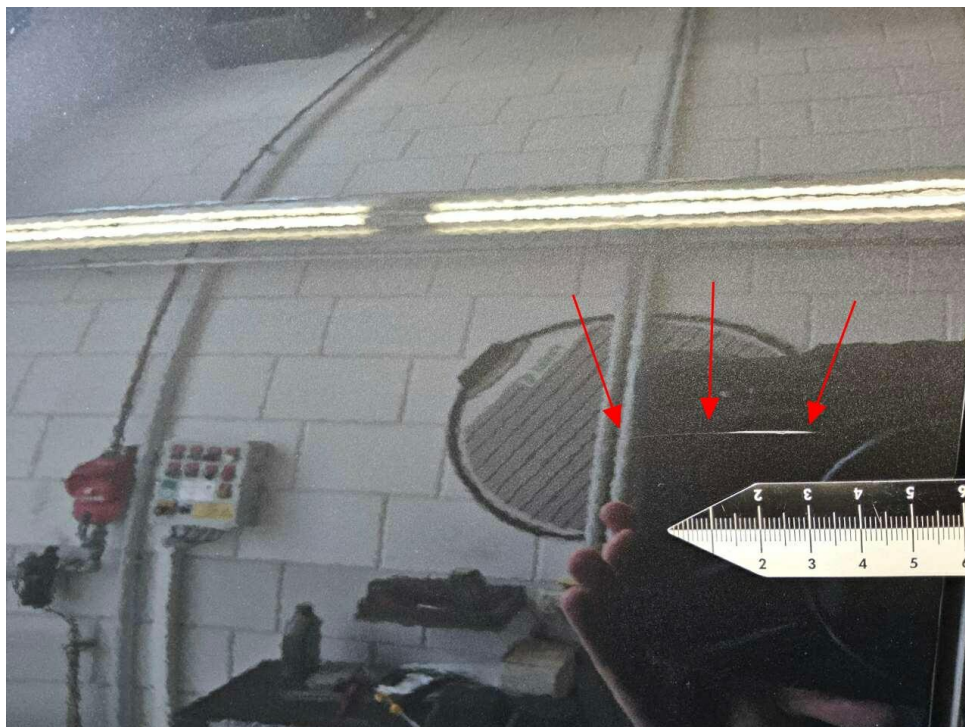
Bild 27 : Kotflügel vorne links Lackierung, zerkratzt, lackieren mit Lackaufbau

Bild 28 : Kotflügel vorne links Lackierung, zerkratzt, lackieren mit Lackaufbau

- (Bild 27, 28)
7. Stoßfänger hinten, verschrammt,  
lackieren mit Lackaufbau (Bild 29, 30,  
31, 32)

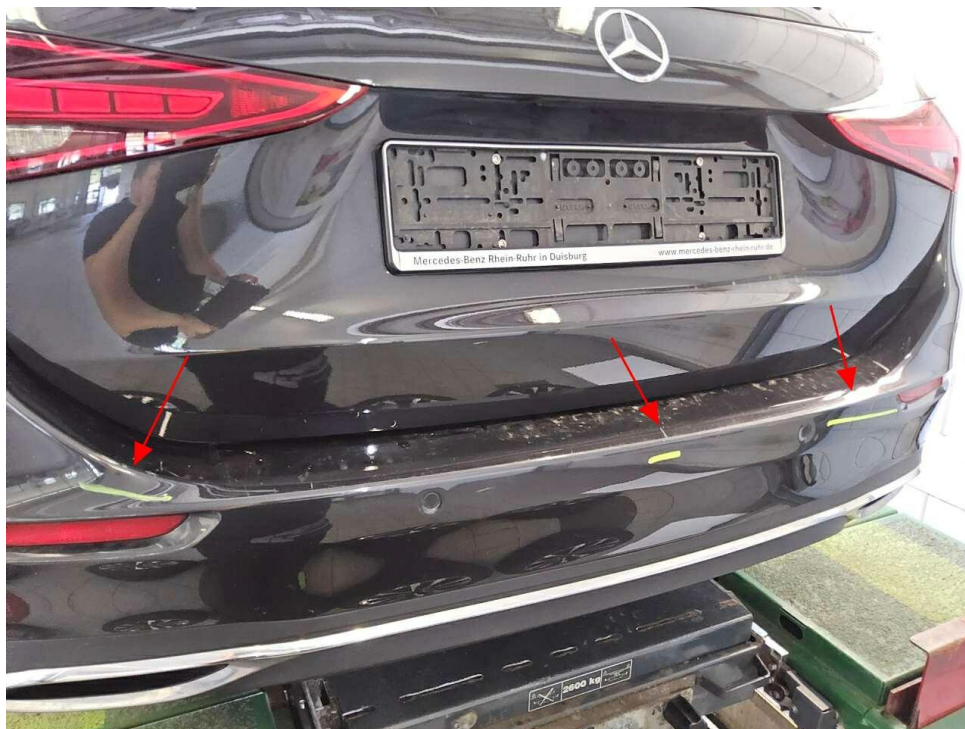
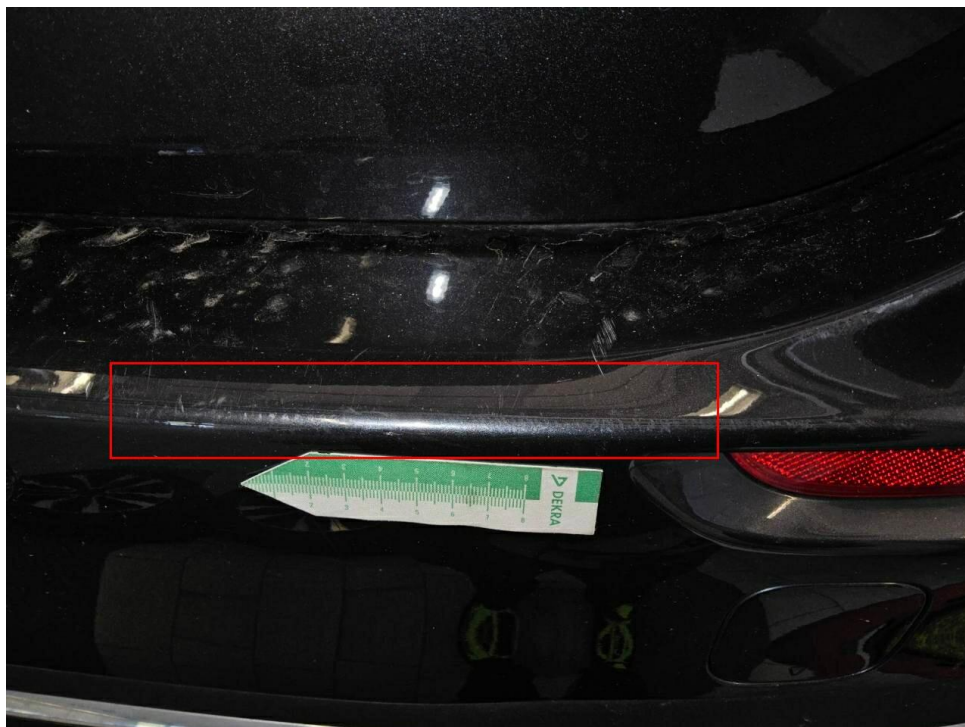
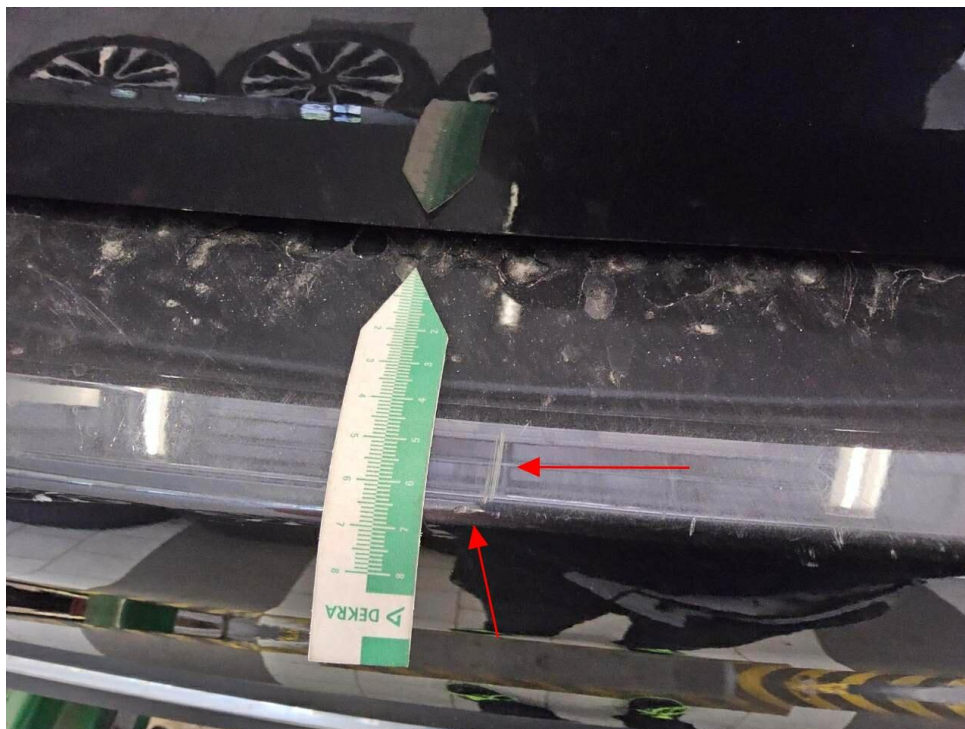
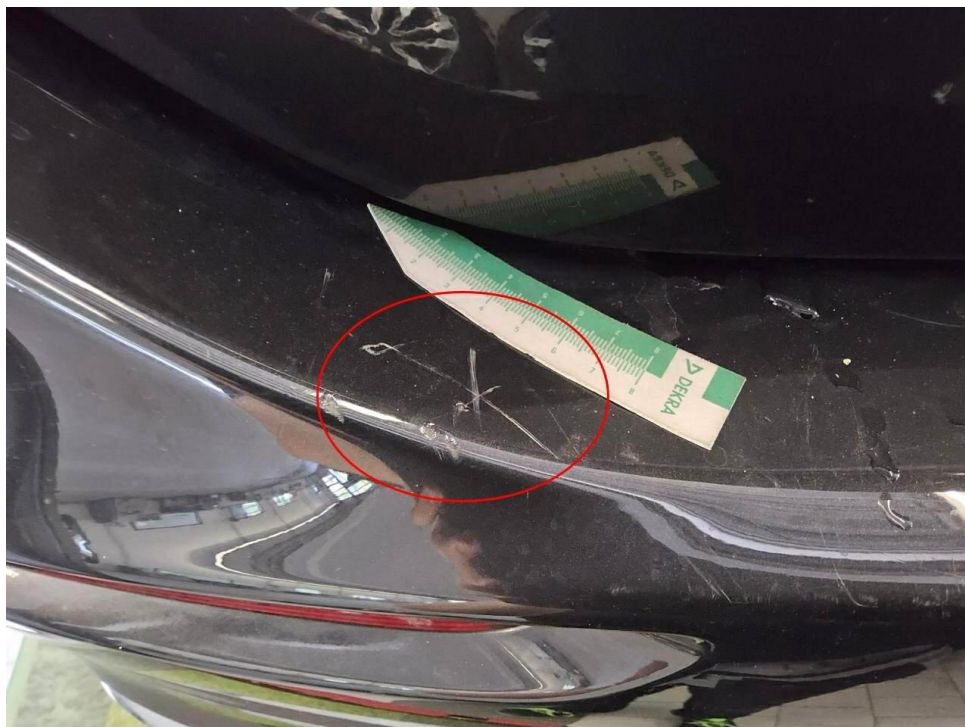
Bild 29 : Stoßfänger hinten, verschrammt, lackieren mit Lackaufbau

Bild 30 : Stoßfänger hinten, verschrammt, lackieren mit Lackaufbau

Bild 31 : Stoßfänger hinten, verschrammt, lackieren mit Lackaufbau

Bild 32 : Stoßfänger hinten, verschrammt, lackieren mit Lackaufbau
