Zustandsbericht

Kunde :	Allane SE	Amtl. Kennzeichen :	OE-LC 527E
Berichtsnummer :	0000000926224-DE613		
Referenznummer:	31186531

Hyundai Ioniq 6 (11.2022->) Uniq Elektro

Fahrzeug-Ident.-Nr.:	KMHM541A7PA069656	Laufleistung abgelesen:	11366 km 18.06.2026 Obere Lichtenplatzer Str. 304, 42278 Wuppertal
Erstzulassung / Baujahr:	04.06.2024 / 2023	Besichtigungsdatum/-ort:	
Fahrzeugart:	PKW	Aufbauart:	Limousine
Kraftstoff:	Elektro	Getriebe Art:	Automatik
Navi.-Datenträger:	Festplattenlaufwerk	Hubraum / Leistung:	0 ccm / 168 kW (228 PS)
Antriebsart:	-	Lackfarbe:	Digital Green Pearl / MIC
Lackart:	Metallic	Türen / Sitzplätze:	4 / 5
Anzahl Schlüssel:	2	Nächste HU / AU:	06.2027 / 06.2027
Polster Art:	Leder	Serviceheft verfügbar:	Ja
Farbe Innenausstattung:	Schwarz	Serviceheft gepflegt:	Ja
Raucherfahrzeug:	Nein	Letzter Service km / am:	11276 / 17.06.2026
Fahrzeug fahrbereit:	Ja	Vorgelegte Fahrzeug-	
Zustand aussen:	2 - Gut	Unterlagen:	ZB I (Fzg.Schein)
		Zustand innen:	2 - Gut

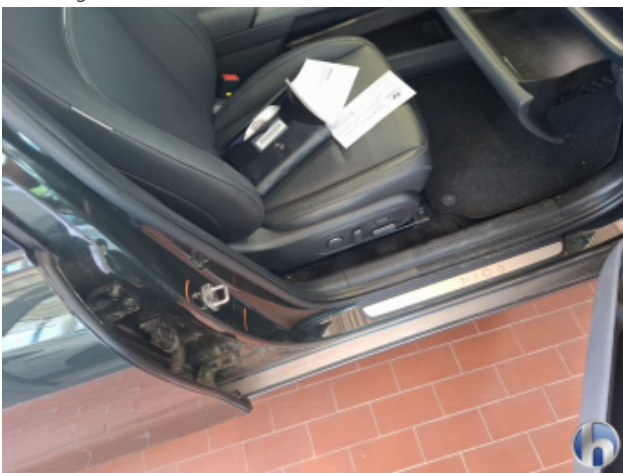
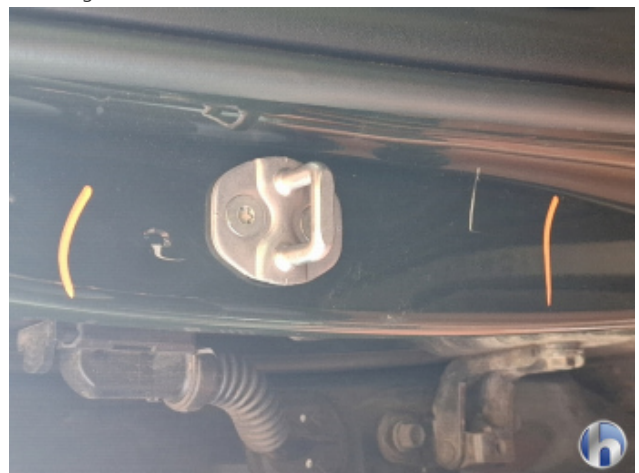
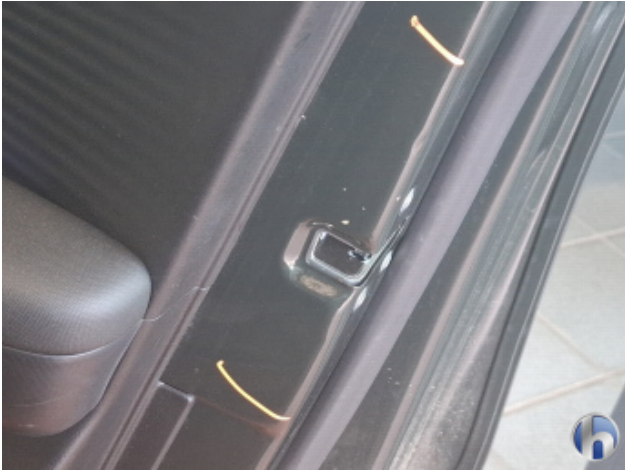
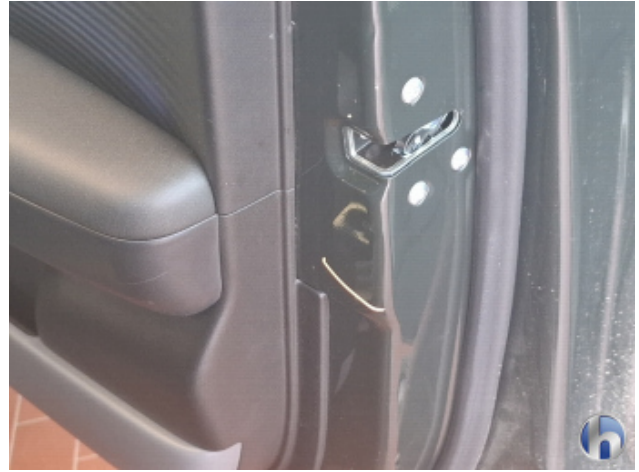
Bauteil	Schaden	Rep.-Art
1.	Türeinstieg Vorne - Rechts	Beschädigt	Smart Repair

1. Türeinstieg Vorne - Rechts
Beschädigt - Smart Repair
