Zustandsbericht

Kunde :	Allane SE	Amtl. Kennzeichen :	SLG-LA 74E
Berichtsnummer :	000000926453-DE613		
Referenznummer:	31198608

Hyundai Ioniq 6 (11.2022->) Techniq Elektro

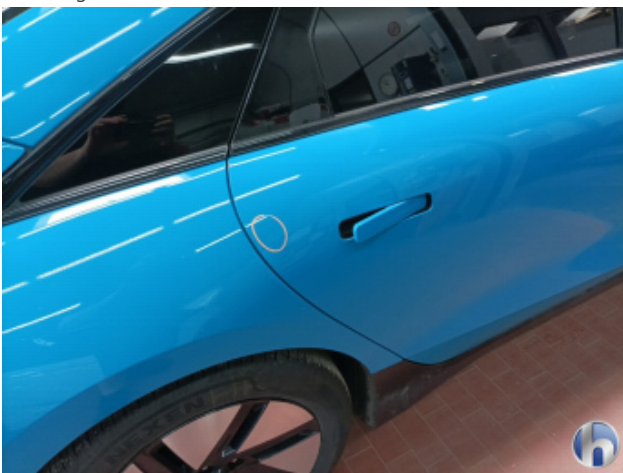
1. Tür Hinten - Rechts
Delle - Smart Repair

1.	Tür Hinten - Rechts	Delle	Smart Repair
----	---------------------	-------	--------------
