**Fahrzeugbeschreibung**

## Zustandsbericht

#### BMW iX3 (G08E/G08F)(07.2020->) Impressive

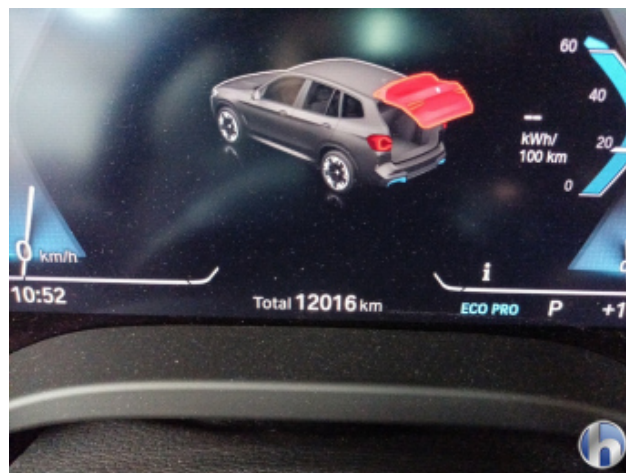
Kilometerstand

| Fahrzeug-Ident.-Nr.: | WBY41DU080SA17036 | Laufleistung abgelesen: | 12016 km |

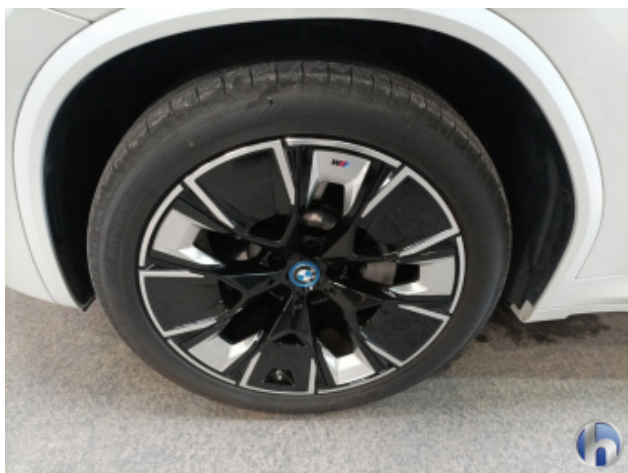
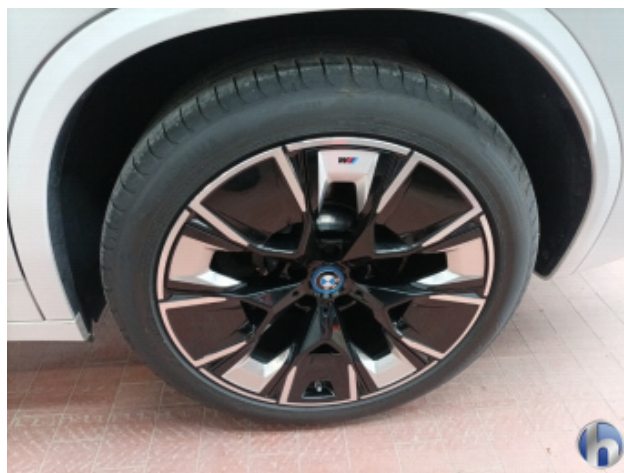
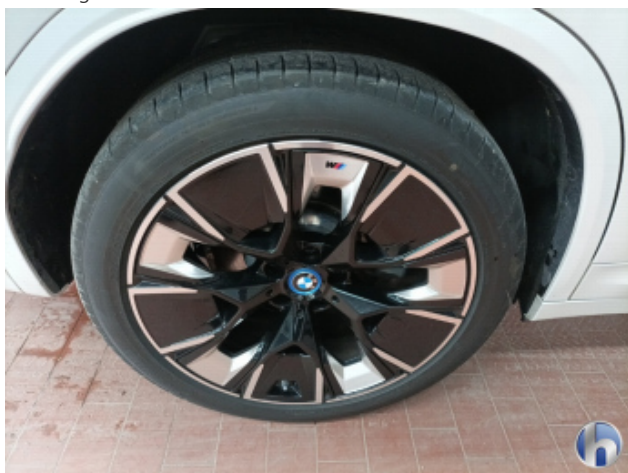
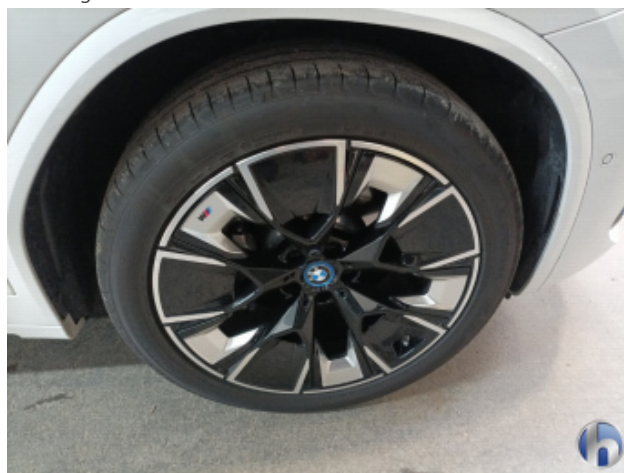
Bereifung

| Reifenart / Felgentyp: | Sommerreifen | Aluminium |
|---|---|---|
| 1. Achse - links / Zust. | Yokohama | 245/45/R20/103W 7 mm |
| 1. Achse - rechts / Zust. | Yokohama | 245/45/R20/103W 7 mm |
| 2. Achse - links / Zust. | Yokohama | 275/45/R20/103W 7 mm |
| 2. Achse - rechts / Zust. | Yokohama | 275/45/R20/103W 7 mm |
| Verkehrssicherheit: | Verkehrssicher | |
