## Zustandsbericht

| Berichtsnummer : | 0000000930127-DE926 | | |

#### Kia Sportage (NQ5)(2021->) Plug-in Hybrid 4WD

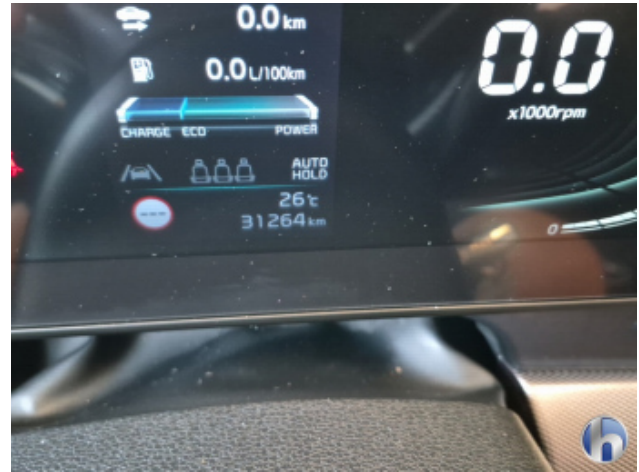
Kilometerstand

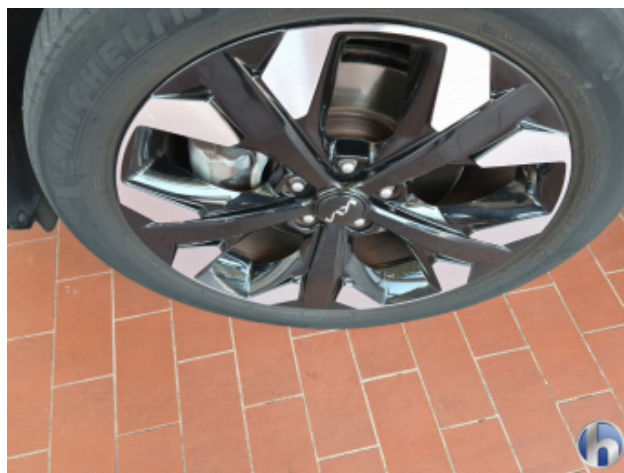
| Reifenart / Felgentyp: | Sommerreifen | Aluminium original |
|---|---|---|
| 1. Achse - links / Zust. | Michelin | 235/50/R19/103V 1 mm |
| 1. Achse - rechts / Zust. | Michelin | 235/50/R19/103V 1 mm |
| 2. Achse - links / Zust. | Michelin | 235/50/R19/103V 4 mm |
| 2. Achse - rechts / Zust. | Michelin | 235/50/R19/103V 4 mm |
| Verkehrssicherheit: | Nicht verkehrssicher | |

Felgen

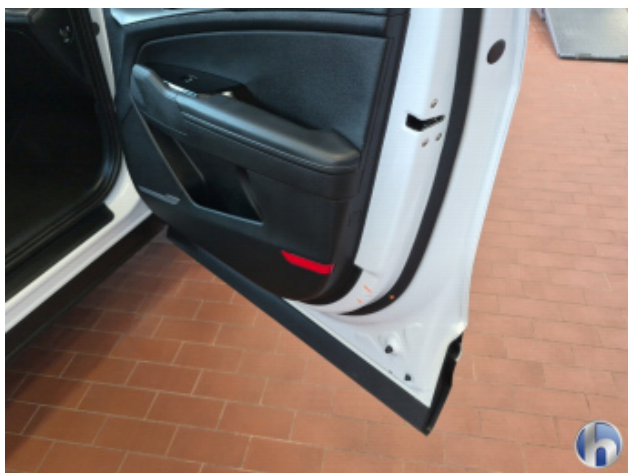
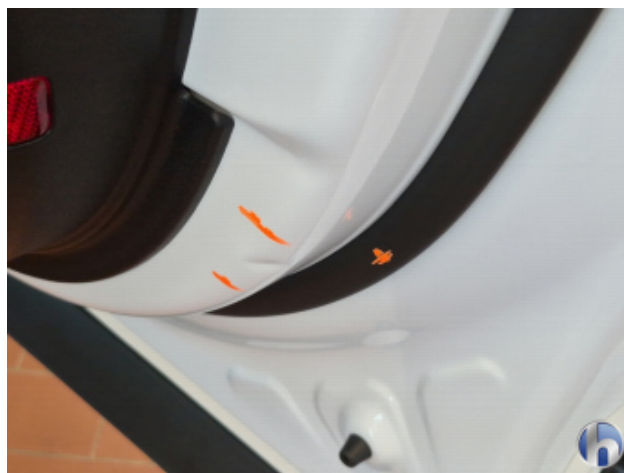
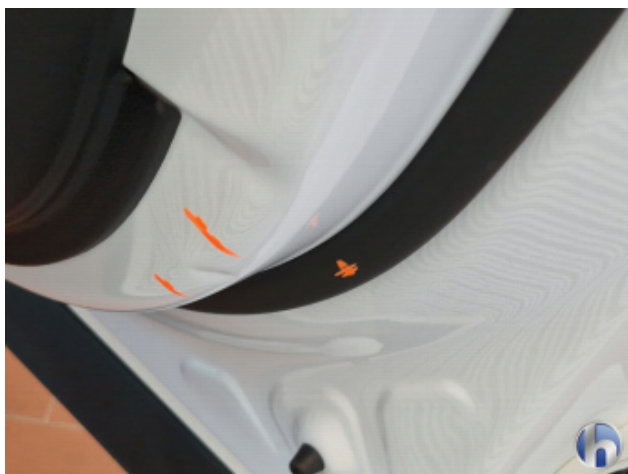
| | Bauteil | Schaden | Rep.-Art |
|---|---|---|---|
| 1. | Tür Vorne - Rechts | 1 Delle | Sanft Instandsetzen |

1. Tür Vorne - Rechts  
1 Delle - Sanft Instandsetzen

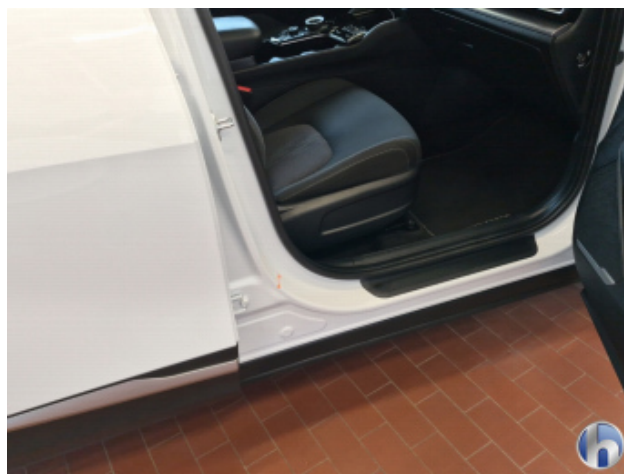
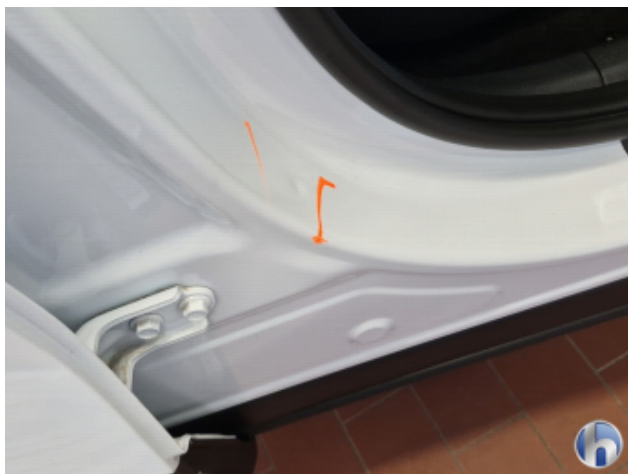
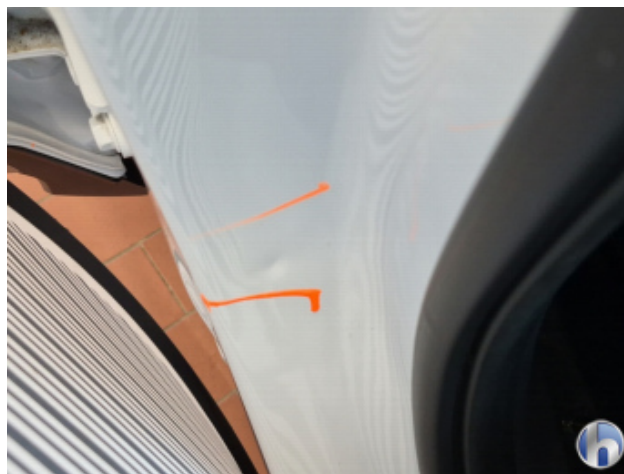
| | Bauteil | Schaden | Rep.-Art |
|---|---|---|---|
| 2. | Türeinstieg Vorne - Rechts | 1 Delle | Sanft Instandsetzen |

2. Türeinstieg Vorne - Rechts  
1 Delle - Sanft Instandsetzen

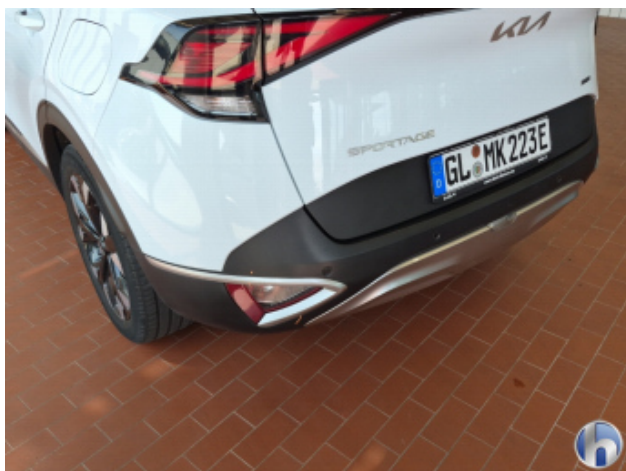
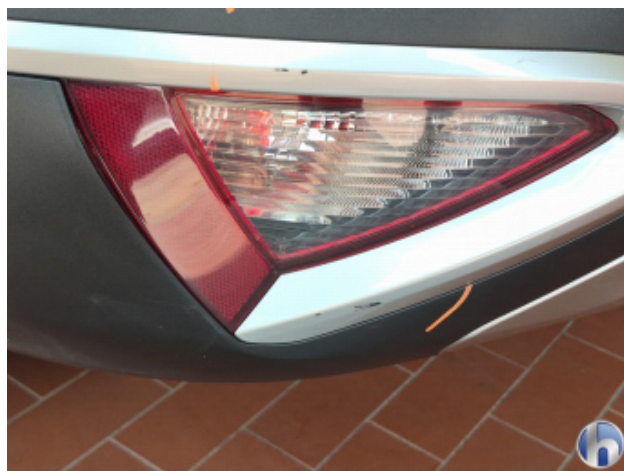
| | Bauteil | Schaden | Rep.-Art |
|---|---|---|---|
| 3. | Stoßfänger Hinten | Abschürfung | Smart Repair |

3. Stoßfänger Hinten  
**Abschürfung - Smart Repair**

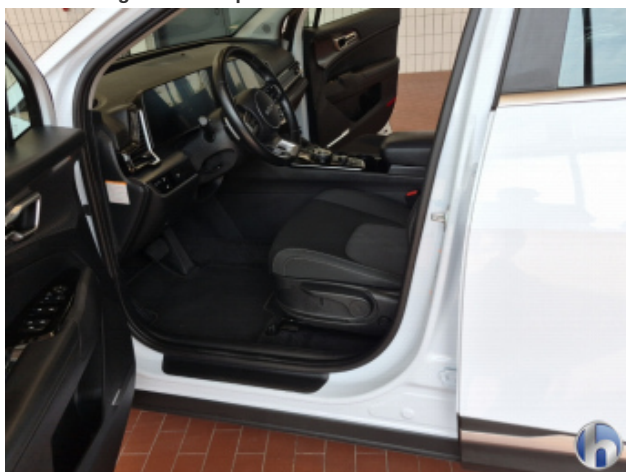
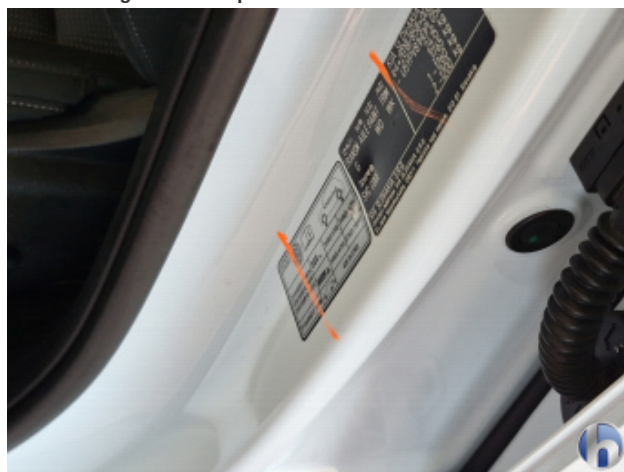
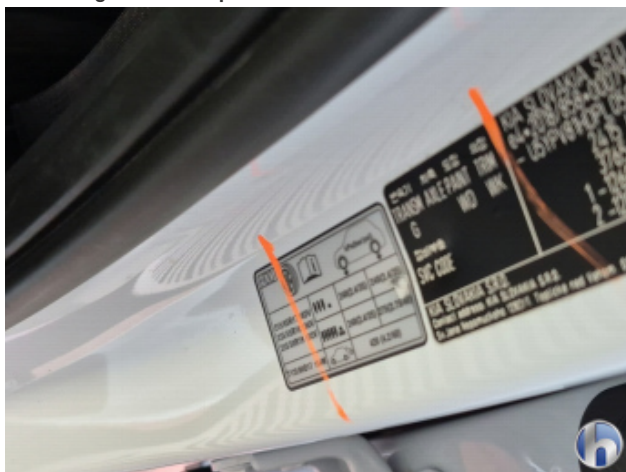
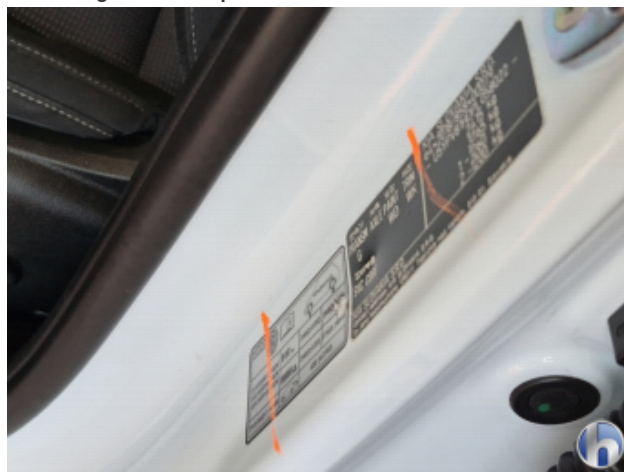
| | Bauteil | Schaden | Rep.-Art |
|---|---|---|---|
| 4. | Türeinstieg Vorne - Links | Beschädigt | Smart Repair |

4. Türeinstieg Vorne - Links  
**Beschädigt - Smart Repair**

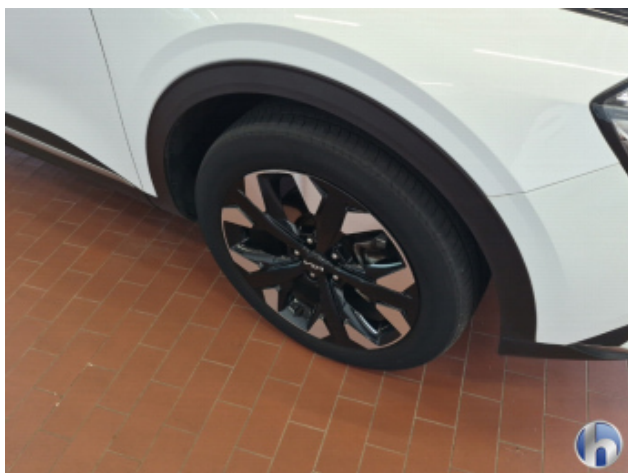
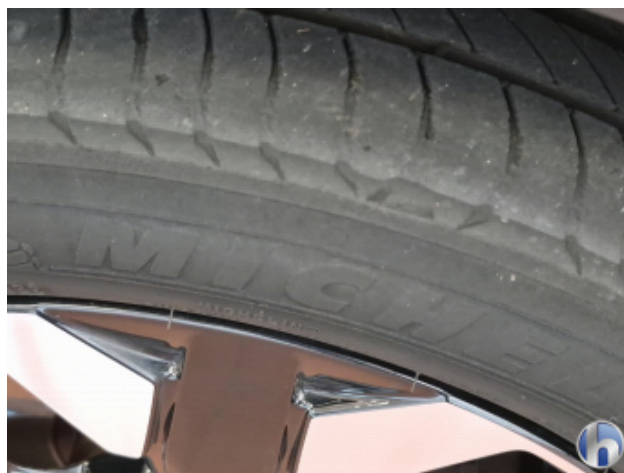
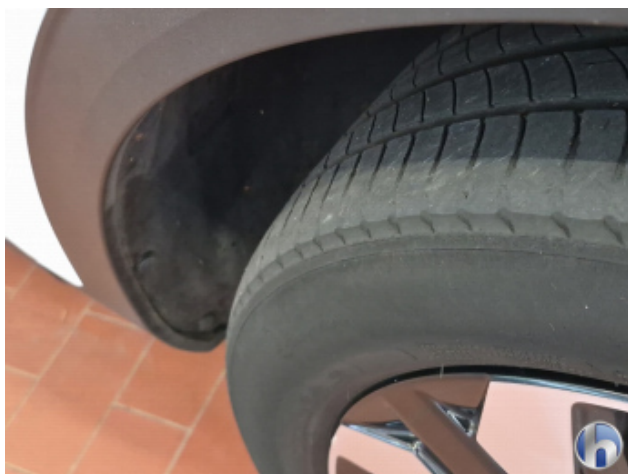
| | Bauteil | Schaden | Rep.-Art |
|---|---|---|---|
| 5. | Reifen Vorne - Rechts | Nicht Verkehrssicher | Erneuern |

5. Reifen Vorne - Rechts  
**Nicht Verkehrssicher - Erneuern**

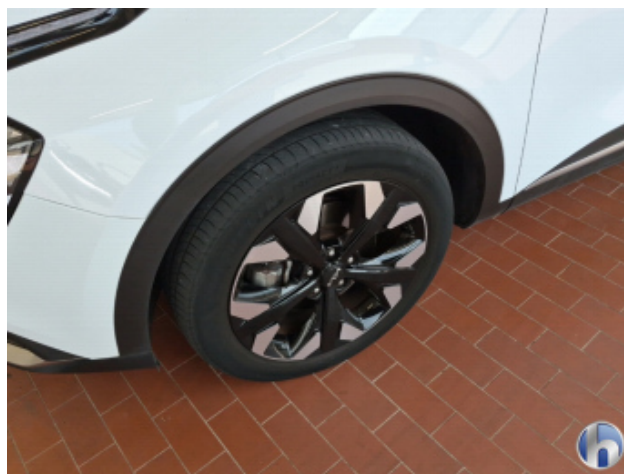
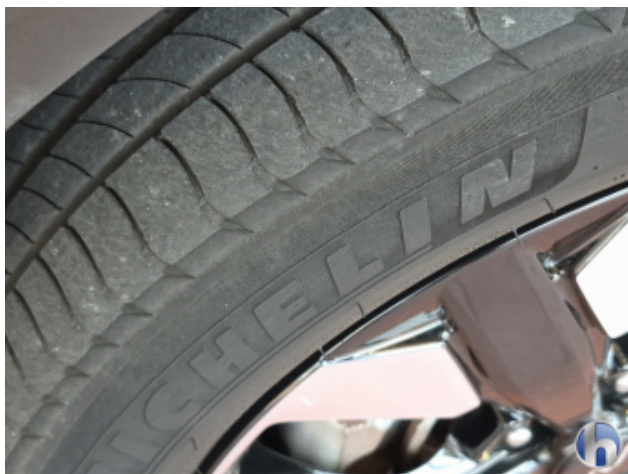
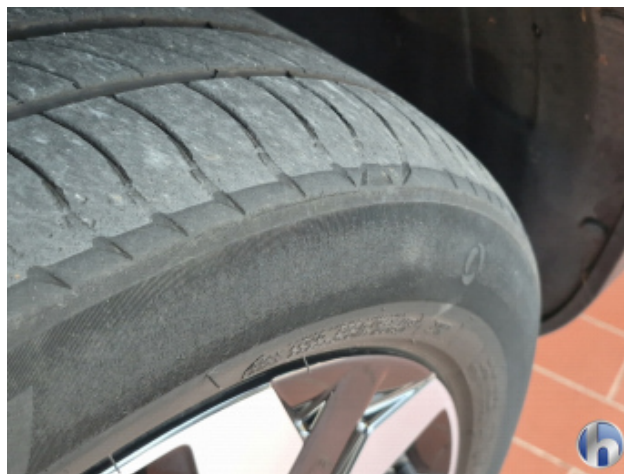
| | Bauteil | Schaden | Rep.-Art |
|---|---|---|---|
| 6. | Reifen Vorne - Links | Nicht Verkehrssicher | Erneuern |

6. Reifen Vorne - Links  
**Nicht Verkehrssicher - Erneuern**
