Zustandsbericht/Minderwertgutachten-Leasing

Erstzulassung	09.06.2022	Letzte Zulassung	09.06.2022
Hersteller	FORD	Typ / Verkaufsbez.	Kuga 2.0 EcoBlue 4x4 Aut. VIGNALE
Aufbauart	Geländewagen	Türen	5
Sitzplätze	5	Fahrzeug-Ident.-Nr.	WF0FXXWPMFNT25989
HSN / TSN	8566 / BTH	Schlüssel-Nr.	40214210
Km-Stand abgelesen	41061	Nächste HU §29 StVZO	06 / 2027
Energiequelle / Kraftstoff	Diesel	Zylinderanzahl	4 / Reihenmotor
Leistung (kW)	140	Hubraum (ccm)	1995
Schadstoffklasse:	EURO6;WLTP;AP;PI/CI; M, Antriebsart		Allrad
	N1 I		
Getriebe / Gänge	Automatik / 8	Felgen	Leichtmetall
Farbe	Blue Metallic	Polster / Farbe	Leder / Anthrazit
	Es wird unterstellt, dass die Gesamtlauflistung dem abgelesenen Km-Stand entspricht.

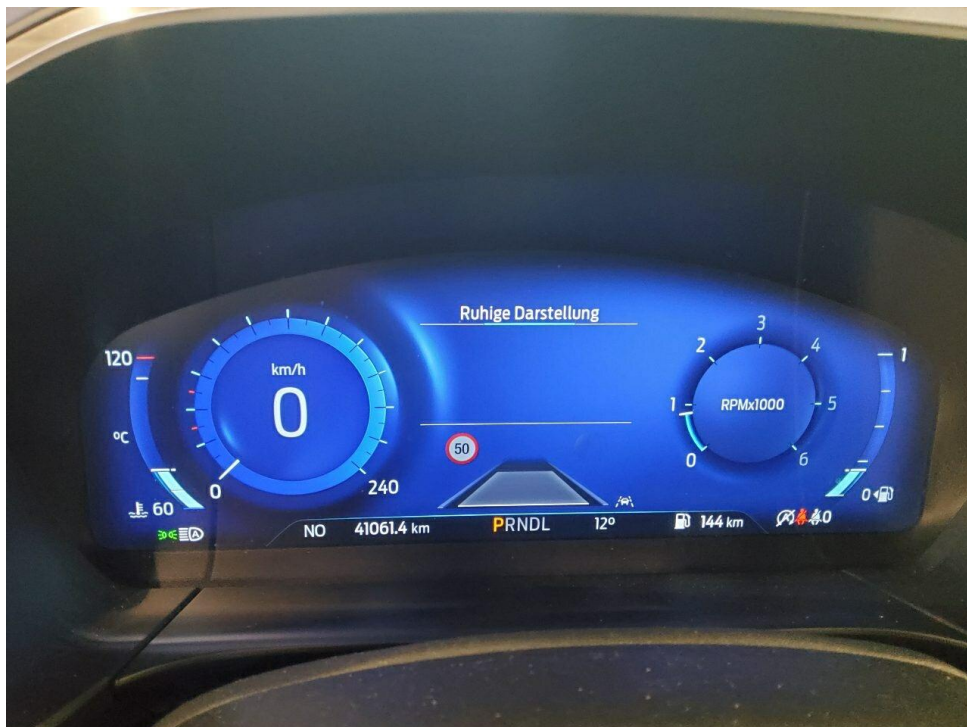
Bild 6 : Kombiinstrument (betriebsbereit) mit Km-Stand

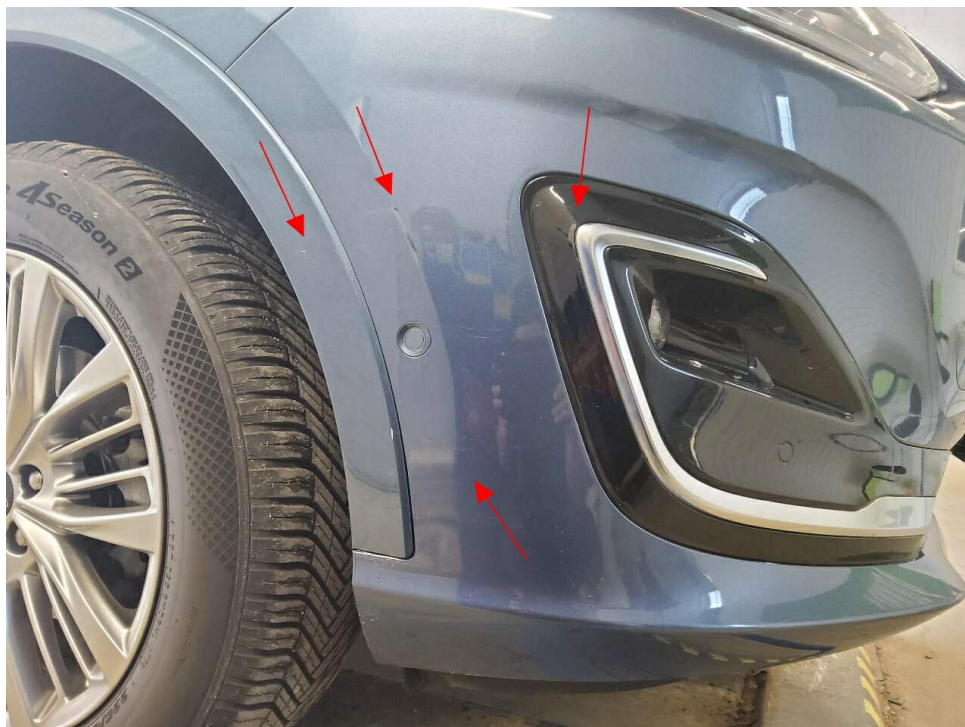
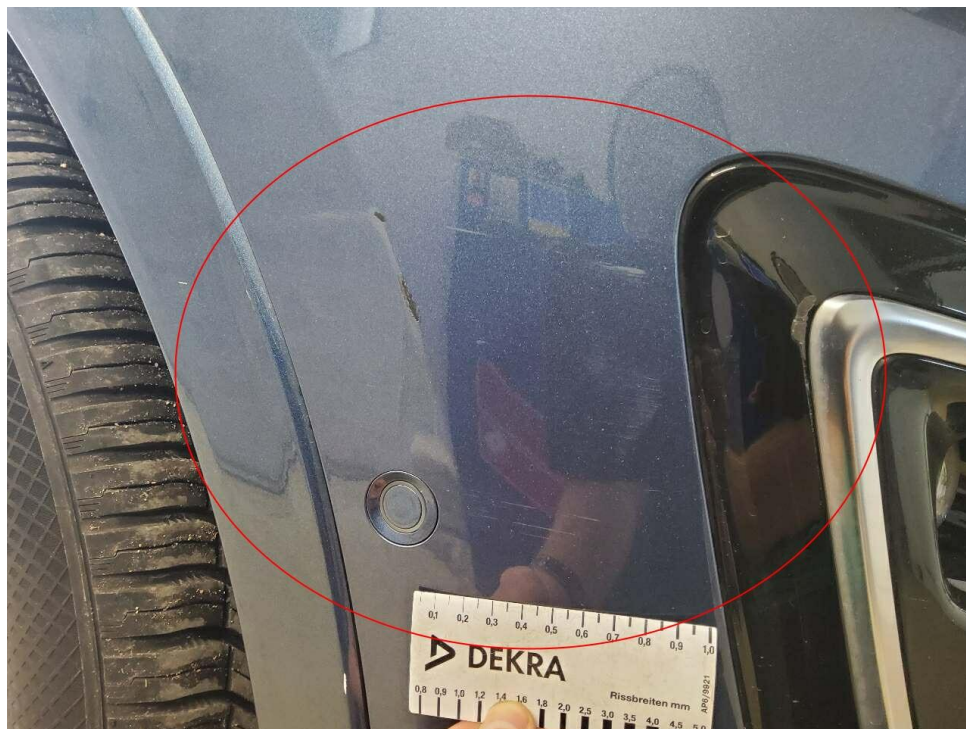
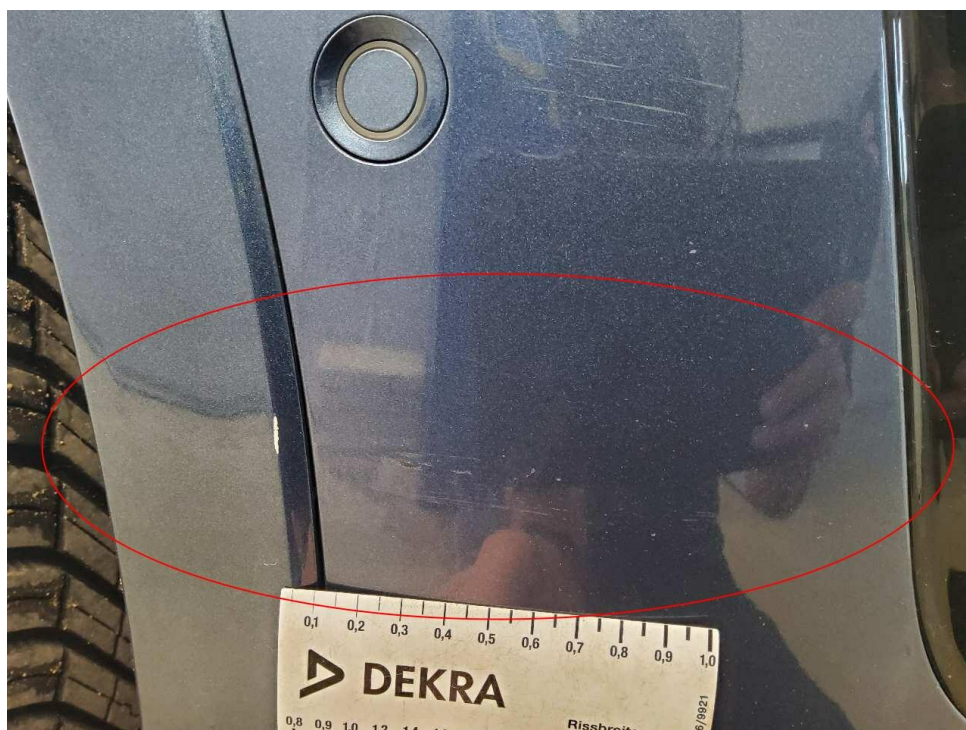
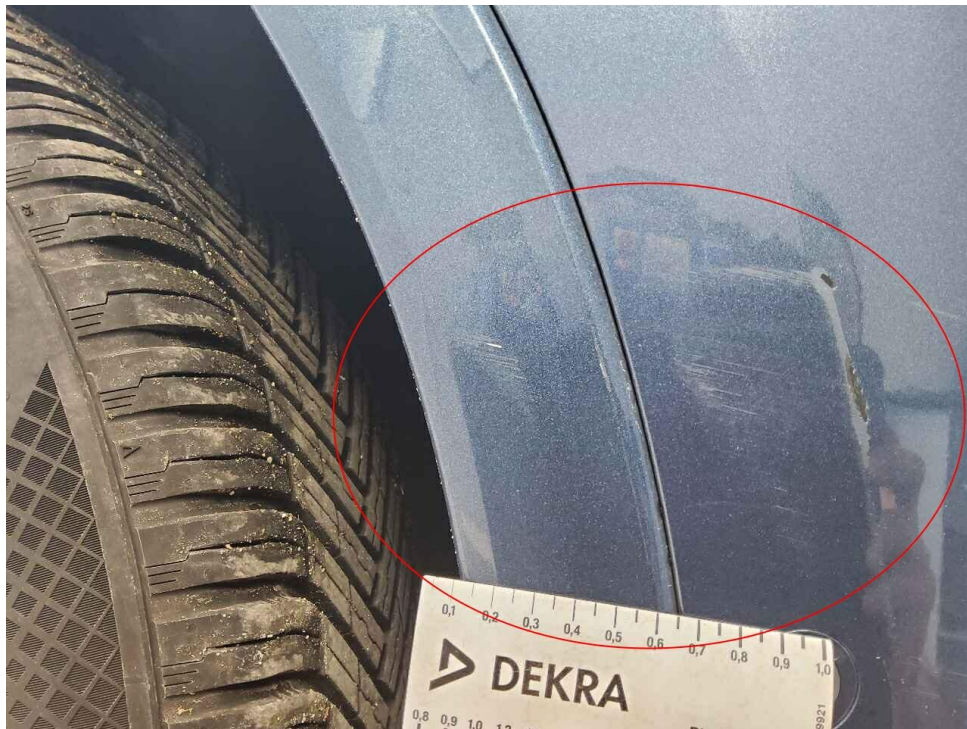
Bild 14 : Schaden Stoßfänger vorne rechts

Bild 15 : Schaden Stoßfänger vorne rechts

Bild 16 : Schaden Stoßfänger vorne rechts

Bild 17 : Schaden Stoßfänger vorne rechts

Bild 18 : Schaden Stoßfänger vorne rechts

1. Füllflasche Pannenset, abgelaufen (06/2026), erneuern (Bild 13)
2. Schaden Stoßfänger vorne rechts, (Bild 14, 15, 16, 17, 18)
3. LM-Felge hinten rechts, verschrammt, smart repair (Bild 19)
