Expert report

Subject	Vorabbesichtigung
Order from	Allane Mobility Consulting GmbH
Inspection date / location	18 May 2026 / Torsten Stahl Ernst-Thälmann-Str. 84A 14532 Kleinmachnow (Brandenburg)
Vehicle Identification Number	WVGZZZE2ZPE075198

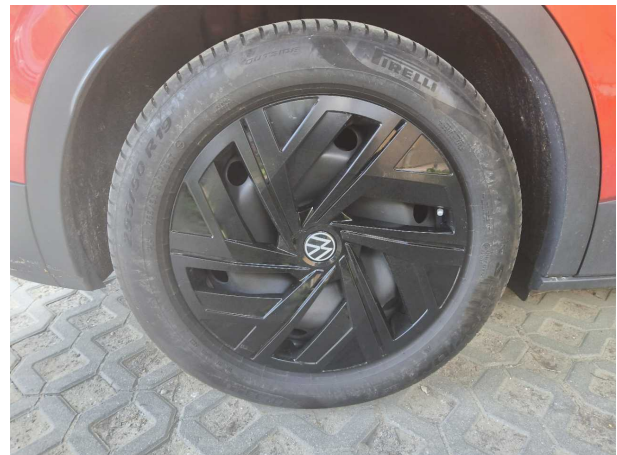
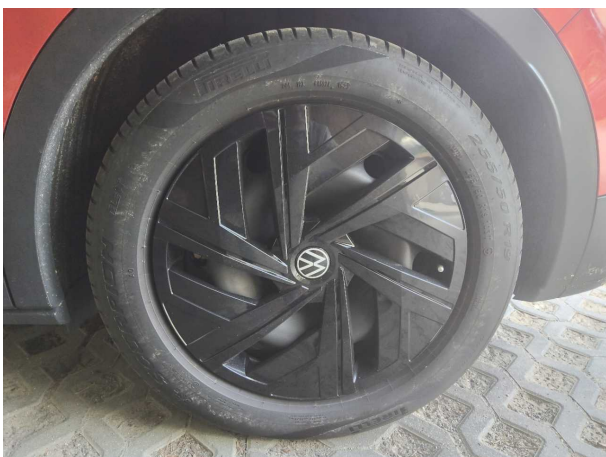
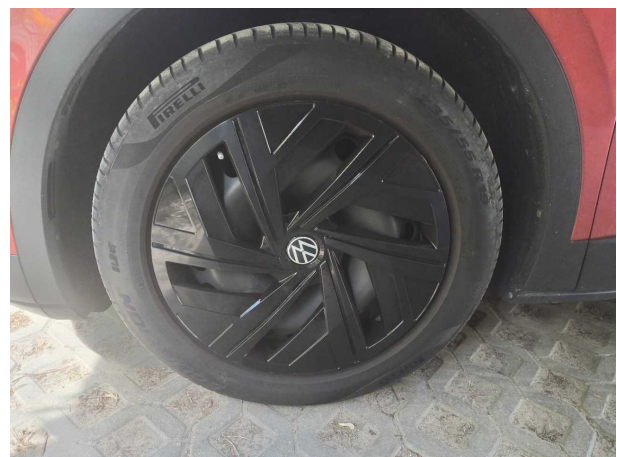
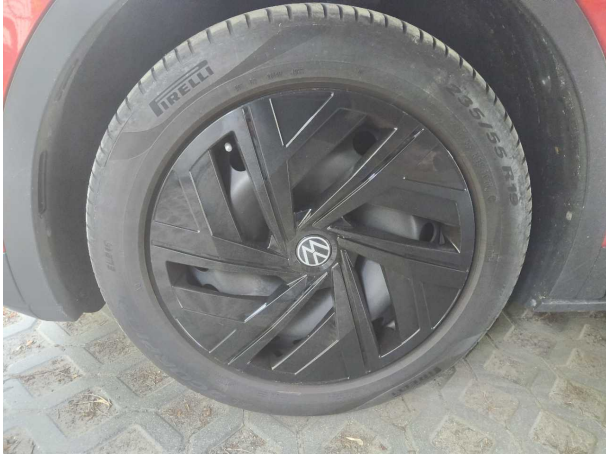
Figure 16: Mounted tyres

The wear and tear condition and possible damages to the tyres are considered in the value.

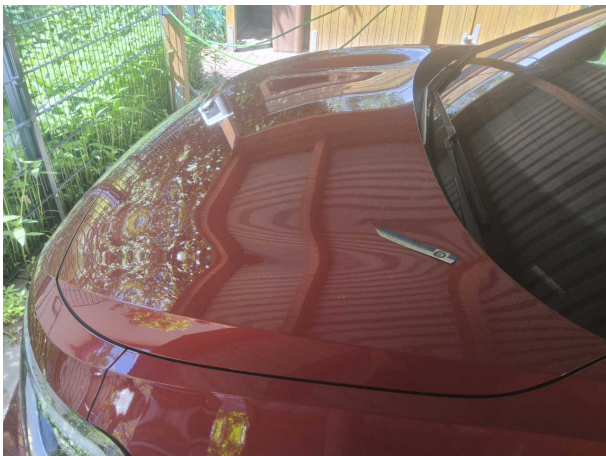
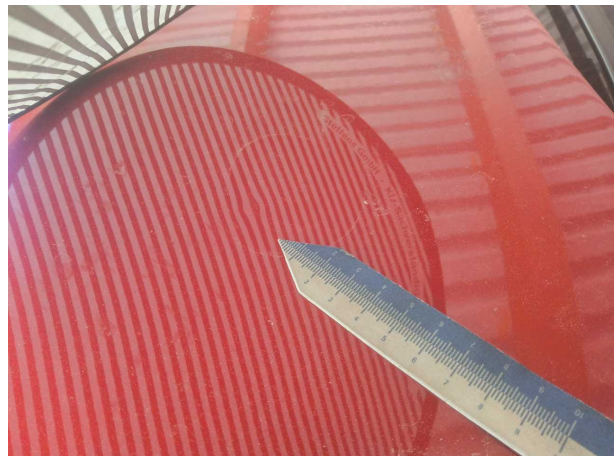
No.	Component group	Description
1	Bonnet	Bonnet - dent(s) - Smooth repair work
2	Front bumper	Spoiler (rechts) - Scratched - Replace

Damage 1: Bonnet: Bonnet - dent(s) - Smooth repair work

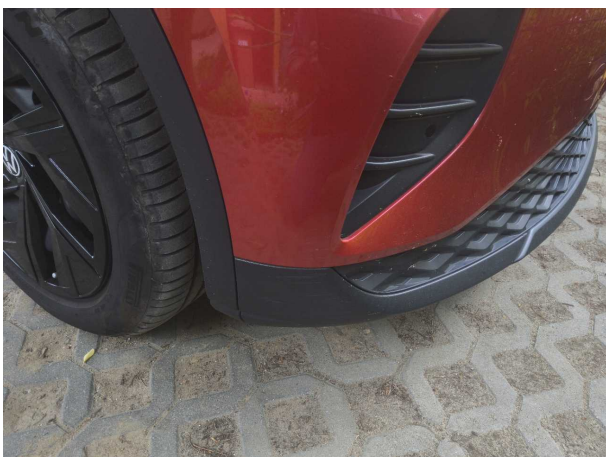
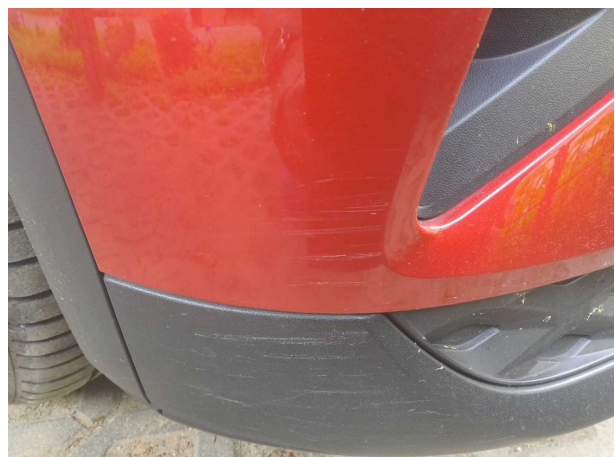
No.	Component group	Description
1	Front bumper	Front bumper - Scratch(es) - Smart repair

Wear and tear 1: Front bumper: Front bumper - Scratch(es) - Smart repair

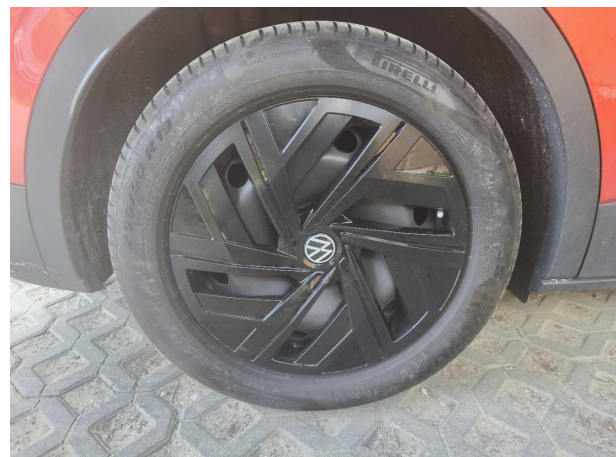
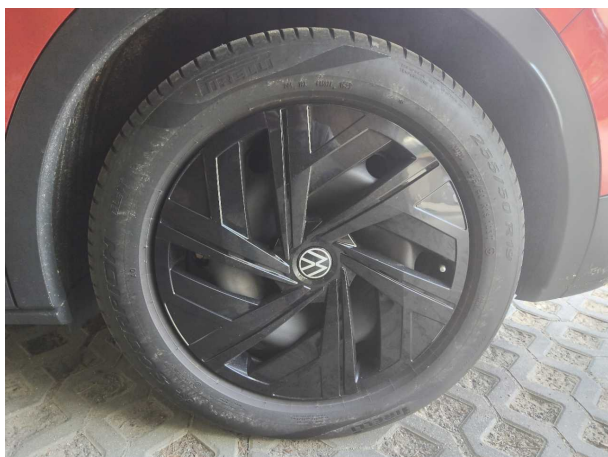
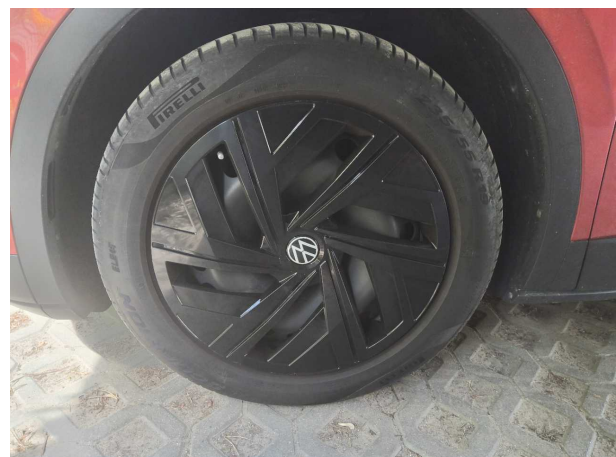
Abbildung 16: Montierte Bereifung

Der Verschleißzustand sowie evtl. Schäden an der Bereifung sind wertmäßig berücksichtigt.

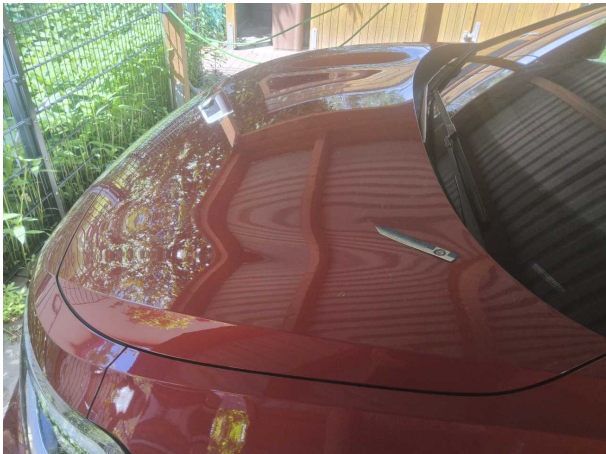
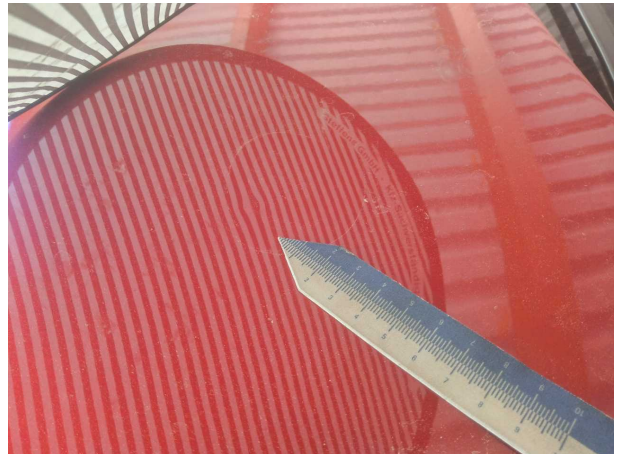
Beschädigung 1: Motorhaube: Motorhaube - Delle(n) - sanft instandsetzen

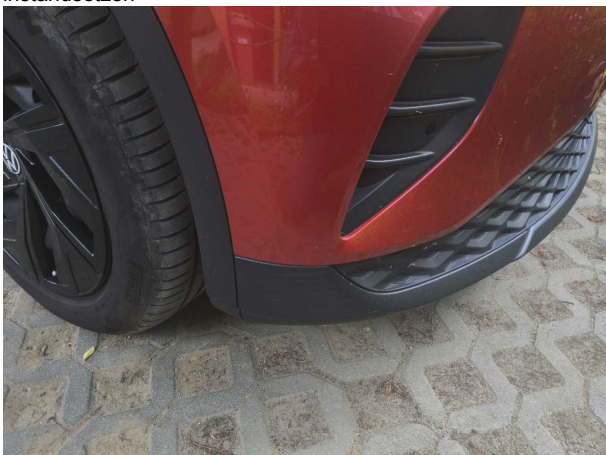
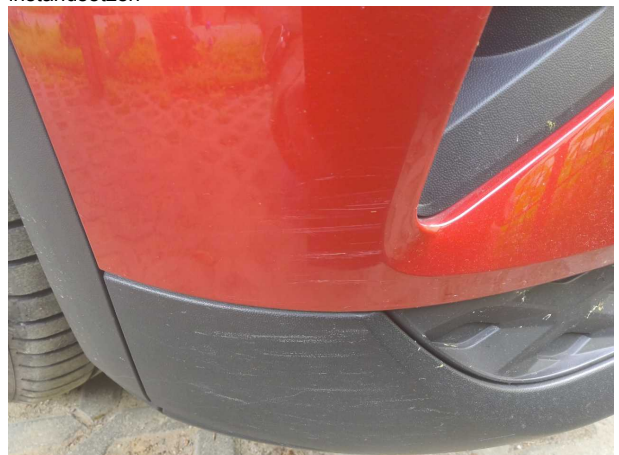
Nr.	Bauteilgruppe	Beschreibung
1	Stoßfänger vorn	Stoßfänger vorn - Kratzer - Smart Repair

Gebrauchsspur 1: Stossfänger vorn: Stossfänger vorn - Kratzer - Smart Repair
