WVGZZZ5N4PM134336

## Zustandsbericht

Besichtigungsdatum: 19.06.2026  
**Protokollnummer:** 46155187  
Erstellt durch: Markus Böttcher  
Besichtigt durch: Ibrahim Diab

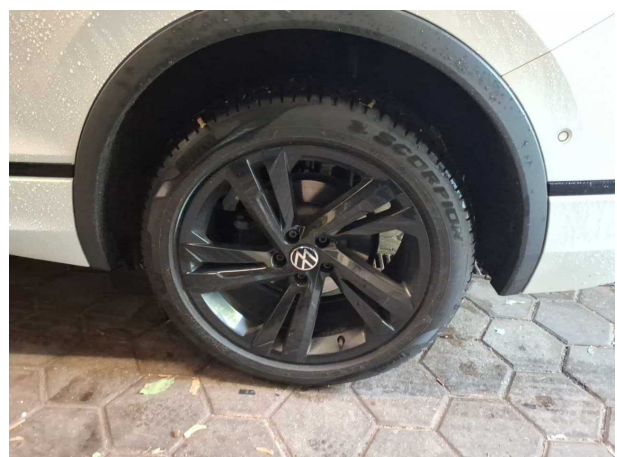
**Abbildung 6:** Montierte Bereifung

| Achse | Reifengröße | Hersteller | Reifentyp | Profiltiefe | Verktgl. | Zul. |
|---|---|---|---|---|---|---|
| 1 | 255/45 R19 100V | Pirelli | Sommerreifen | 5mm - 5mm | i.O. | i.O. |
| 2 | 255/45 R19 100V | Pirelli | Sommerreifen | 5mm - 5mm | i.O. | i.O. |

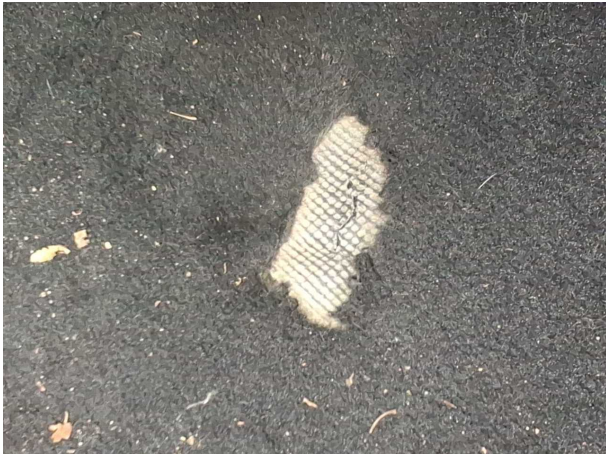
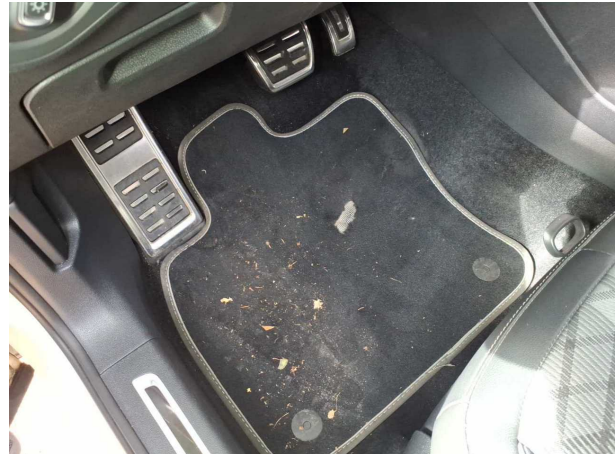
**Beschädigung #1:** Verkleidungen/Abdeckungen: Fußmatten - Löcher - erneuern

| Nr. | Bauteilgruppe | Beschreibung |
|---|---|---|
| 1 | Verkleidungen/Abdeckungen | Fußmatten - Löcher - erneuern |

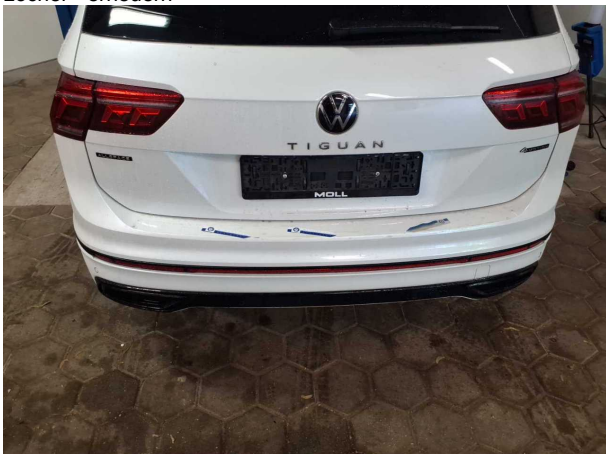
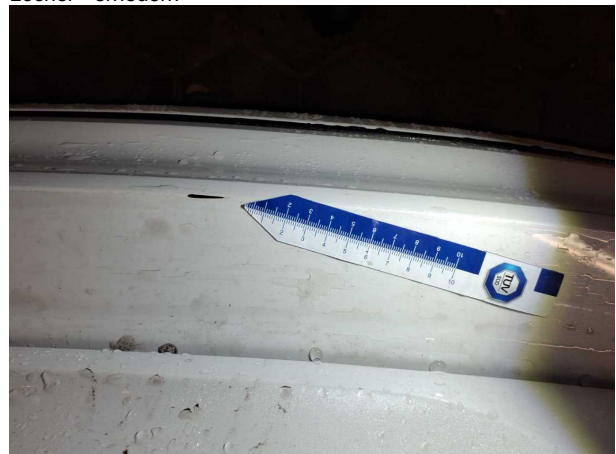
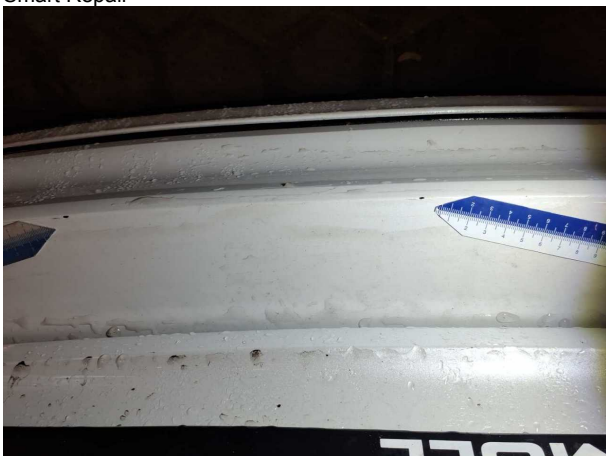
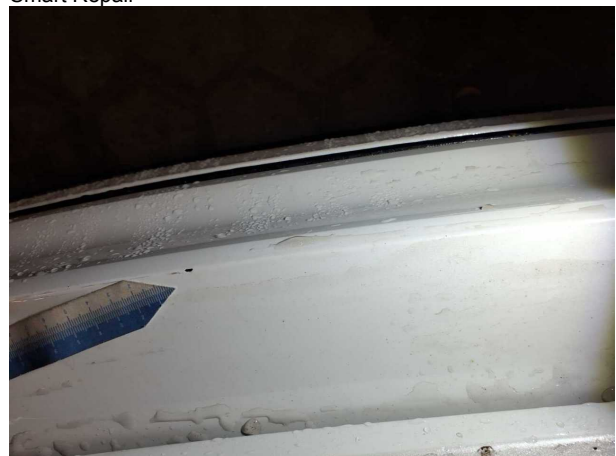
**Beschädigung #2:** Koffer: Ladekante - verkratzt / verschürft - Smart Repair

| Nr. | Bauteilgruppe | Beschreibung |
|---|---|---|
| 2 | Koffer | Ladekante - verkratzt / verschürft - Smart Repair |

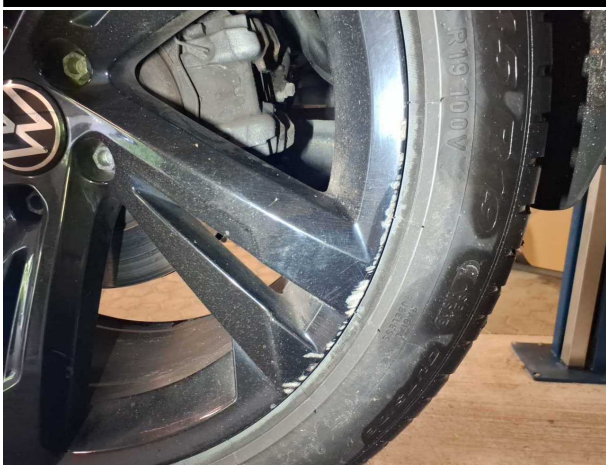
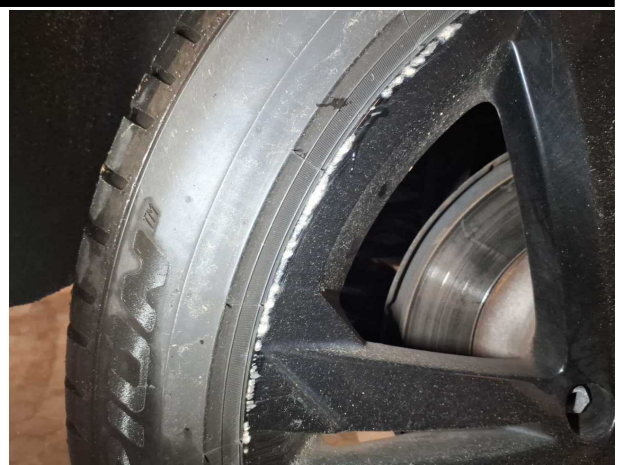
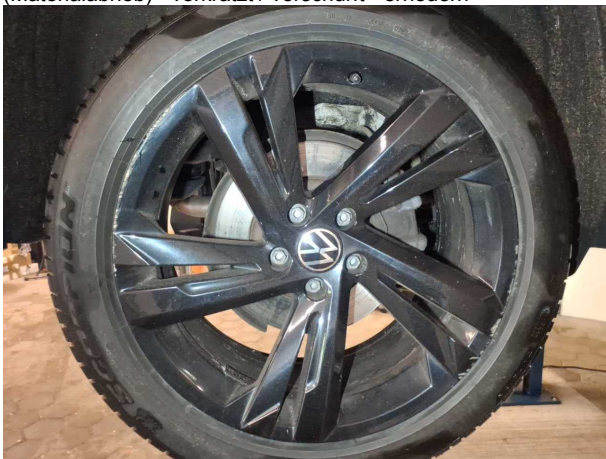
**Beschädigung #4:** Rad/Reifen: Leichtmetallfelge hinten rechts (Materialabrieb) - verkratzt / verschürft - erneuern

| Nr. | Bauteilgruppe | Beschreibung |
|---|---|---|
| 4 | Rad/Reifen | Leichtmetallfelge hinten rechts (Materialabrieb) - verkratzt / verschürft - erneuern |

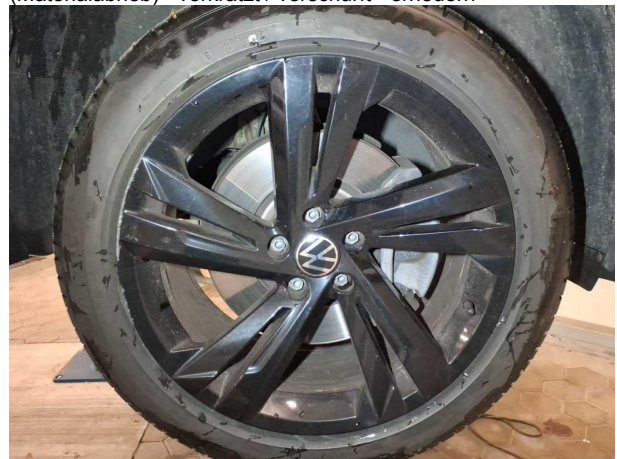
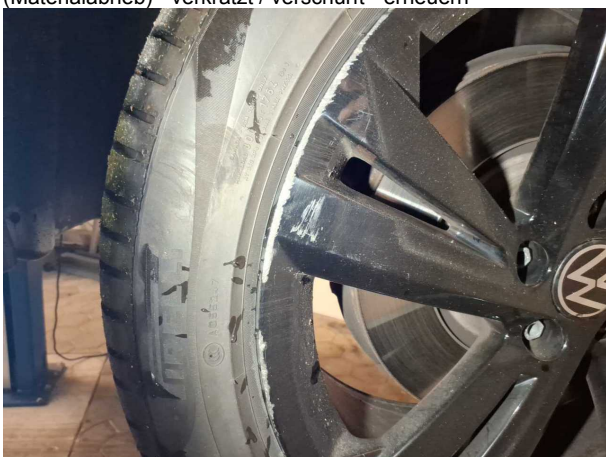
**Beschädigung #5:** Rad/Reifen: Leichtmetallfelge vorn rechts (Materialabrieb) - verkratzt / verschürft - erneuern

| Nr. | Bauteilgruppe | Beschreibung |
|---|---|---|
| 5 | Rad/Reifen | Leichtmetallfelge vorn rechts (Materialabrieb) - verkratzt / verschürft - erneuern |
