**Fahrzeug:** RENAULT Grand Scénic BLUE dCi 120 EDC Business Edition Kompaktvan 5-türig 1750 ccm 120 PS / 88 KW Diesel 6-Gang Automatik

## Zustandsbericht

| <b>Kennzeichen</b> | <b>HH-FS 2193</b> | <b>Fzg.-Ident.-Nummer</b> | <b>VF1RFA00566481587</b> |

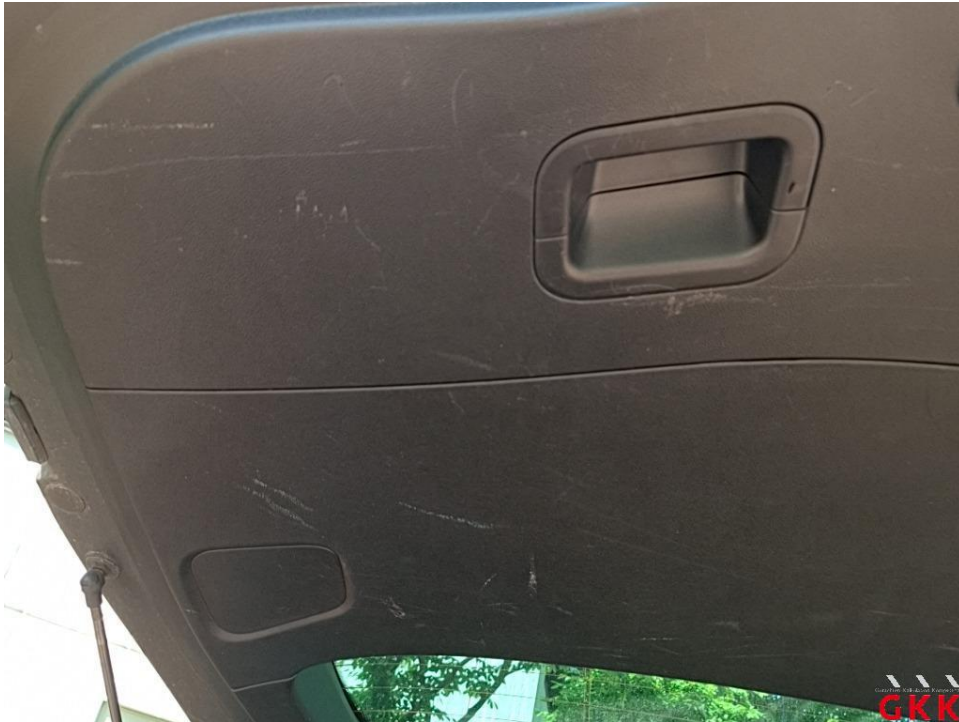
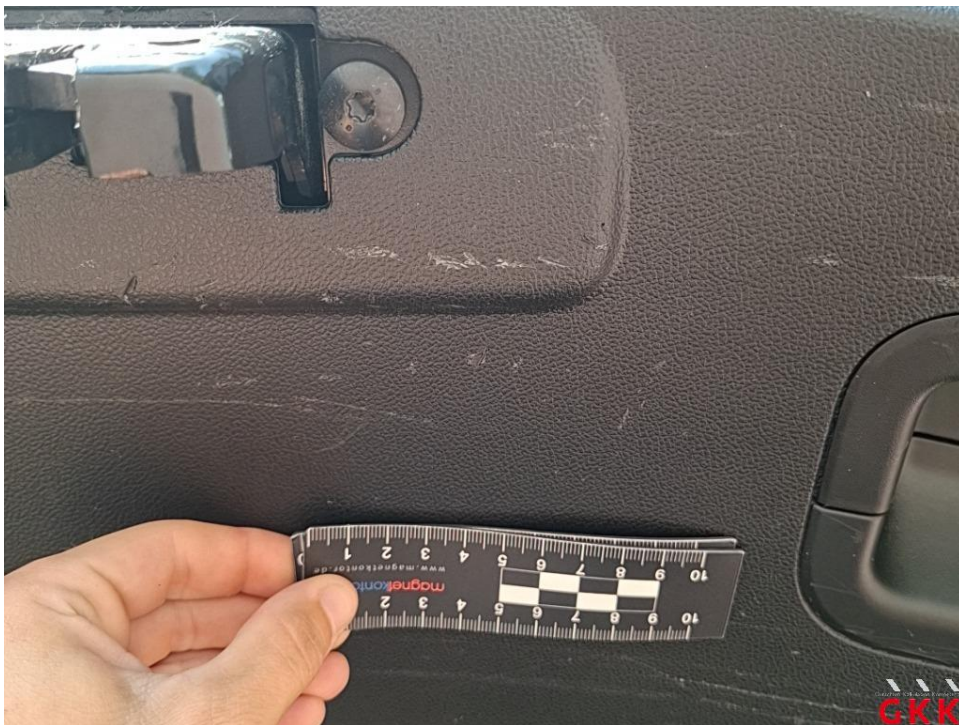
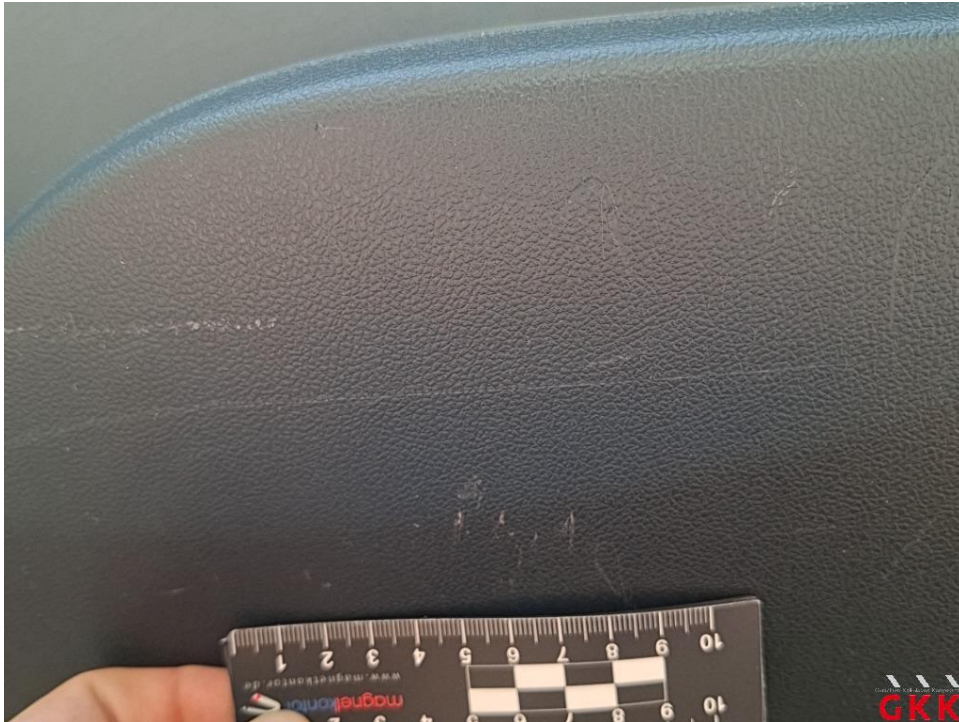
Heckklappe Innenverkleidung, verkratzt (Bild 13, Bild 14, Bild 15)

Bild 13. Heckklappe, Innenverkleidung, verkratzt, Smartrepair

Bild 14. Heckklappe, Innenverkleidung, verkratzt, Smartrepair

Bild 15. Heckklappe, Innenverkleidung, verkratzt, Smartrepair

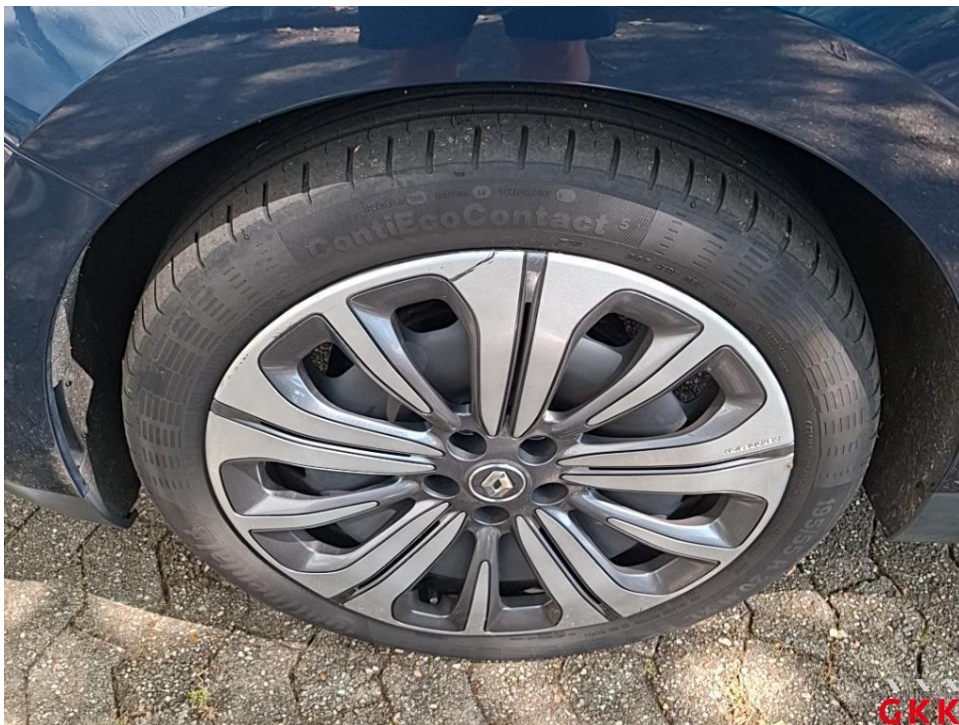
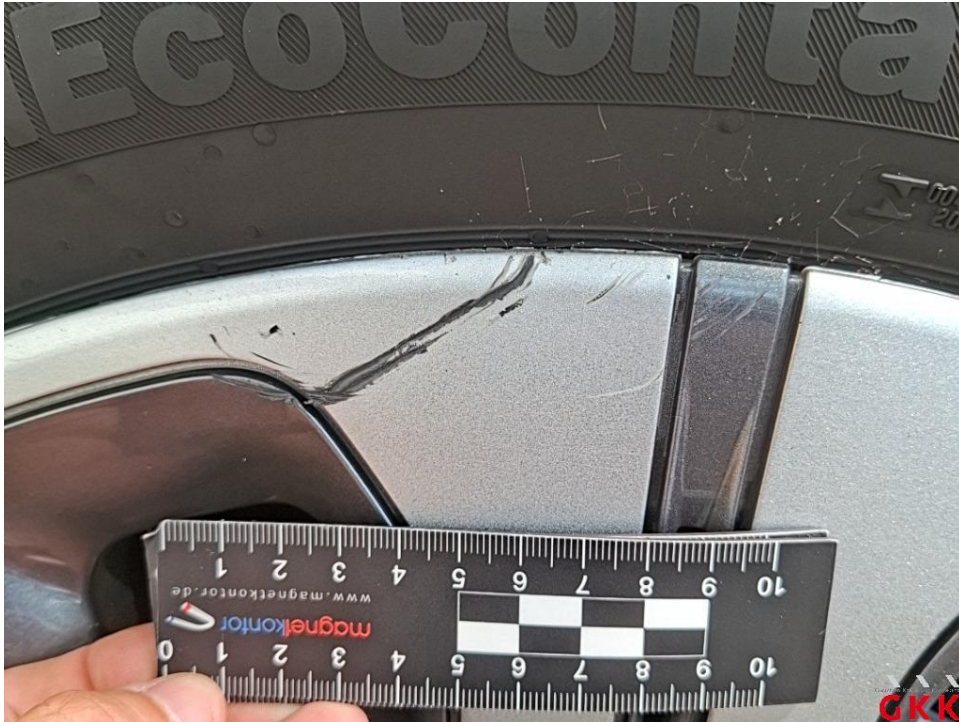
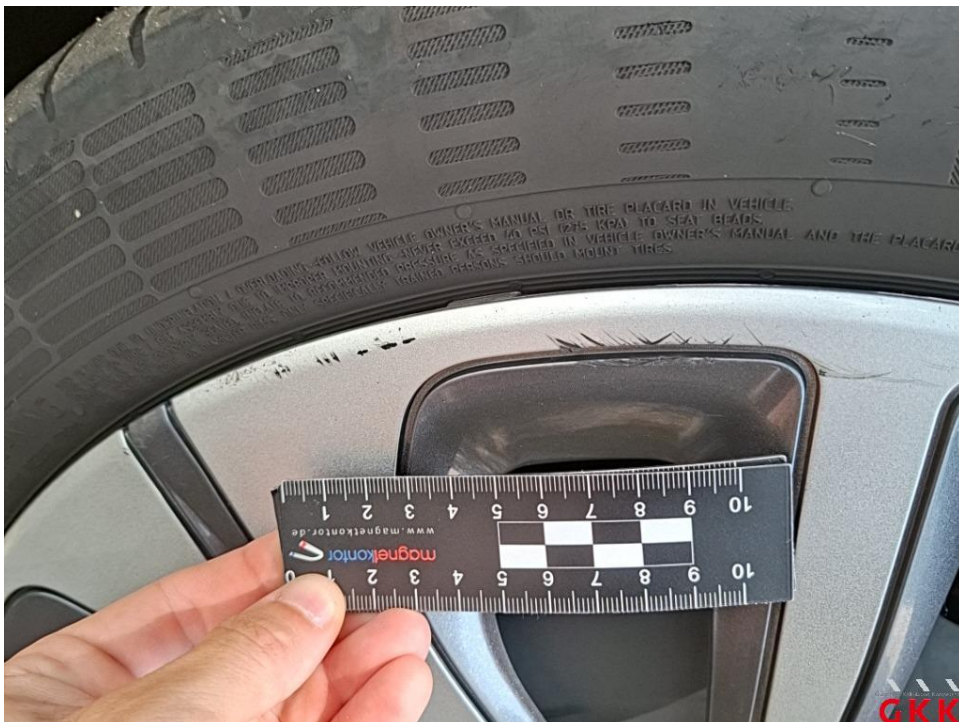
Radkappe(n) vorne links, beschädigt (Bild 16, Bild 17, Bild 18)

Bild 16. Radkappe(n), vorne links, beschädigt, ersetzen

Bild 17. Radkappe(n), vorne links, beschädigt, ersetzen

Bild 18. Radkappe(n), vorne links, beschädigt, ersetzen

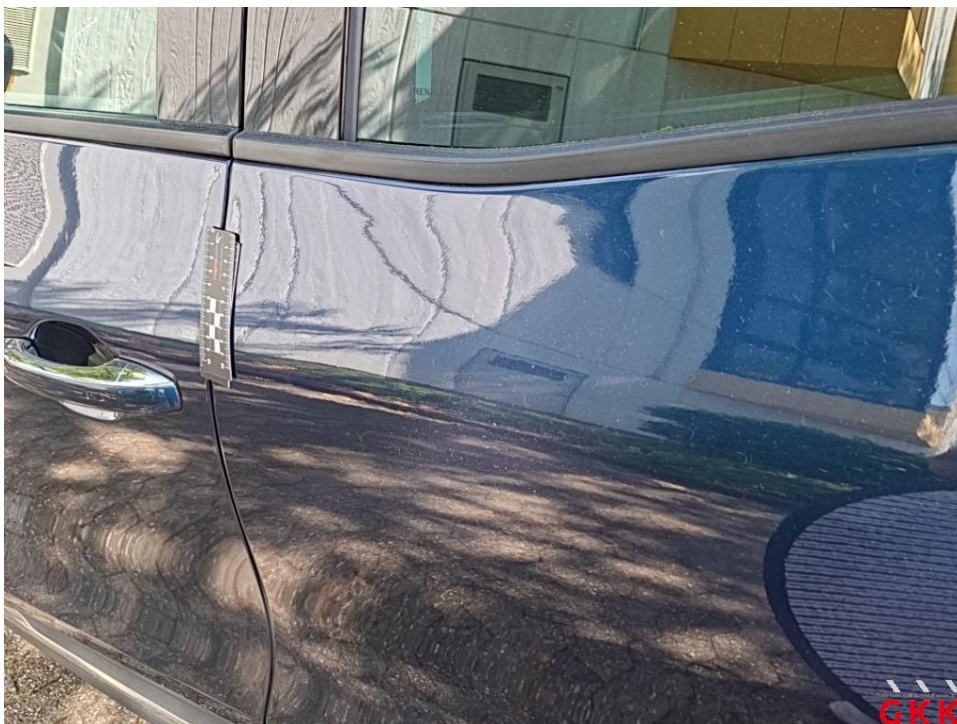
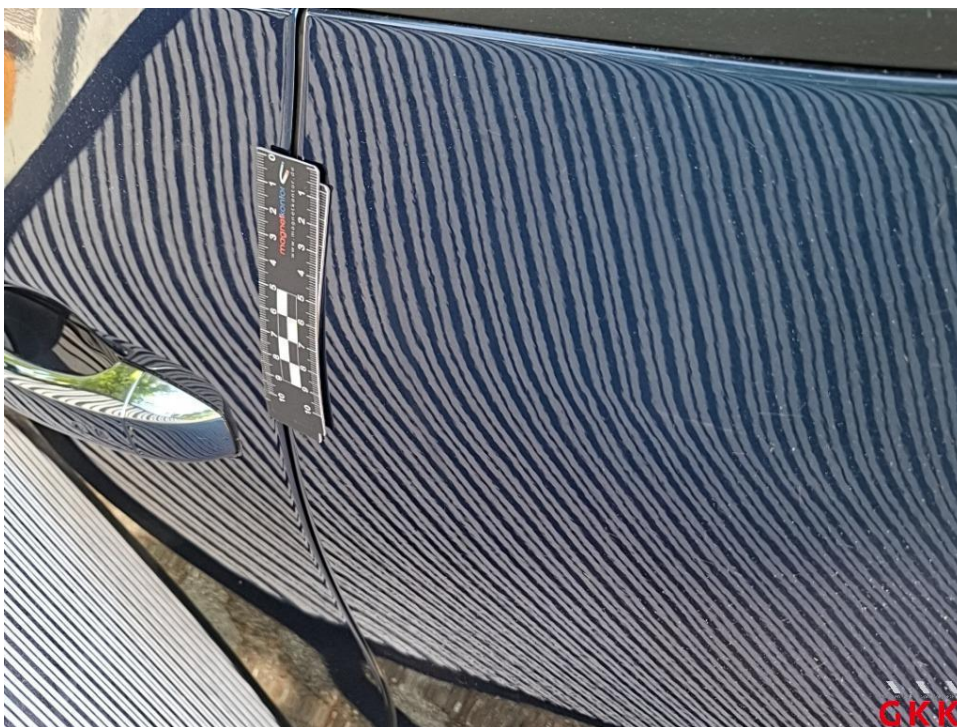
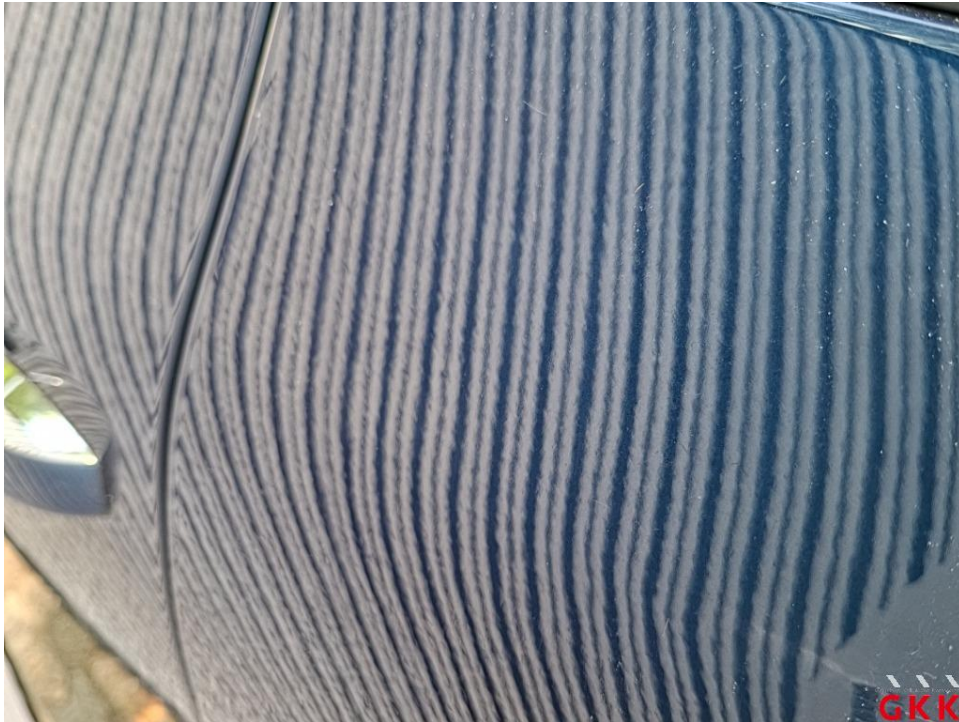
| Vorschaden | Der Vorschaden wurde fach- und sachgerecht behoben | Feststellung |
|---|---|---|
| Tür hinten links beschädigt | Nein | fehlerhafter Lackaufbau |

Tür hinten links, Reparaturmangel (Bild 19, Bild 20, Bild 21)

Bild 19. Tür hinten links, Reparaturmangel, lackieren

Bild 20. Tür hinten links, Reparaturmangel, lackieren

Bild 21. Tür hinten links, Reparaturmangel, lackieren

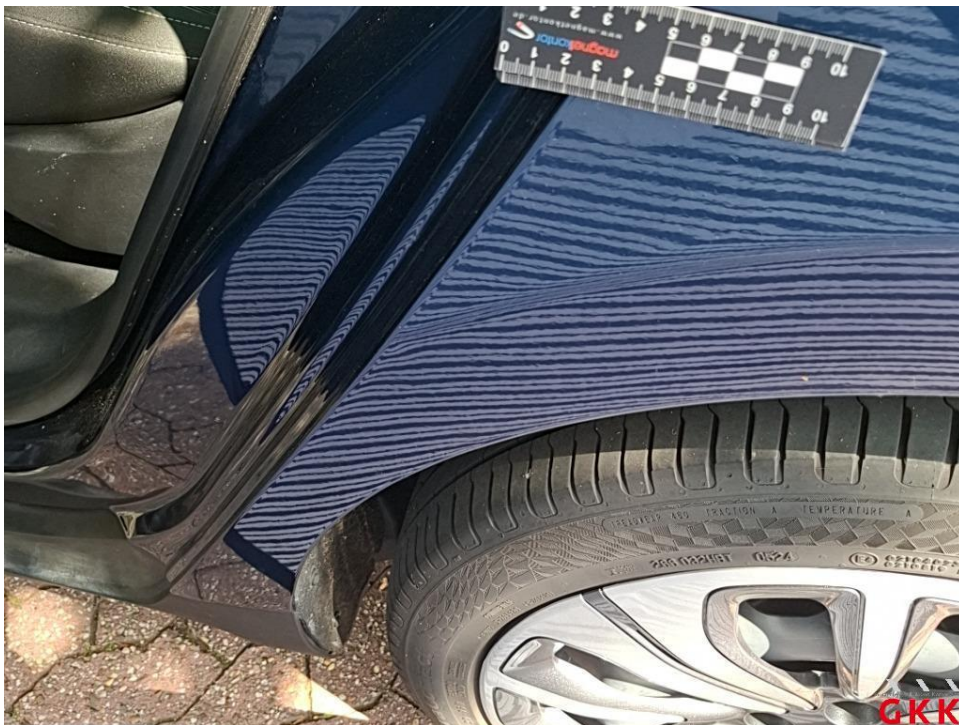
| Vorschaden | Der Vorschaden wurde fach- und sachgerecht behoben | Feststellung |
|---|---|---|
| Seitenwand hinten links beschädigt | Nein | fehlerhafter Lackaufbau |

Seitenwand links, Reparaturmangel (Bild 22)

Bild 22. Seitenwand links, Reparaturmangel, instand setzen - lackieren

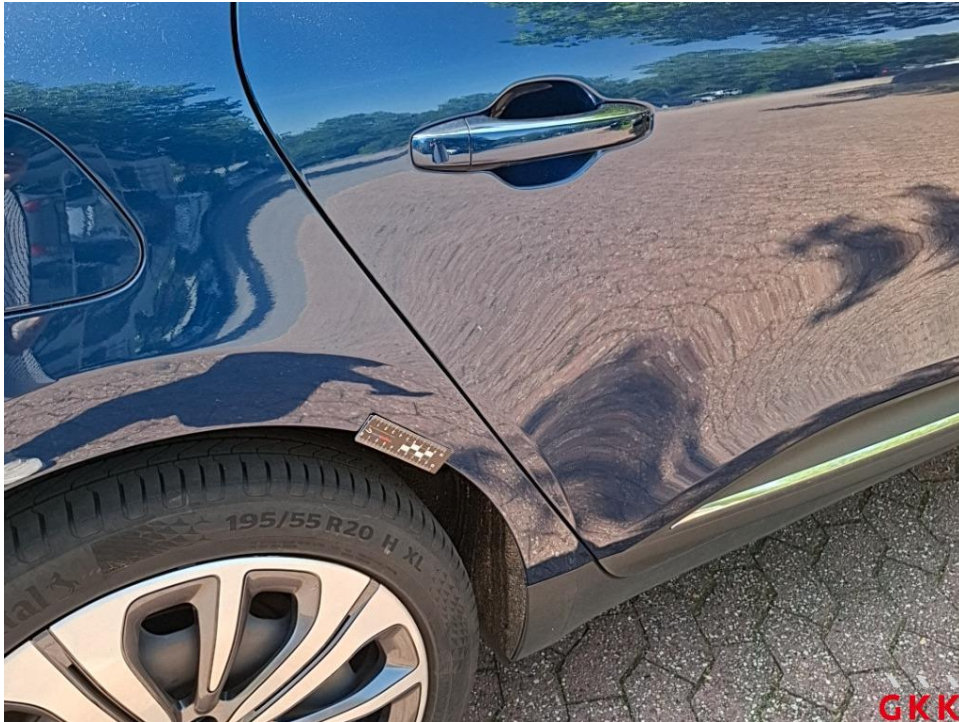
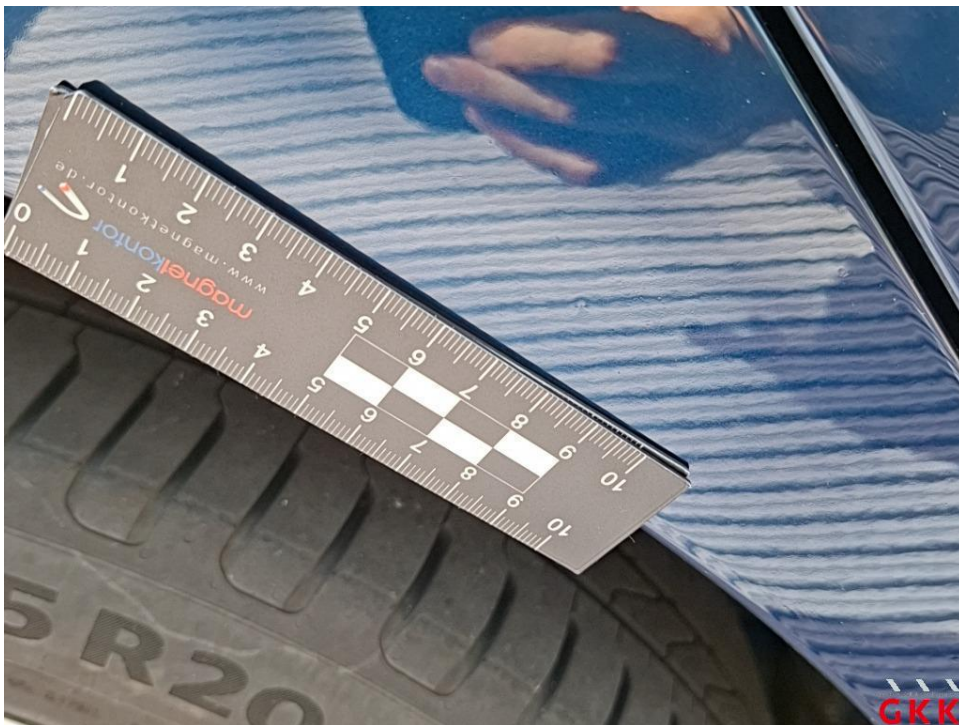
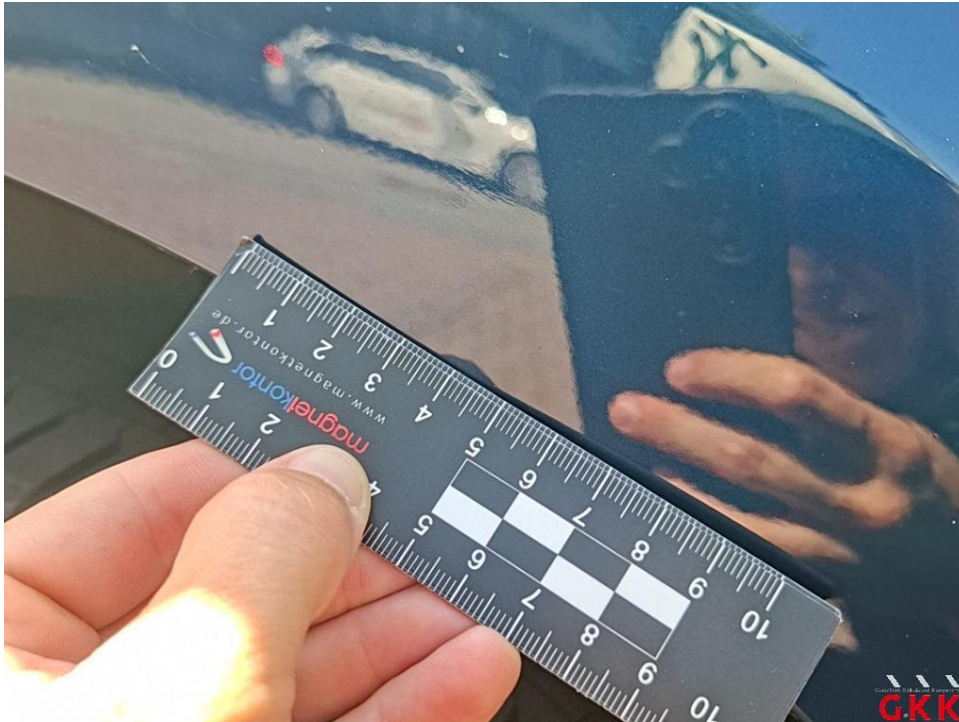
| Vorschaden | Der Vorschaden wurde fach- und sachgerecht behoben | Feststellung |
|---|---|---|
| Seitenwand hinten rechts beschädigt | Nein | fehlerhafter Lackaufbau |

Seitenwand rechts, Reparaturmangel (Bild 23, Bild 24, Bild 25)

Bild 23. Seitenwand rechts, Reparaturmangel, lackieren

Bild 24. Seitenwand rechts, Reparaturmangel, lackieren

Bild 25. Seitenwand rechts, Reparaturmangel, lackieren

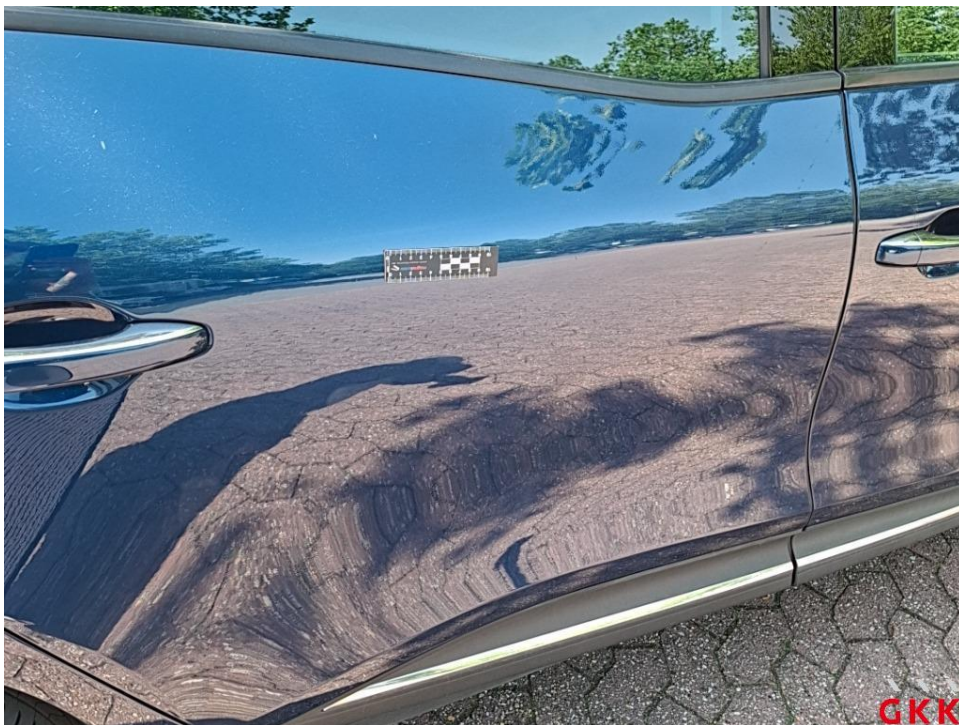
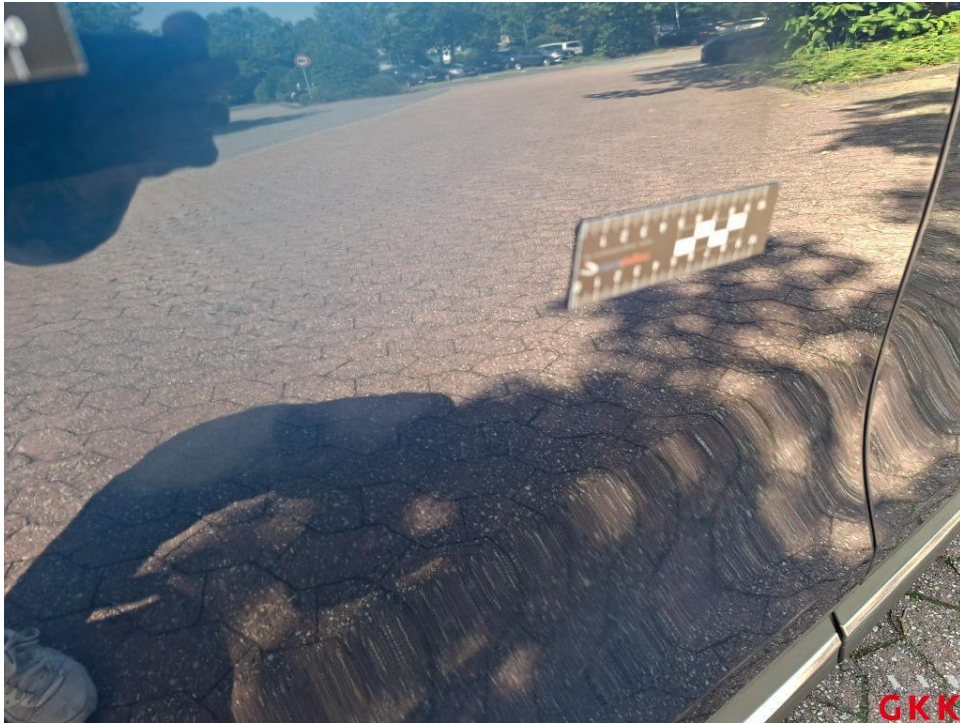
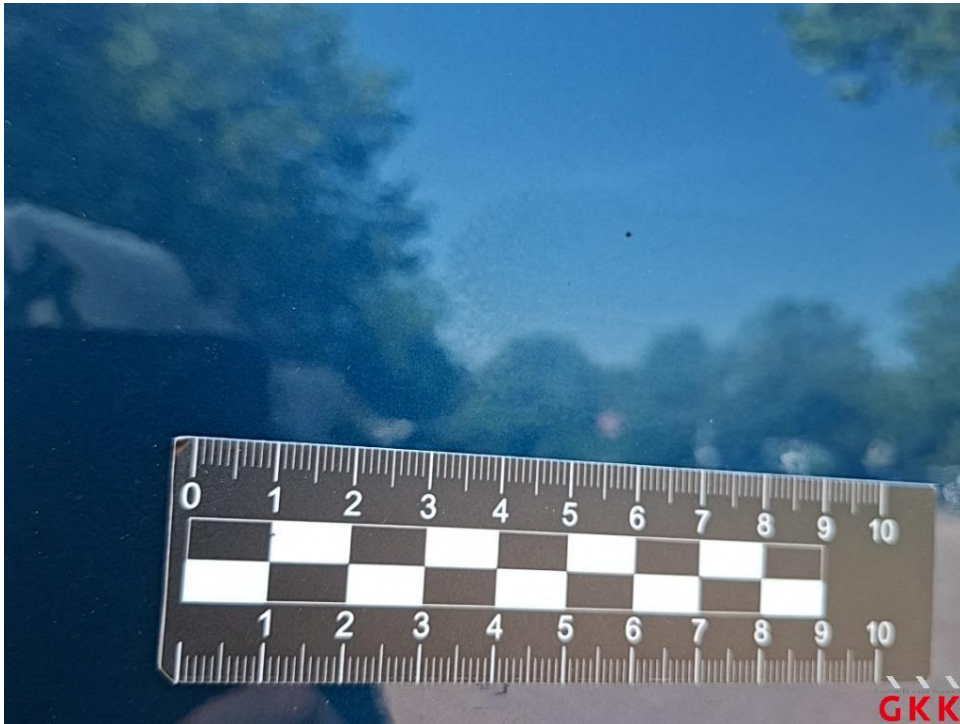
| Vorschaden | Der Vorschaden wurde fach- und sachgerecht behoben | Feststellung |
|---|---|---|
| Tür hinten rechts beschädigt | Nein | fehlerhafter Lackaufbau |

Tür hinten rechts, Reparaturmangel (Bild 26, Bild 27, Bild 28)

Bild 26. Tür hinten rechts, Reparaturmangel, lackieren

Bild 27. Tür hinten rechts, Reparaturmangel, lackieren

Bild 28. Tür hinten rechts, Reparaturmangel, lackieren

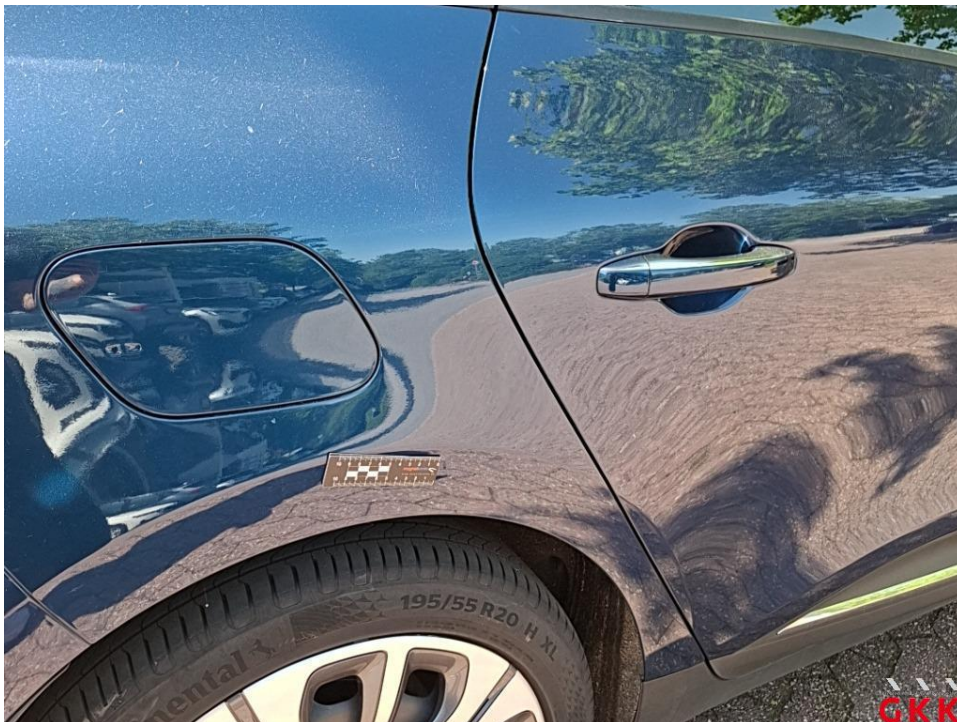
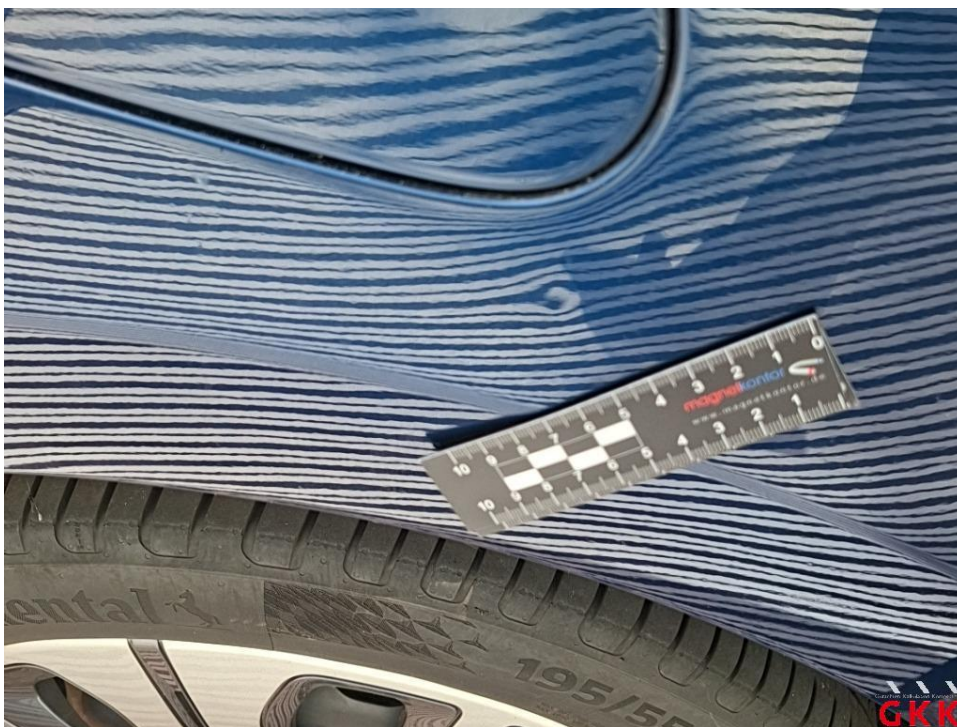
Seitenwand rechts, bis 3 Dellen / Bauteil (Bild 29, Bild 30)

Bild 29. Seitenwand rechts, bis 3 Dellen / Bauteil, kalt drücken

Bild 30. Seitenwand rechts, bis 3 Dellen / Bauteil, kalt drücken

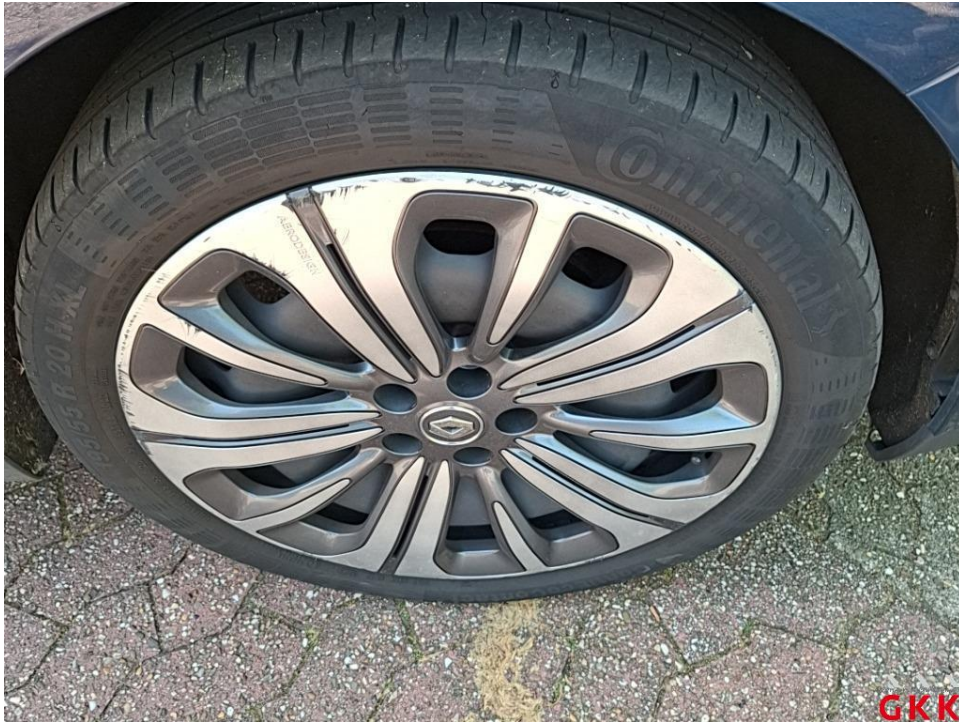
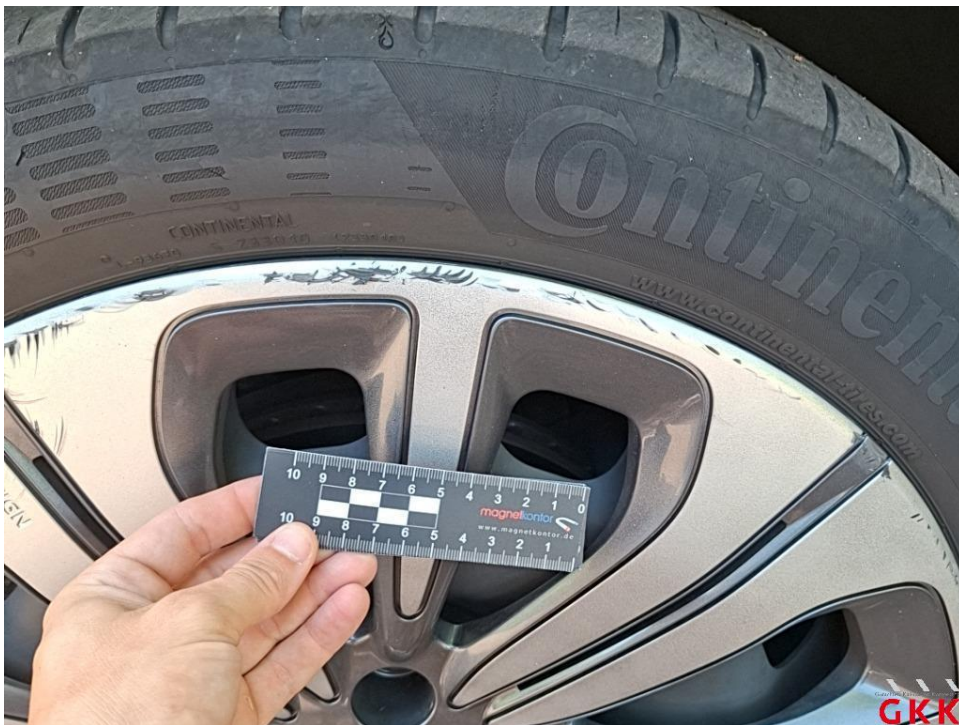
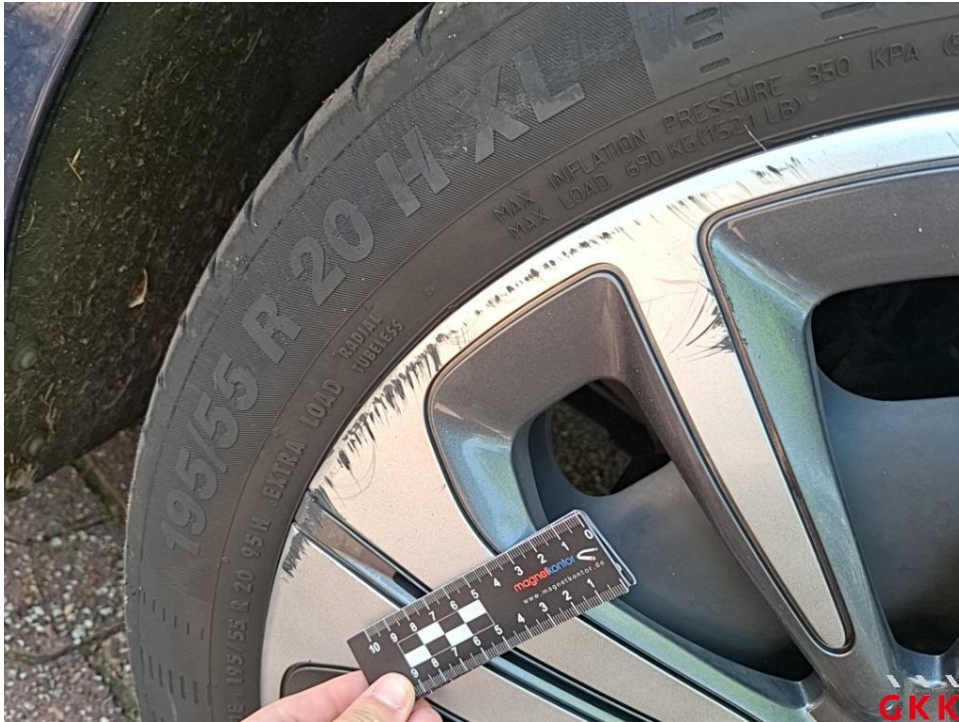
Radkappe(n) vorne rechts, beschädigt (Bild 31, Bild 32, Bild 33)

Bild 31. Radkappe(n), vorne rechts, beschädigt, ersetzen

Bild 32. Radkappe(n), vorne rechts, beschädigt, ersetzen

Bild 33. Radkappe(n), vorne rechts, beschädigt, ersetzen

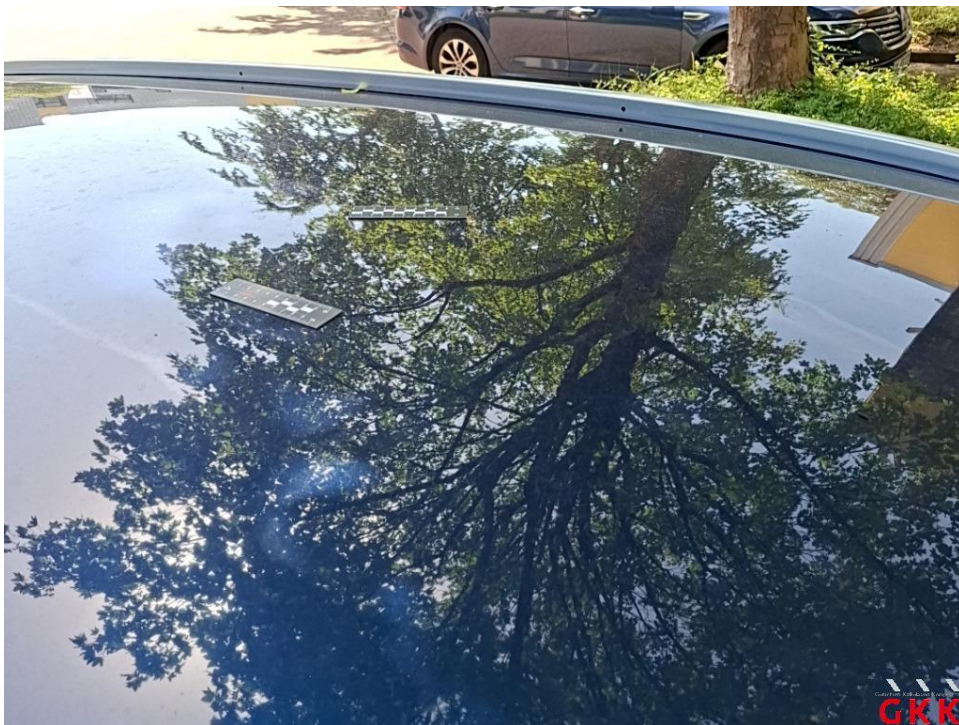
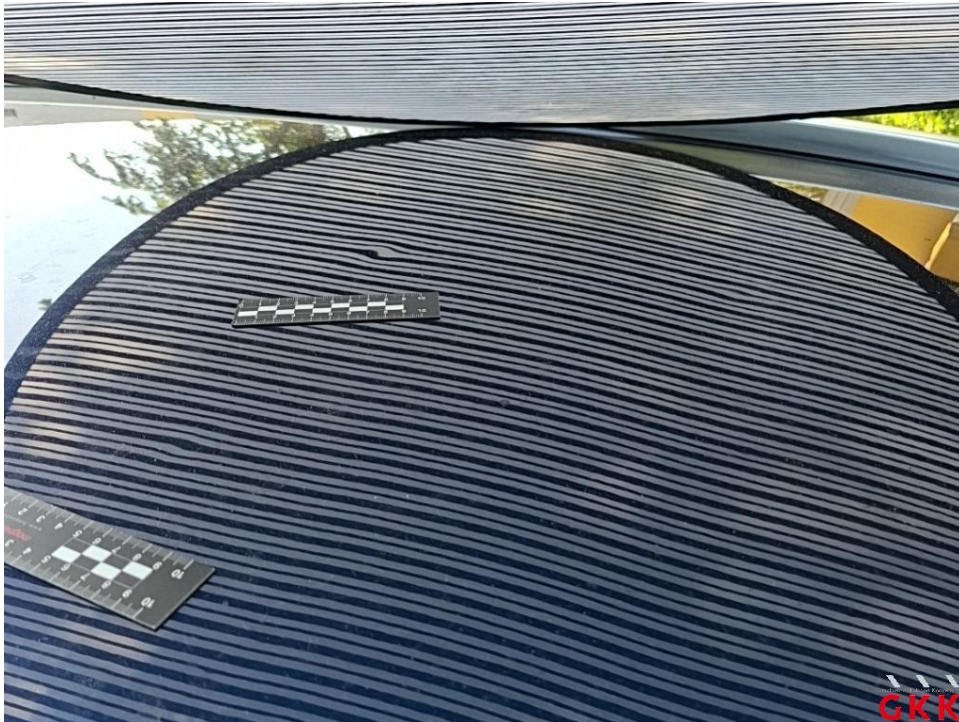
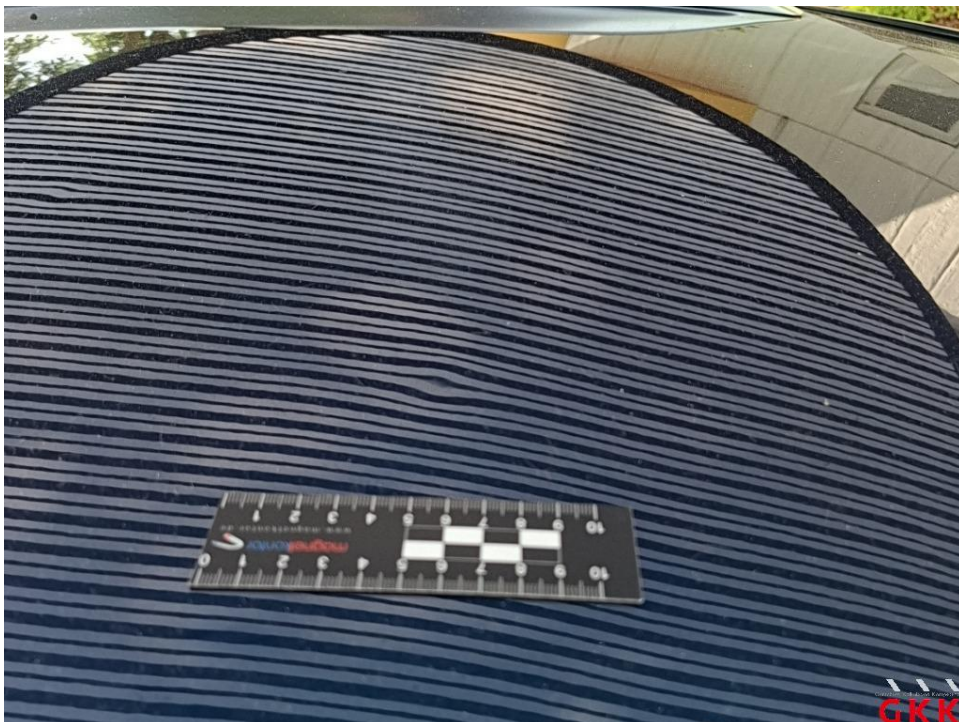
Dach, 4 bis 10 Dellen / Bauteil (Bild 34, Bild 35, Bild 36)

Bild 34. Dach, 4 bis 10 Dellen / Bauteil, kalt drücken

Bild 35. Dach, 4 bis 10 Dellen / Bauteil, kalt drücken

Bild 36. Dach, 4 bis 10 Dellen / Bauteil, kalt drücken
