## Bewertungsgutachten

WEN AP28

U5YH6G17GNL057491

| Typ / Verkaufsbezeichnung | ProCeed (CD)(2018->) / Proceed 1.6 T-GDI GT (EURO 6d) |

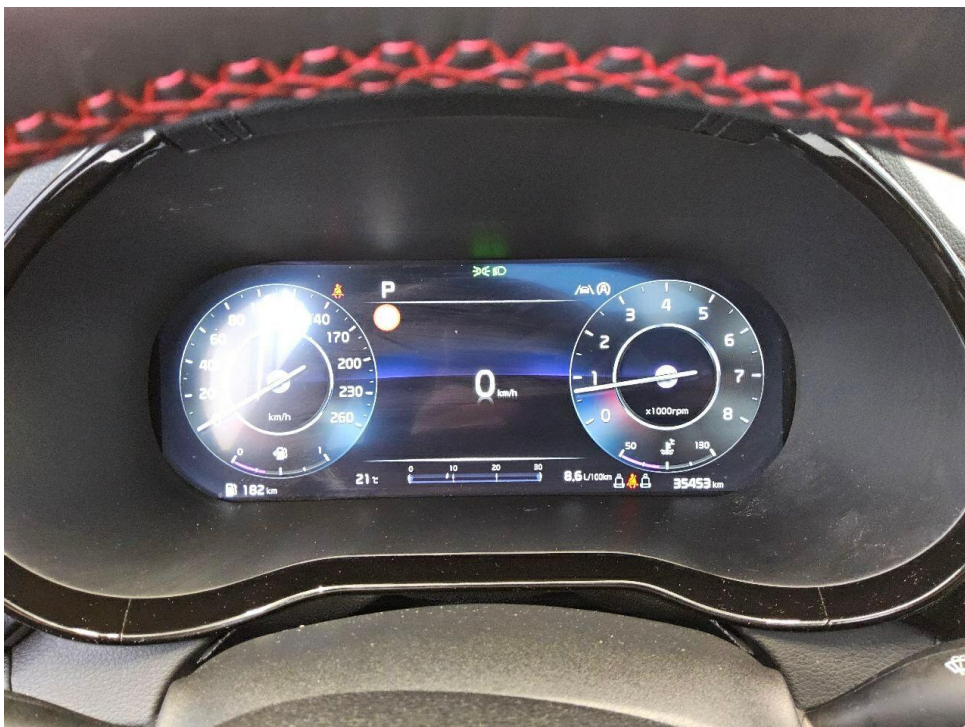
Bild 4 : Kombiinstrument (betriebsbereit) mit Km-Stand

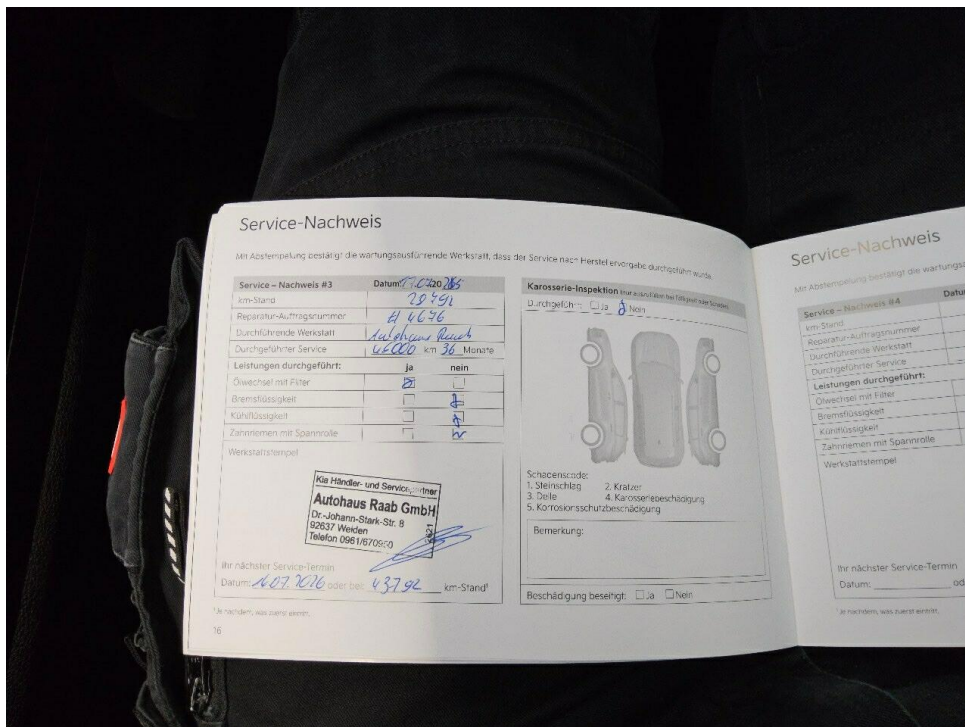
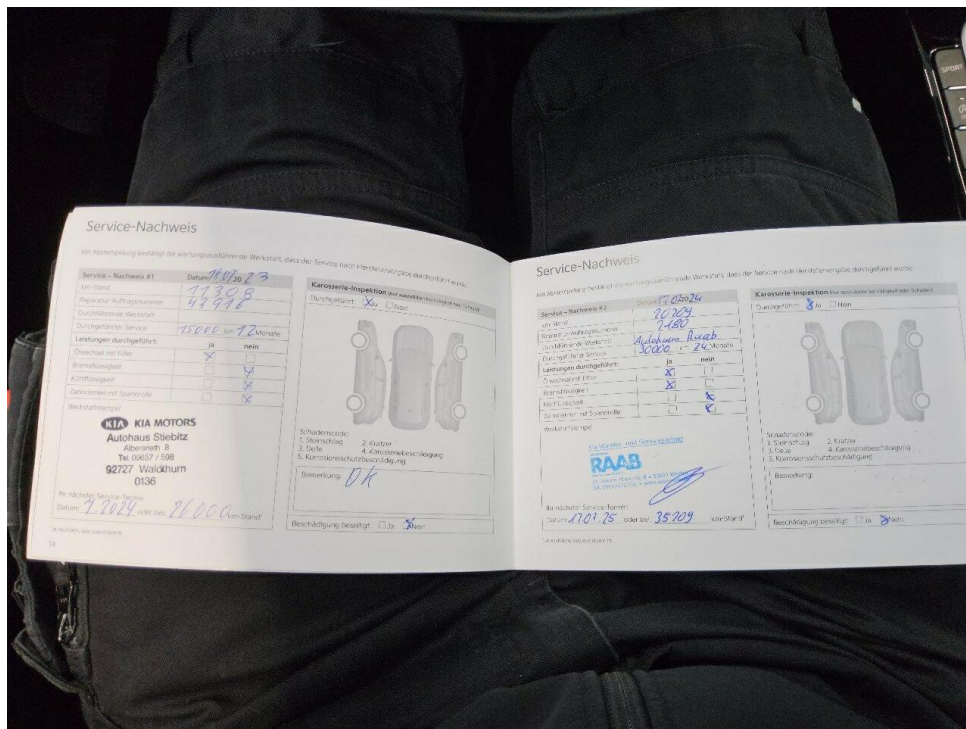
Bild 6 : Wartungsnachweis

Bild 7 : Wartungsnachweis

Abgesehen von den beschriebenen Schäden/Mängeln weist das Fahrzeug/Objekt einen, bezogen auf Alter und Nutzung, üblichen Gesamtzustand auf. Der Wartungsnachweis ist vollständig. Sämtliche Wartungsarbeiten wurden durch eine markengebundene Fachwerkstatt durchgeführt. Zum Zeitpunkt der Besichtigung verbleiben bis zur nächsten Wartung 5 Tage.

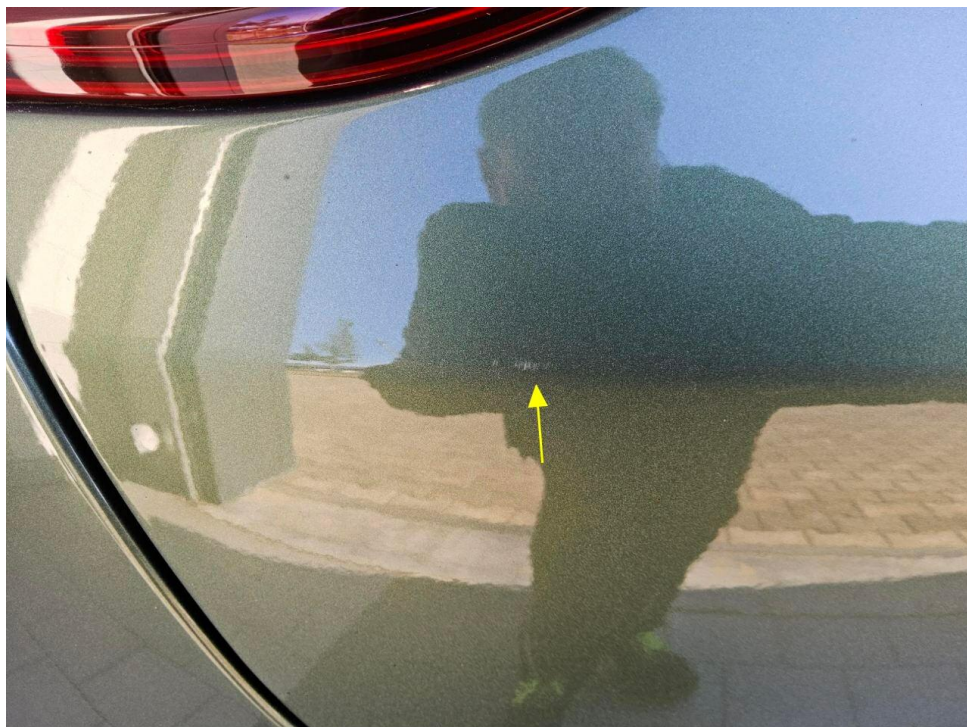
Bild 8 : Heckklappe Lackierung, zerkratzt, Gebrauchsspur

Service in Kürze fällig, (Bild 16)  
Heckklappe Lackierung, zerkratzt,  
Gebrauchsspur (Bild 8)

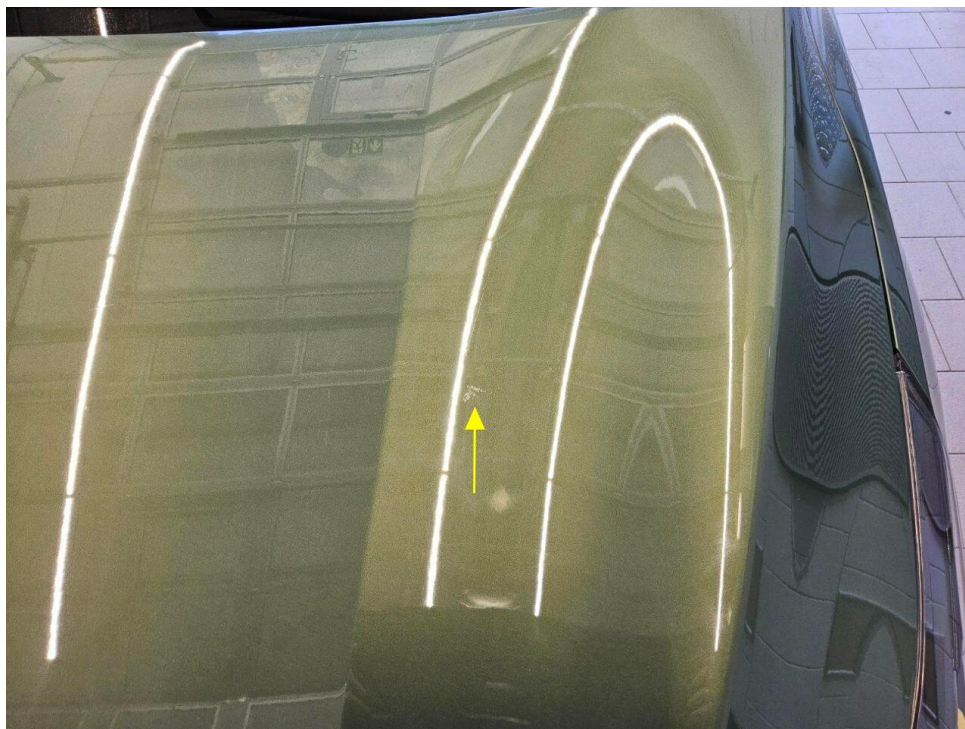
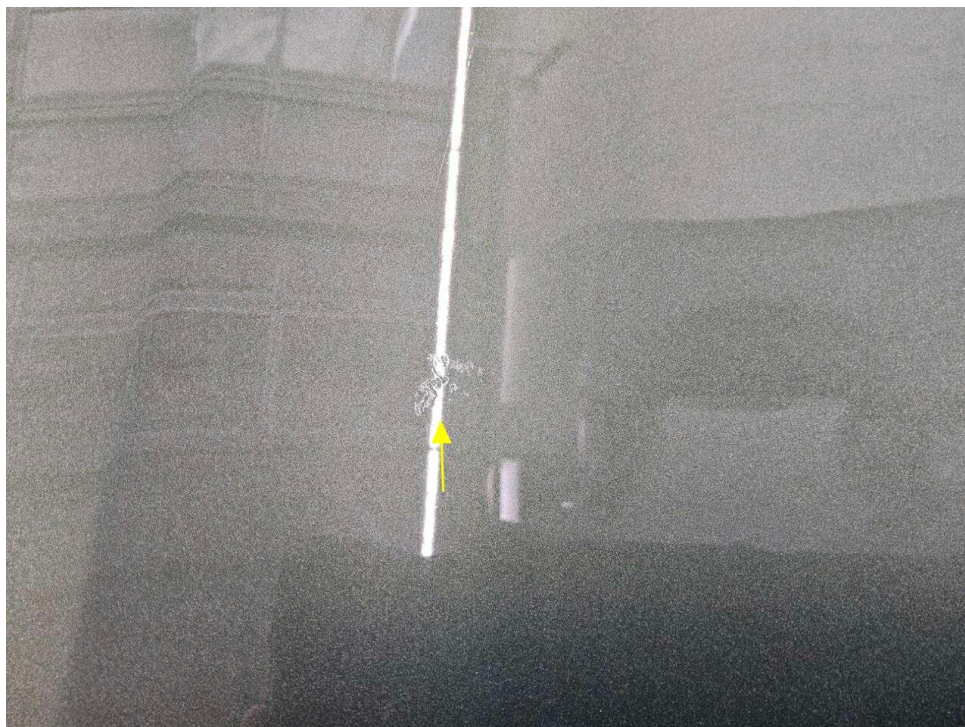
Bild 9 : Motorhaube Lackierung, Umweltschaden, lackieren

Bild 10 : Motorhaube Lackierung, Umweltschaden, lackieren

| Bezeichnung des Schadens / Rep.-Weg | Rep.Kost<br>brutto | Anrechn. | Minderwert<br>brutto |
|---|---|---|---|
| 5. Motorhaube Lackierung, Umweltschaden, lackieren (Bild 9, 10) | 509 | 70.28 | -357,73 |

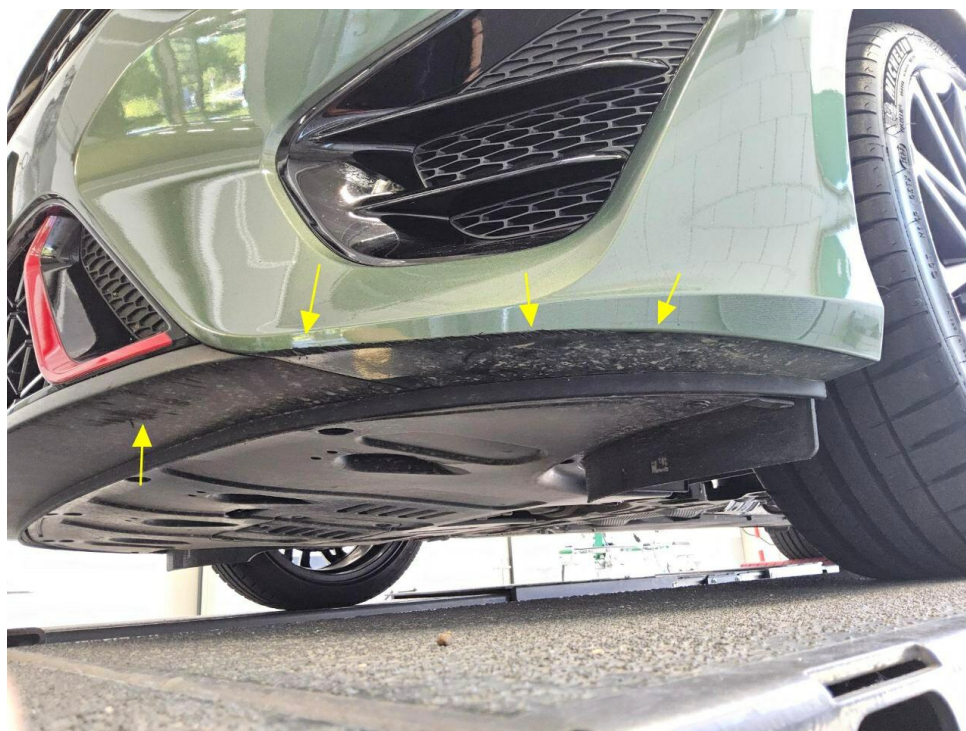
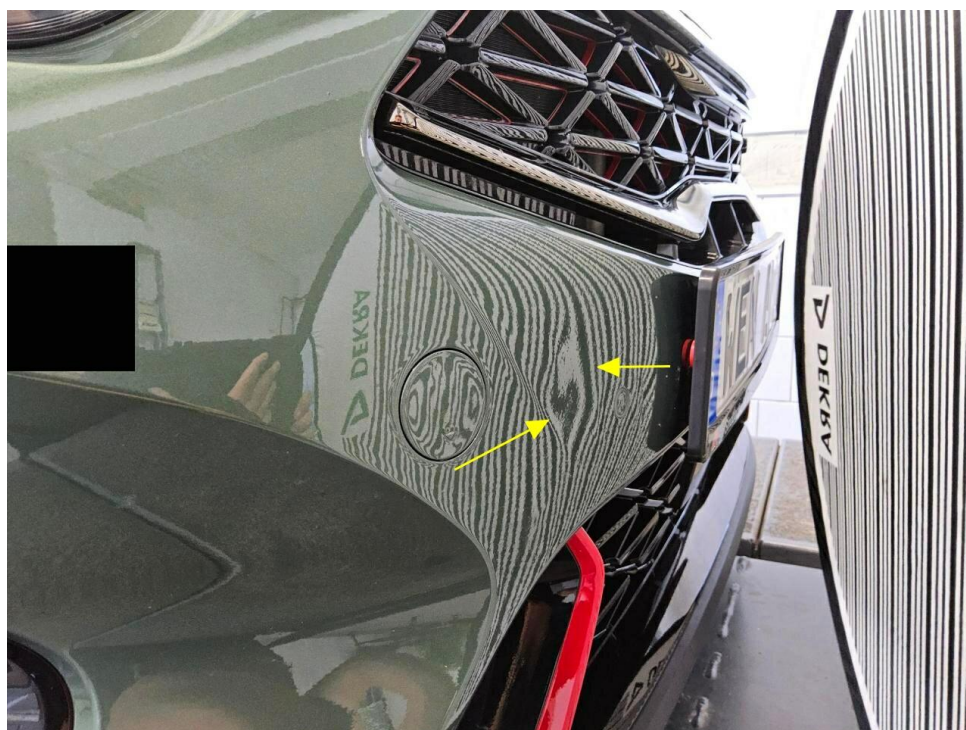
Bild 11 : Stoßfänger vorne, deformiert, instandsetzen und lackieren mit Lackaufbau

Bild 12 : Stoßfänger vorne, deformiert, instandsetzen und lackieren mit Lackaufbau

| Bezeichnung des Schadens / Rep.-Weg | Rep.Kost<br>brutto | Anrechn. | Minderwert<br>brutto |
|---|---|---|---|
| 7. Stoßfänger vorne, deformiert, instandsetzen und lackieren mit Lackaufbau (Bild 11, 12) | 1.003 | 100 | -1.003,00 |

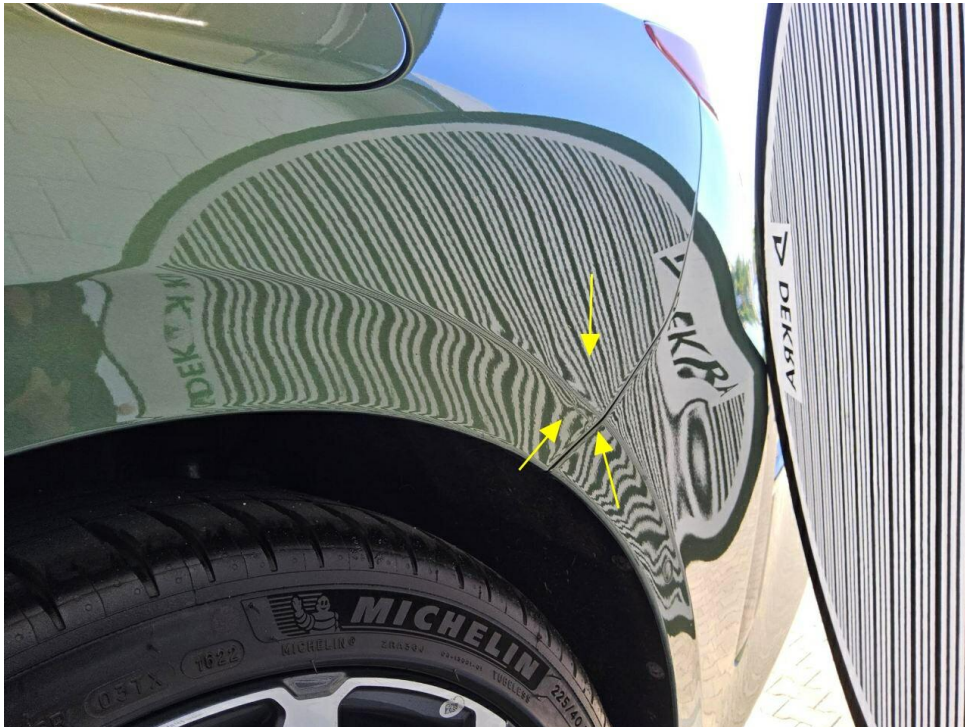
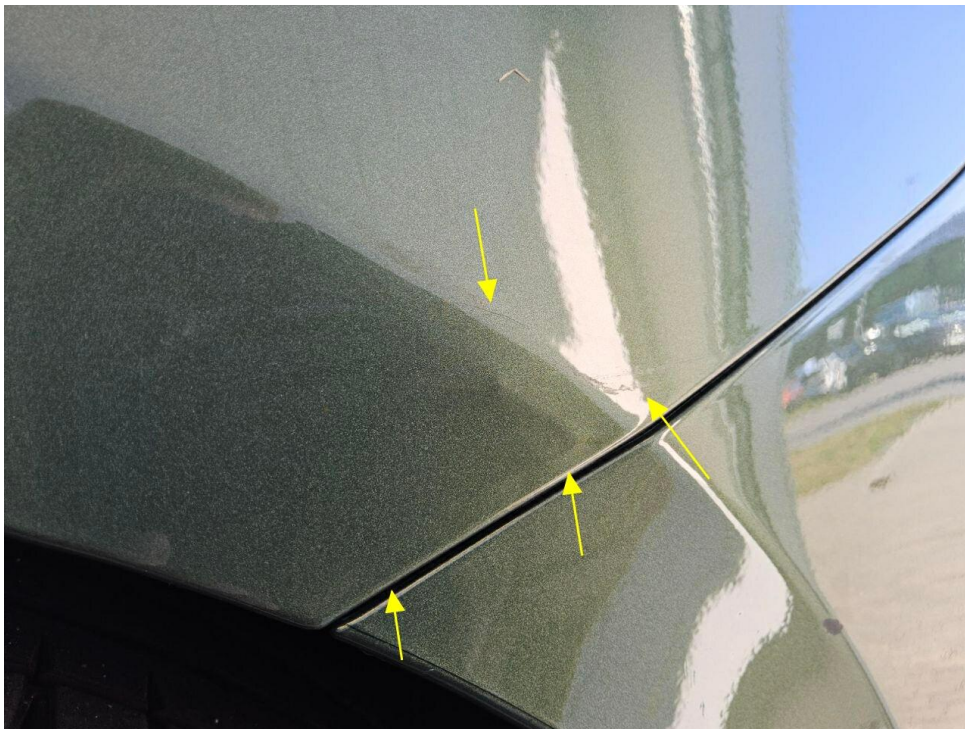
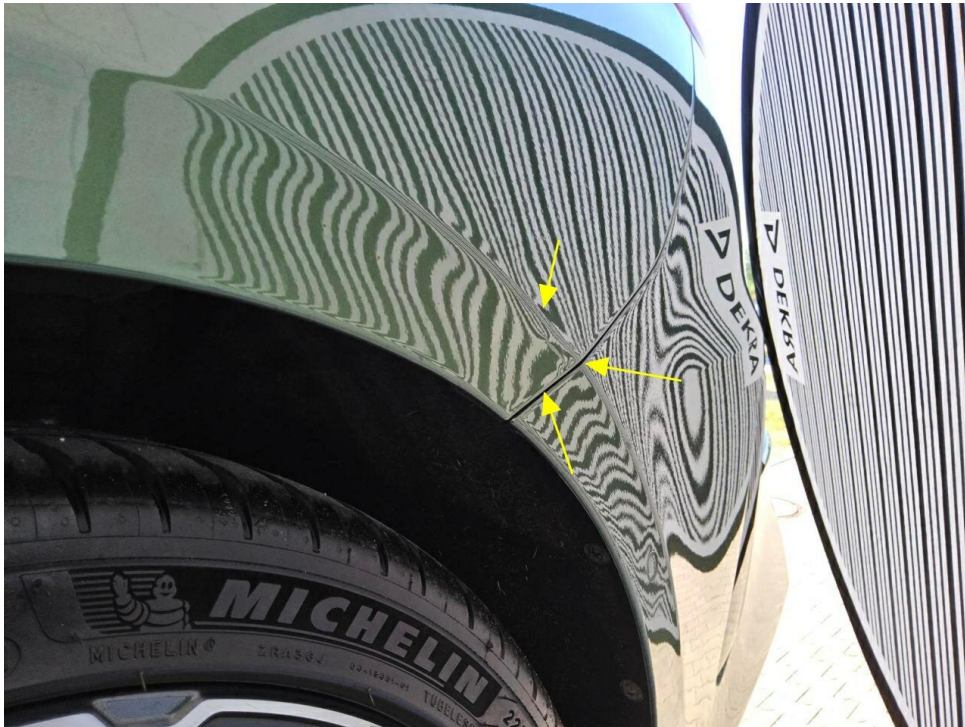
Bild 13 : Seitenteil hinten links, deformiert, instandsetzen und lackieren mit Lackaufbau

Bild 14 : Seitenteil hinten links, deformiert, instandsetzen und lackieren mit Lackaufbau

Bild 15 : Seitenteil hinten links, deformiert, instandsetzen und lackieren mit Lackaufbau

| Bezeichnung des Schadens / Rep.-Weg | Rep.Kost<br>brutto | Anrechn. | Minderwert<br>brutto |
|---|---|---|---|
| 6. Seitenteil hinten links, deformiert, instandsetzen und lackieren mit Lackaufbau (Bild 13, 14, 15) | 900 | 100 | -900,00 |

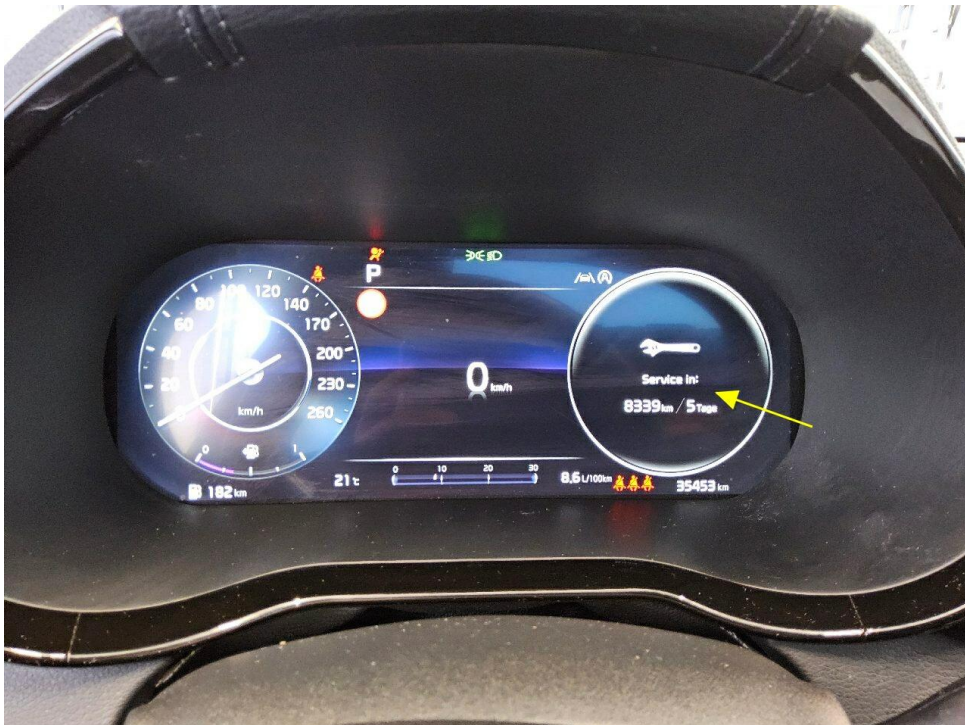
Bild 16 : Service in Kürze fällig

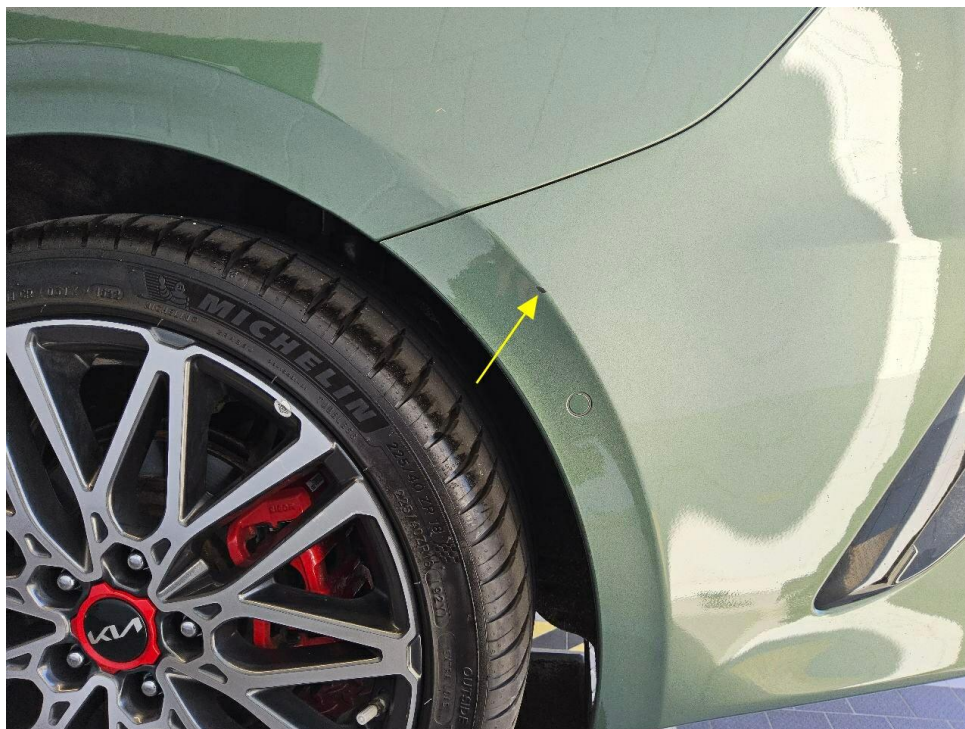
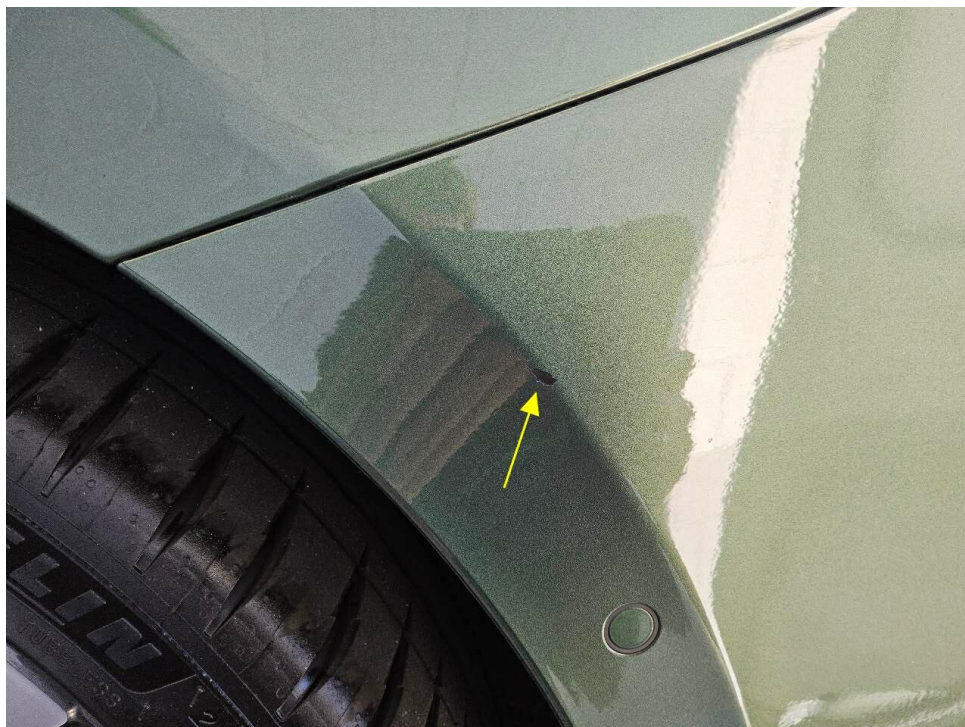
Bild 17 : Stoßfänger hinten verschrammt

Bild 18 : Stoßfänger hinten verschrammt

| Bezeichnung des Schadens / Rep.-Weg | Rep.Kost<br>brutto | Anrechn. | Minderwert<br>brutto |
|---|---|---|---|
| 1. Stoßfänger hinten verschrammt, smart repair (Bild 17, 18) | 30 | 100 | -30,00 |

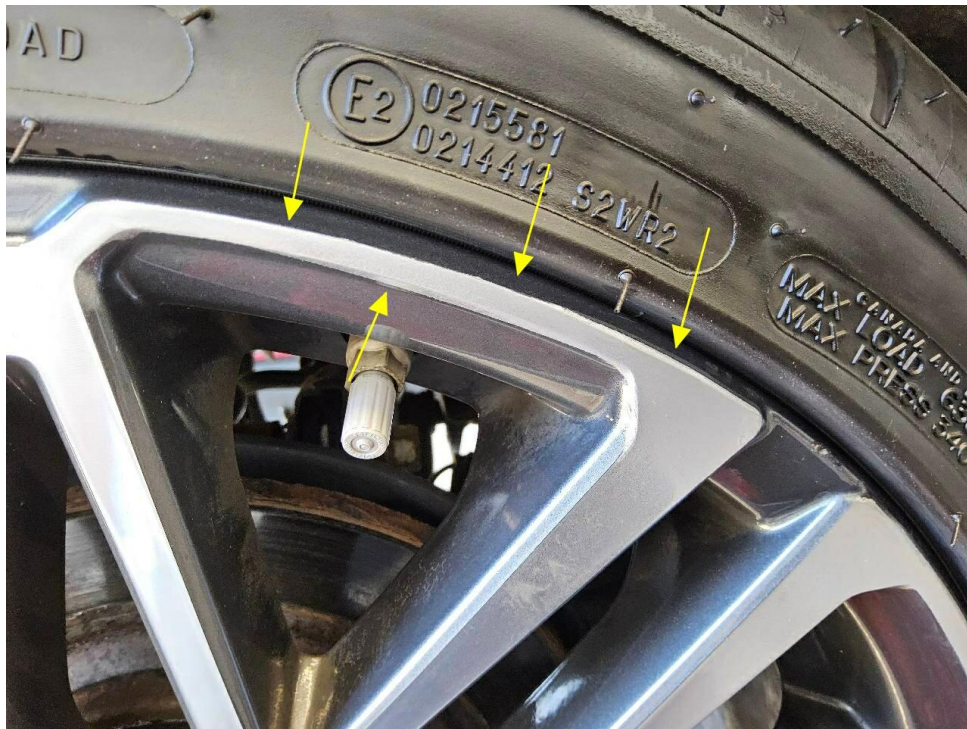
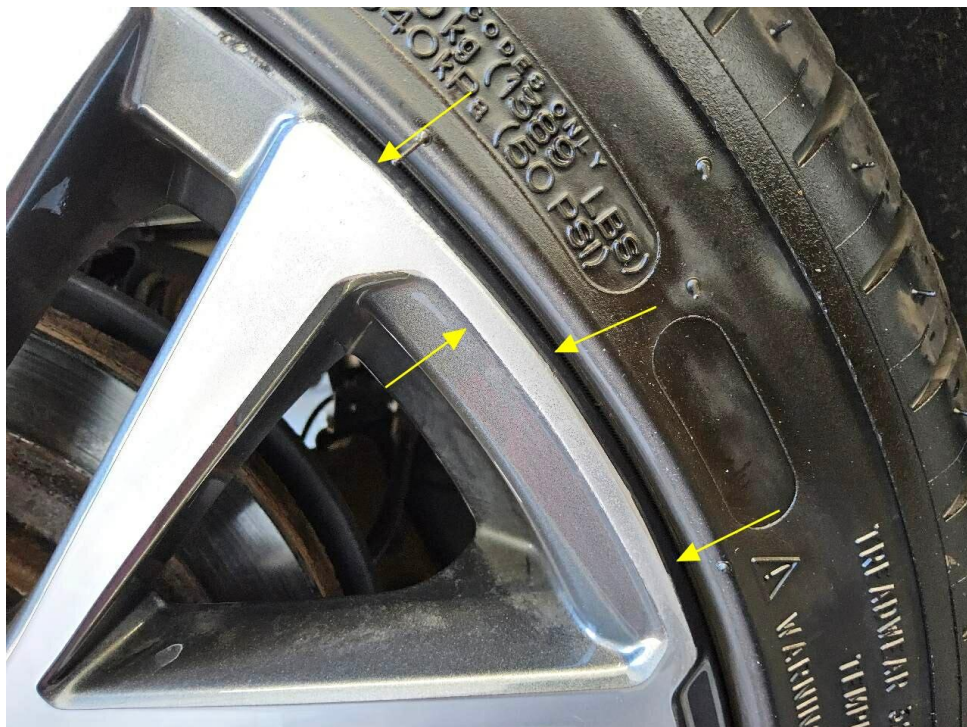
Bild 19 : Leichtmetallfelge hinten rechts Rückstände von Instandsetzung sichtbar

Bild 20 : Leichtmetallfelge hinten rechts Rückstände von Instandsetzung sichtbar

| Bezeichnung des Schadens / Rep.-Weg | Rep.Kost<br>brutto | Anrechn. | Minderwert<br>brutto |
|---|---|---|---|
| 2. Leichtmetallfelge Sommerräder hinten rechts Rückstände von Instandsetzung sichtbar, erneuern | 935 | 100 | -935,00 |

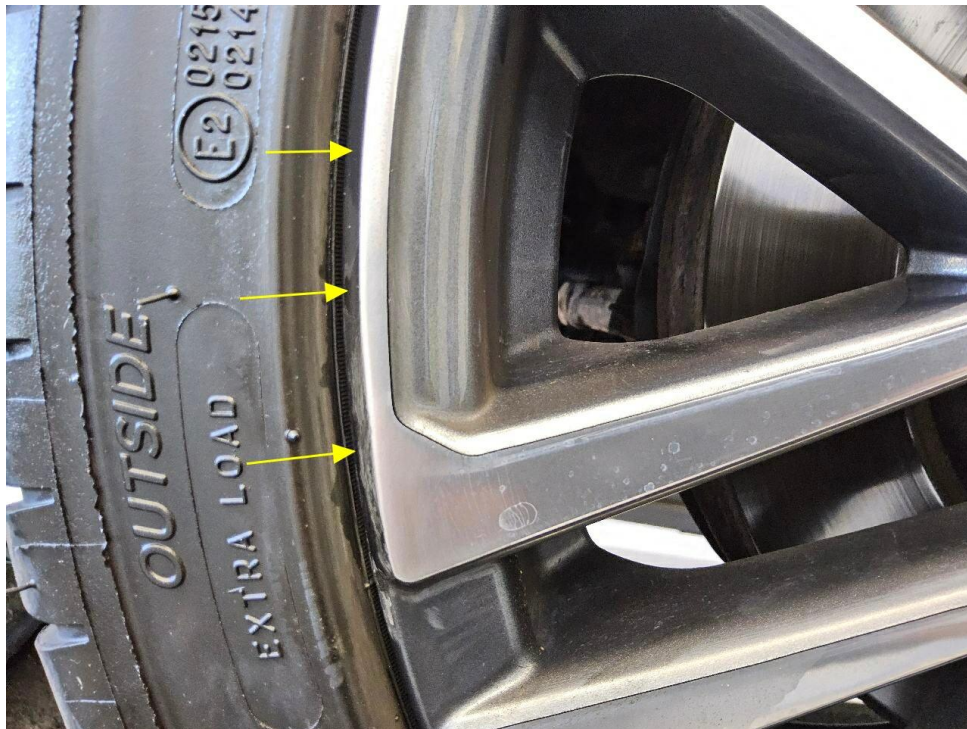
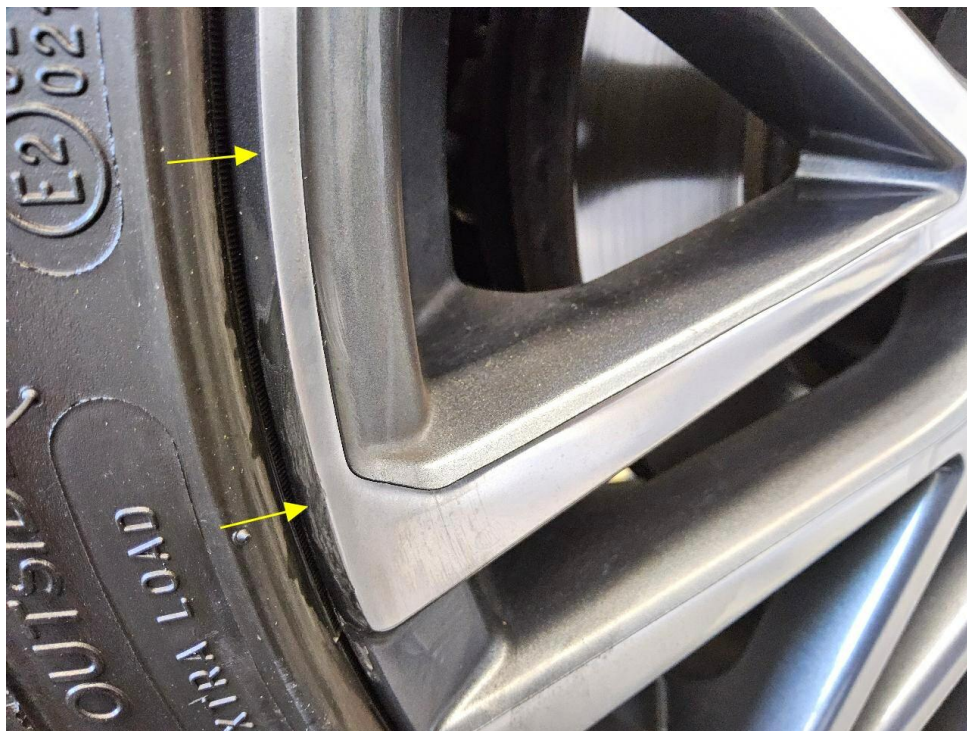
Bild 21 : Leichtmetallfelge Sommerräder vorn rechts, Rückstände von Instandsetzung sichtbar

Bild 22 : Leichtmetallfelge Sommerräder vorn rechts, Rückstände von Instandsetzung sichtbar

| Bezeichnung des Schadens / Rep.-Weg | Rep.Kost<br>brutto | Anrechn. | Minderwert<br>brutto |
|---|---|---|---|
| 3. Leichtmetallfelge Sommerräder vorn rechts, Rückstände von Instandsetzung sichtbar, erneuern (Bild 21, 22) | 935 | 100 | -935,00 |

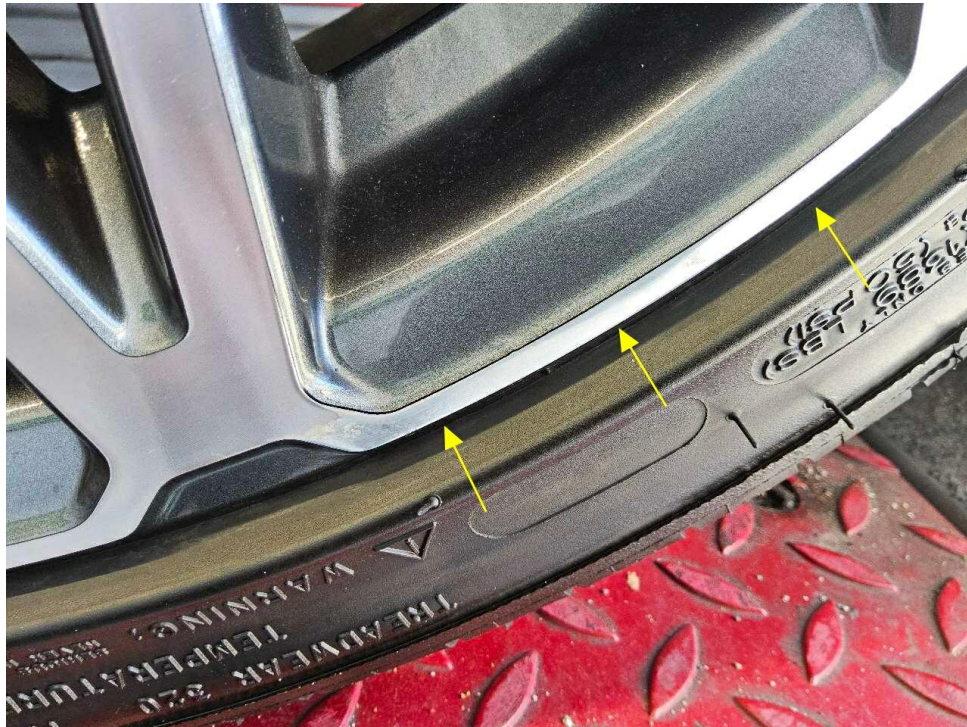
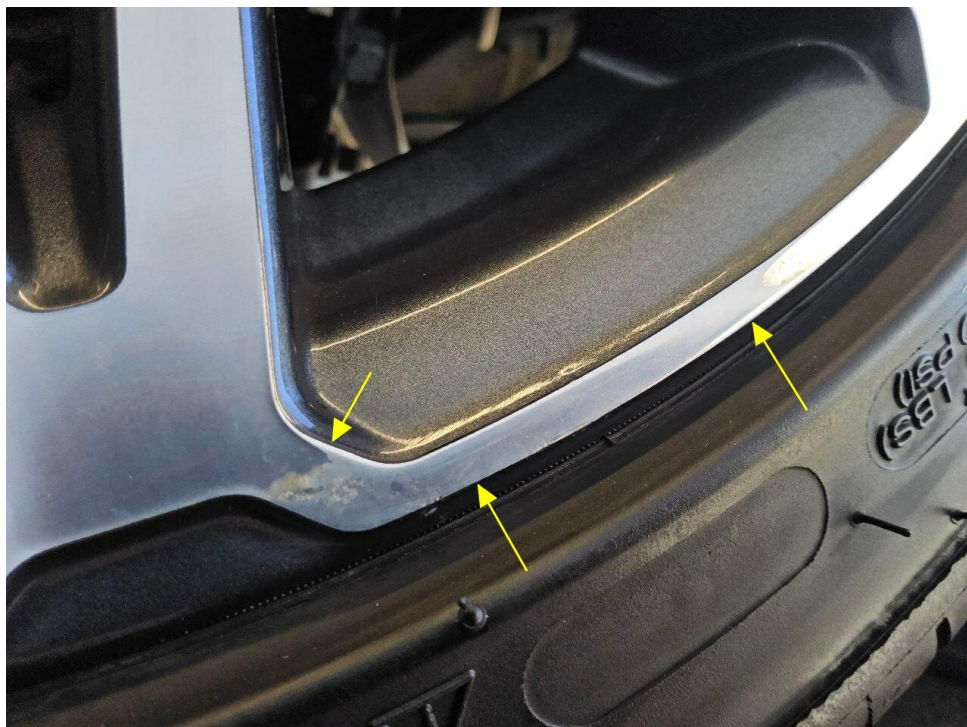
Bild 23 : Leichtmetallfelge Sommerräder hinten links, Rückstände von Instandsetzung sichtbar

Bild 24 : Leichtmetallfelge Sommerräder hinten links, Rückstände von Instandsetzung sichtbar

| Bezeichnung des Schadens / Rep.-Weg | Rep.Kost<br>brutto | Anrechn. | Minderwert<br>brutto |
|---|---|---|---|
| 4. Leichtmetallfelge Sommerräder hinten links, Rückstände von Instandsetzung sichtbar, erneuern (Bild 23, 24) | 935 | 100 | -935,00 |
