TÜV SÜD Auto Partner GmbH  
Gutenbergstraße 13  
70771 Leinfelden-Echterdingen

Besichtigungsdatum: 15.07.2026  
**Protokollnummer:** 46543740  
Erstellt durch: Paula Kube  
Besichtigt durch: Tobias Eichler

**TMBGR9NW6P3069404**

## Angaben zum Fahrzeug

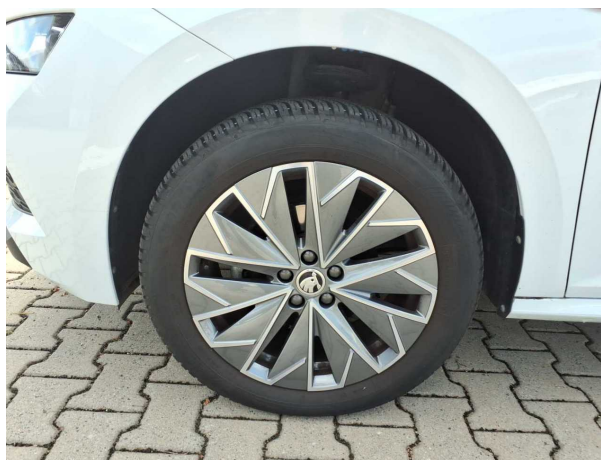
**Abbildung 6: Montierte Bereifung**

| Achse | Reifengröße | Hersteller | Reifentyp | Profiltiefe | Verktgl. | Zul. |
|---|---|---|---|---|---|---|
| 1 | 205/55 R17 95V | Goodyear | Ganzjahresreifen | 6mm - 6mm | i.O. | i.O. |
| 2 | 205/55 R17 95V | Goodyear | Ganzjahresreifen | 7mm - 6mm | i.O. | i.O. |

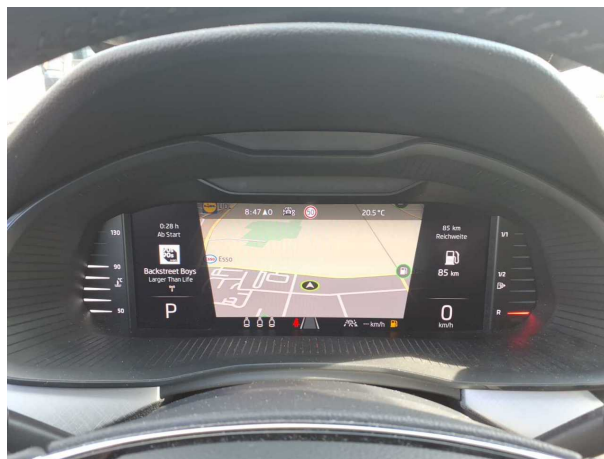
**Abbildung 10: Kombiinstrument**

| <b>Kennzeichen</b> | | <b>Laufleistung (abgelesen)</b> | 11.896 km |

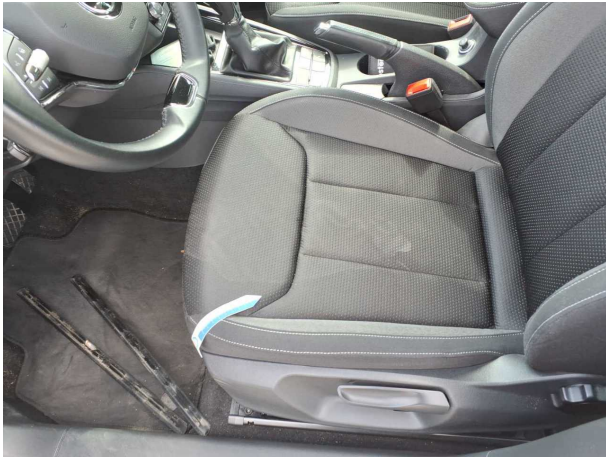
| Nr. | Bauteilgruppe | Beschreibung |
|---|---|---|
| 1 | Sitz vorn | Sitzbezug links - verschmutzt - reinigen |

**Beschädigung #1:** Sitz vorn: Sitzbezug links - verschmutzt - reinigen

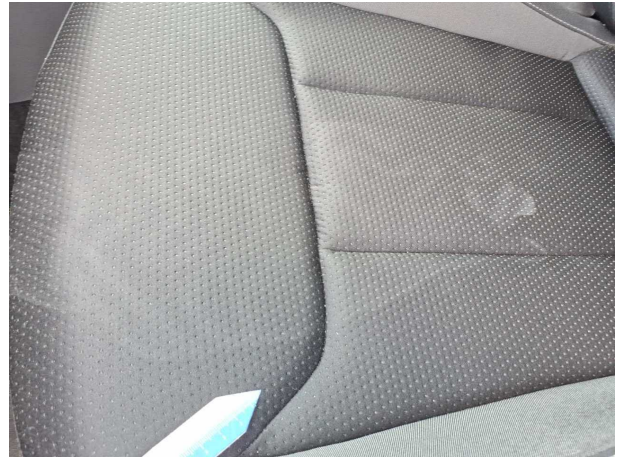
**Beschädigung #1:** Sitz vorn: Sitzbezug links - verschmutzt - reinigen
