| <b>Fahrzeug:</b> | <b>POLESTAR 2 Long Range Single Motor Schräghecklimousine 5-türig 0 ccm 231 PS / 170 KW Elektrisch Automatik</b> | | |

## Zustandsbericht

| Berichtsnummer : | 0000000927467-DE613 | | |

#### Polestar 2 (05.2020->) Long Range Dual

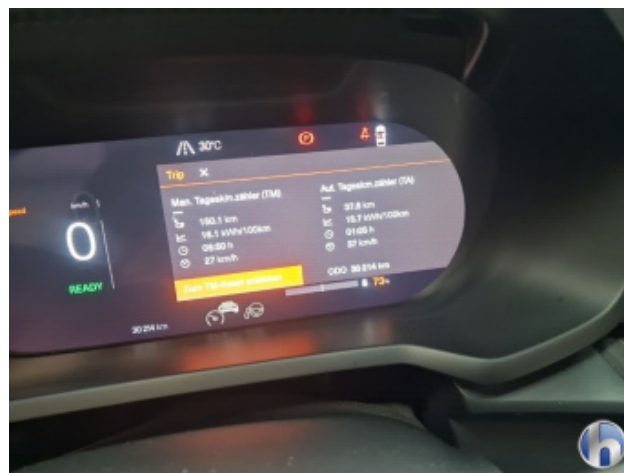
Kilometerstand

| Fahrzeug-Ident.-Nr.: | YSMVSEGEXPL154629 | Laufleistung abgelesen: | 30214 km |

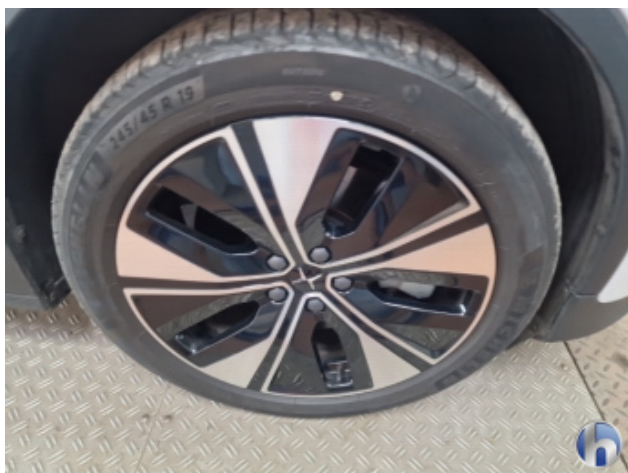
| Reifenart / Felgentyp: | Sommerreifen | Aluminium |
|---|---|---|
| 1. Achse - links / Zust. | Michelin | 245/45/R19/102V 6 mm |

Bereifung

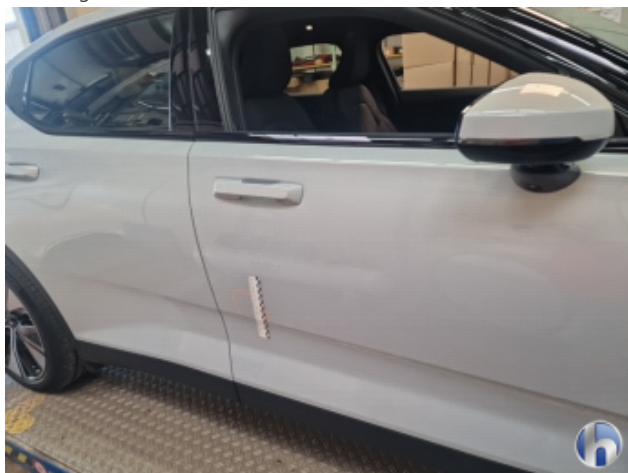
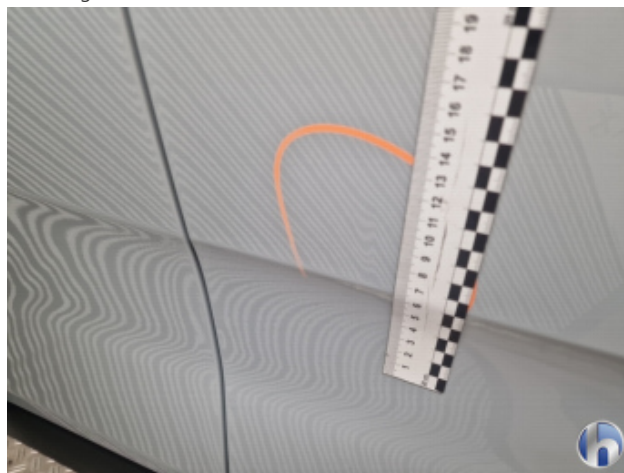
| Schaden | | | |
|---|---|---|---|
| 1. | Tür Vorne - Rechts | Delle | Sanft Instandsetzen |

1. Tür Vorne - Rechts  
Delle - Sanft Instandsetzen
