BMW

SÉRIE4420DGRAN COUPÉ M SPORT

VIN:WBA21AX070FR03905

Détails de l'inspection

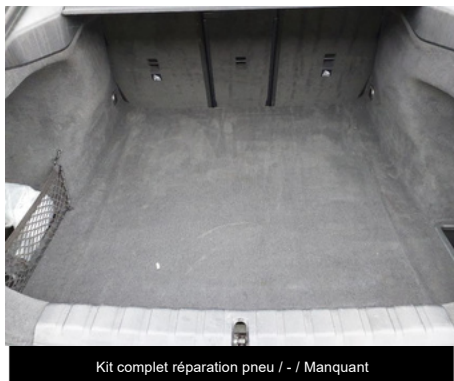
| # | Élément | Do mma g e | Correction |
|---|---|---|---|
| 001 | Kit complet réparation pneu / - | Manquant | Echange |

Kit complet réparation pneu / - / Manquant

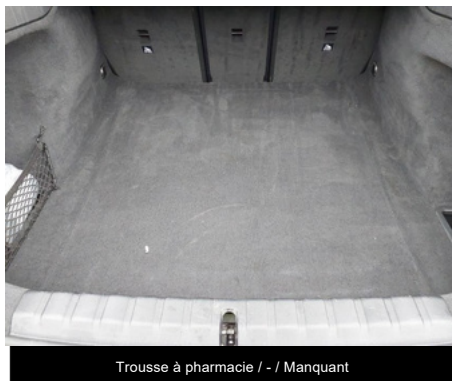
| # | Élément | Do mma g e | Correction |
|---|---|---|---|
| 002 | Trousse à pharmacie / - | Manquant | Acceptable |

Trousse à pharmacie / - / Manquant

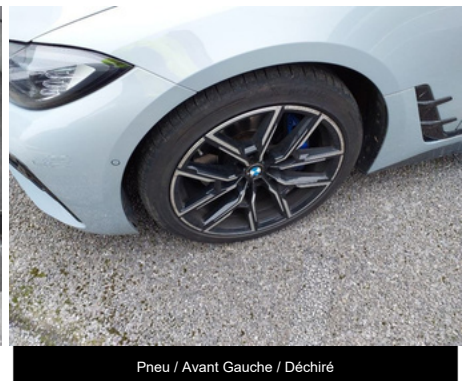
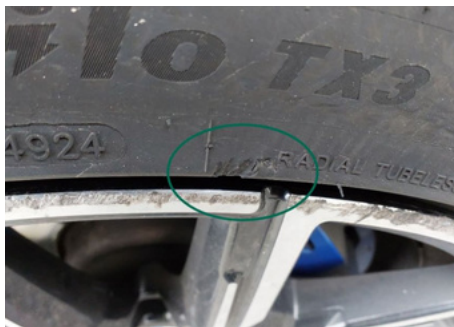
| # | Élément | Do mma g e | Correction |
|---|---|---|---|
| 003 | Pneu / Avant Gauche<br>DiamètreJante/Pneu : 19 " | Dé ch ir é | Echange |

Pneu / Avant Gauche / Déchiré

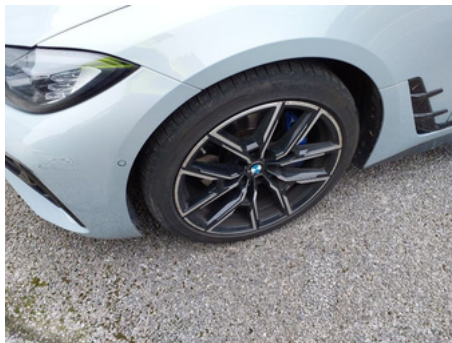
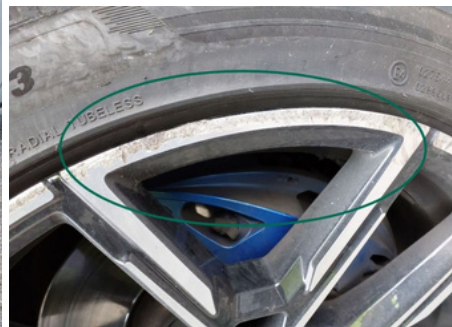
| 004 | Jante / Avant Gauche<br>DiamètreJante/Pneu : 19 " / Surface : Poli | Rayure | Peinture |

Jante / Avant Gauche / Rayure

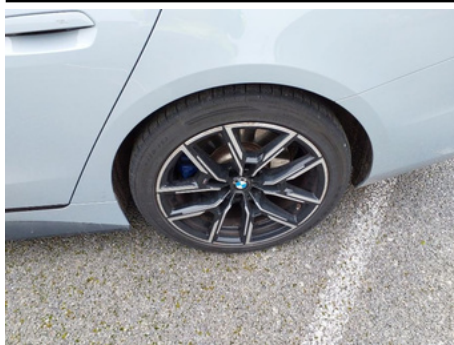
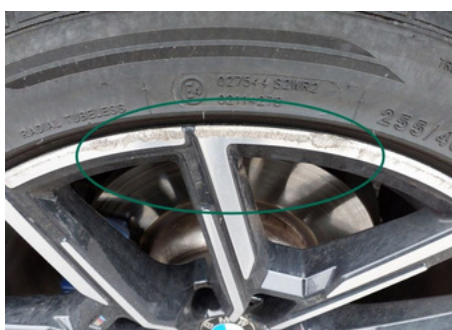
| 005 | Jante / Arrière Gauche<br>DiamètreJante/Pneu : 19 " / Surface : Poli | Rayure | Peinture |

Jante / Arrière Gauche / Rayure

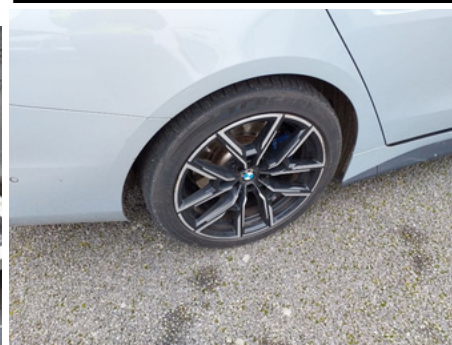
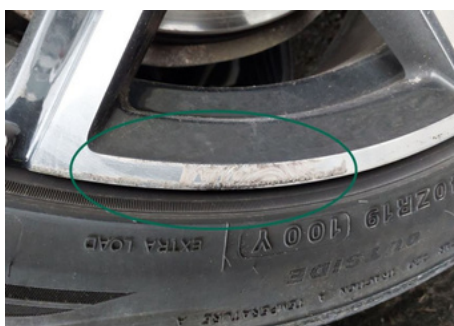
| 006 | Jante / Arrière Droit<br>DiamètreJante/Pneu : 19 " / Surface : Poli | Rayure | Peinture |

Jante / Arrière Droit / Rayure

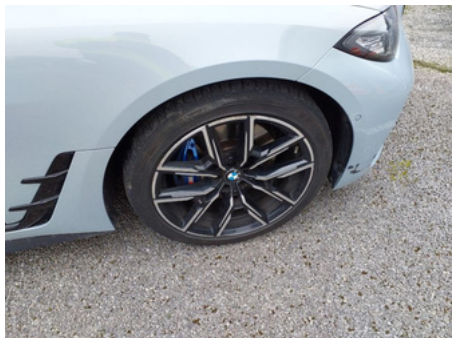
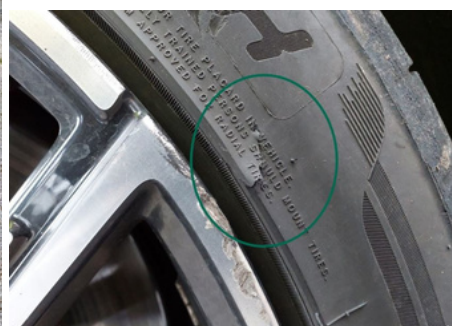
| 007 | Pneu / Avant Droit<br>Technologieanti-crevaisson : Run Flat / Diamètre Jante/Pneu : 19 " | Dé ch ir é | Echange |

Pneu / Avant Droit / Déchiré

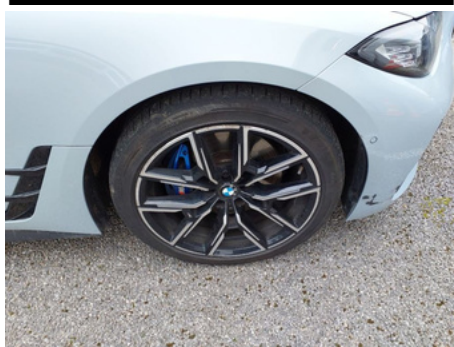
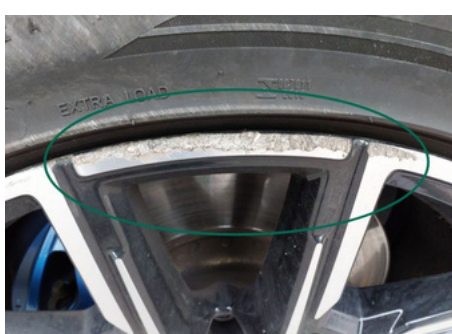
| 008 | Jante / Avant Droit<br>DiamètreJante/Pneu : 19 " / Surface : Poli | Rayure | Peinture |

Jante / Avant Droit / Rayure

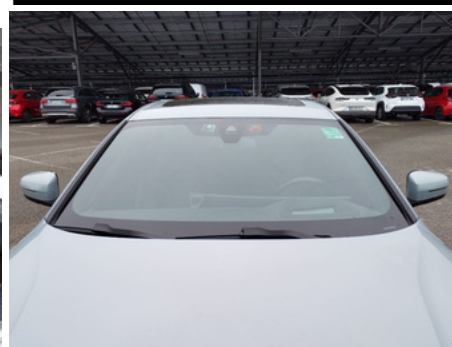
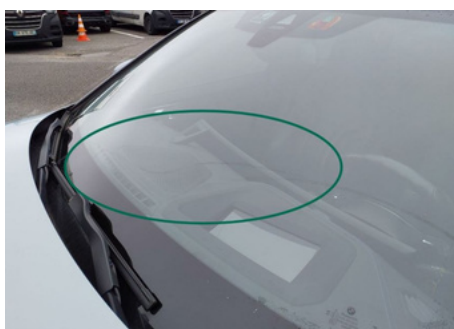
| 009 | Pare-brise / - | Cassé | Echange |

Pare-brise / - / Cassé

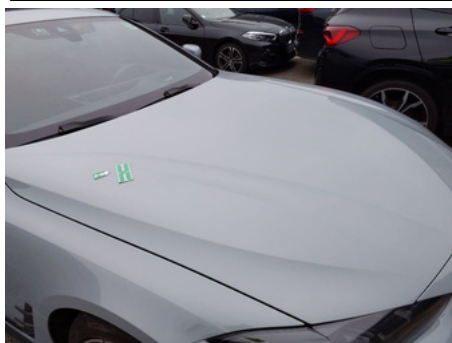
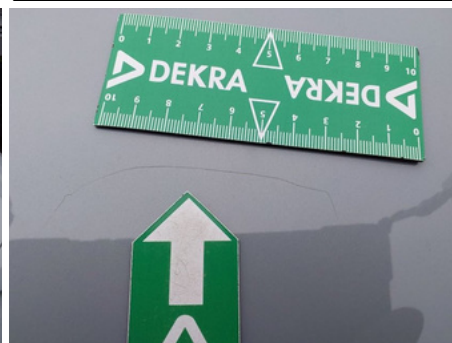
| 010 | Capot / - | | Rayure | Peinture |

Capot / - / Rayure

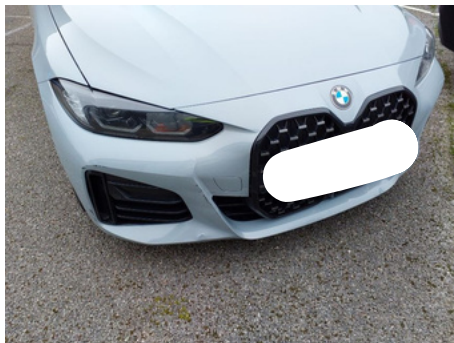
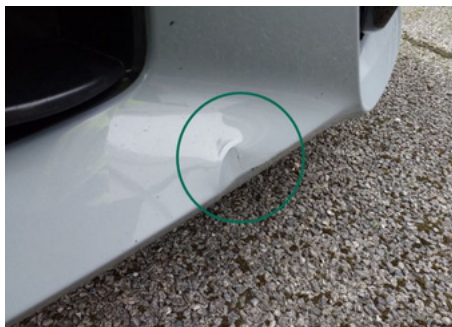
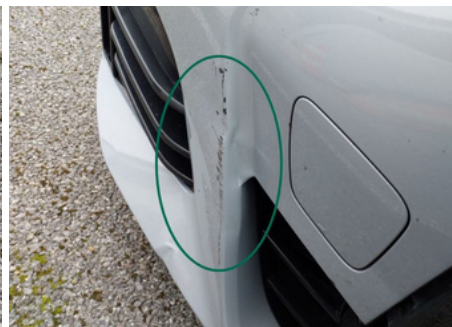
| 011 | Pare-chocs / Avant | | Enfoncement | Réparation |

Pare-chocs / Avant / Enfoncement

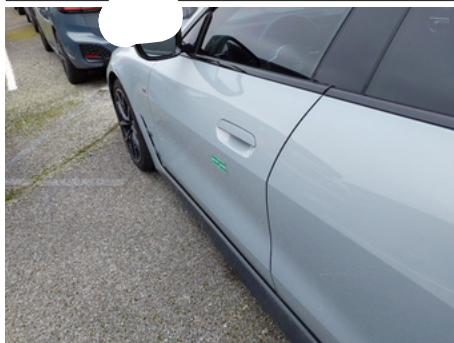
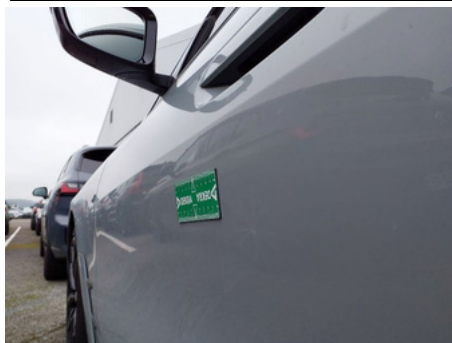
| 012 | Porte / Avant Gauche | | Enfoncement | Smart repair |

Porte / Avant Gauche / Enfoncement

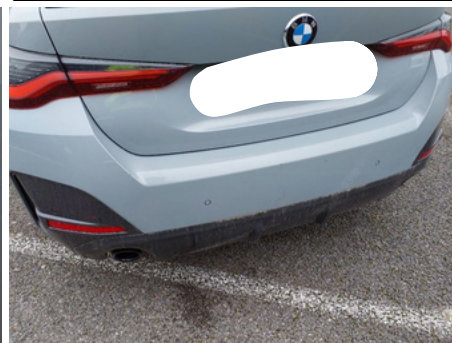
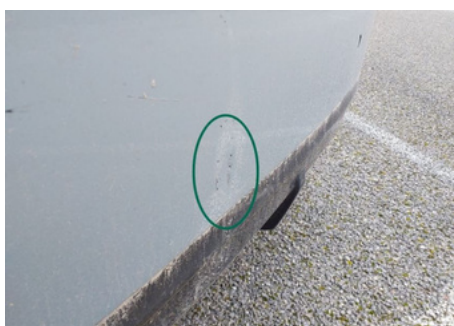
| 013 | Pare-chocs / Arrière | | Enfoncement | Réparation |

Pare-chocs / Arrière / Enfoncement

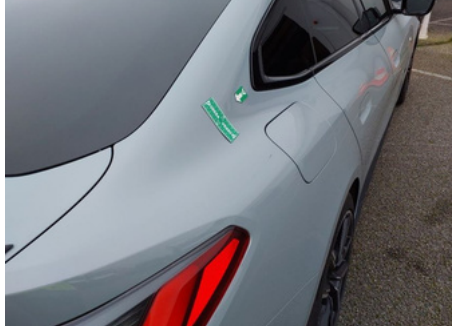
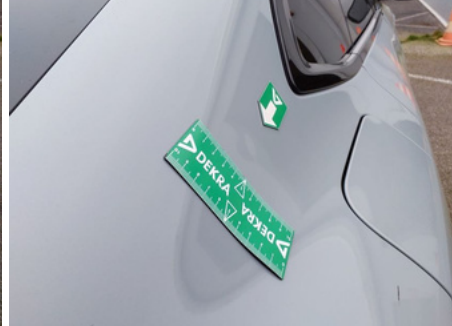
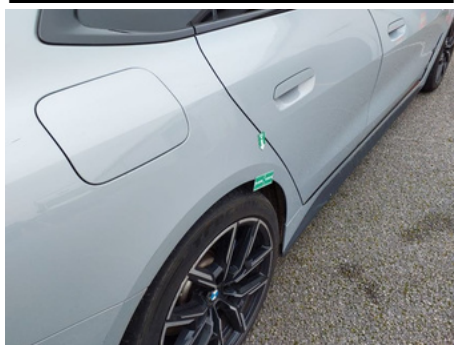
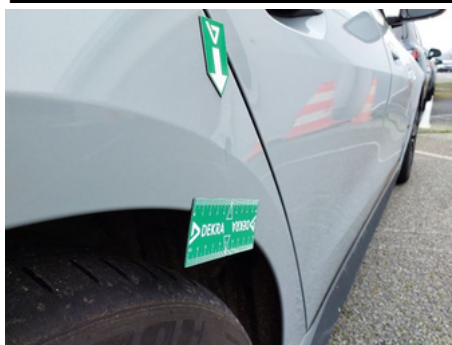
| 014 | Aile / Arrière Droit | | Enfoncement | Smart repair |

Aile / Arrière Droit / Enfoncement
