VF3MCYHZ1RL020852

## Zustandsbericht

**TÜV SÜD Auto Service GmbH**  
Römeräcker 1  
76351 Linkenheim - Hochstetten

Inspection date: 18 May 2026  
**Protocol number:** 45483582  
Delivery date: 18 May 2026

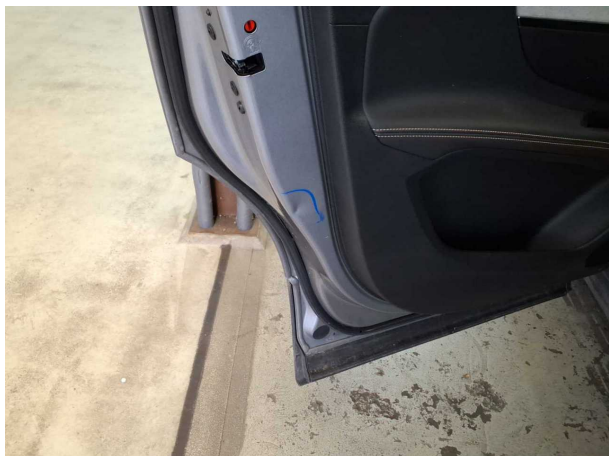
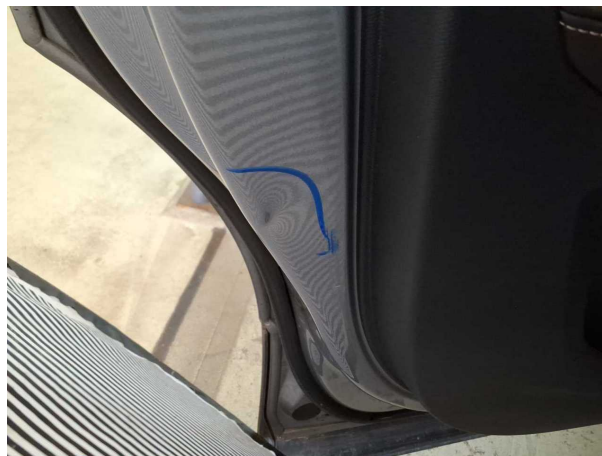
**Damage #2:** Door - rear left side: Door - Dent / paintcoat damage - Smart repair

| No. | Component group | Description |
|---|---|---|
| 2 | Door - rear left side | Door - Dent / paintcoat damage - Smart repair |

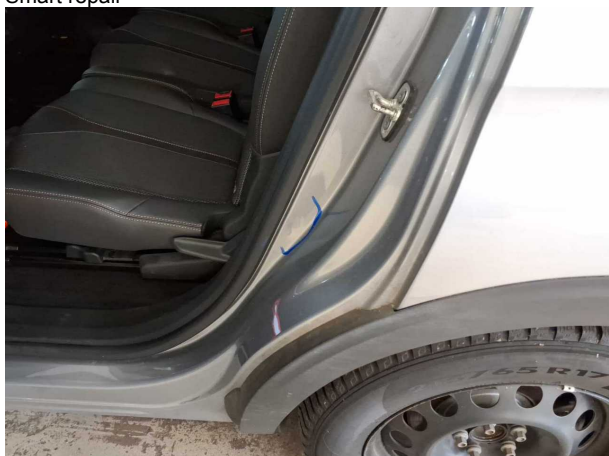
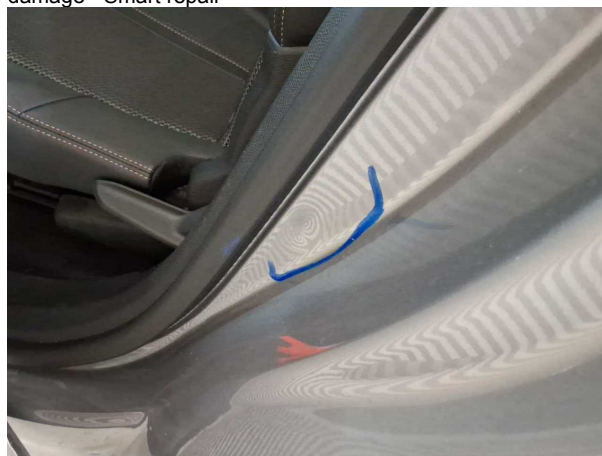
**Damage #3:** Side panel - rear left side: Sill - Dent / paintcoat damage - Smart repair

| No. | Component group | Description |
|---|---|---|
| 3 | Side panel - rear left side | Sill - Dent / paintcoat damage - Smart repair |

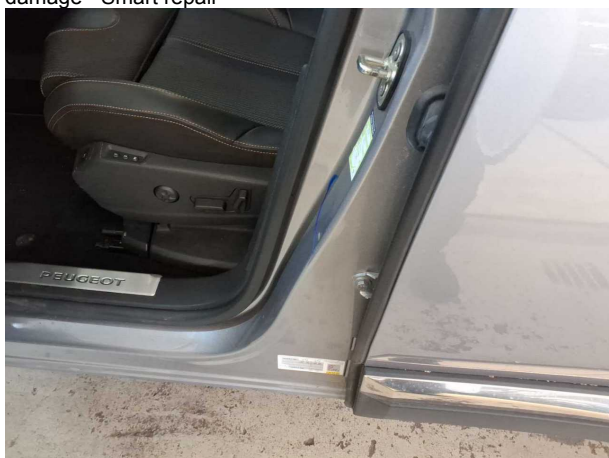
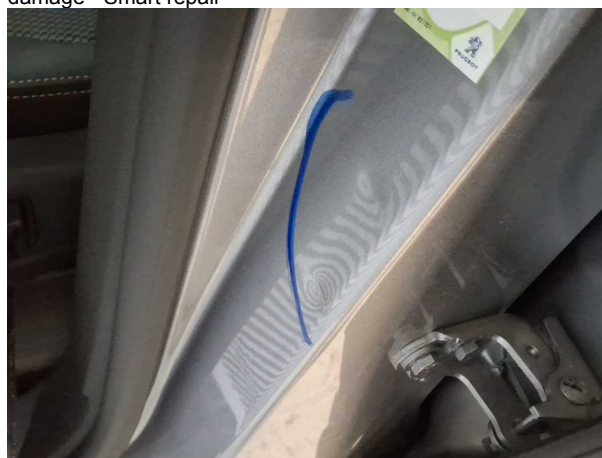
**Damage #4:** Sill - left side: Sill - Dent / paintcoat damage - Smart repair

| No. | Component group | Description |
|---|---|---|
| 4 | Sill - left side | Sill - Dent / paintcoat damage - Smart repair |

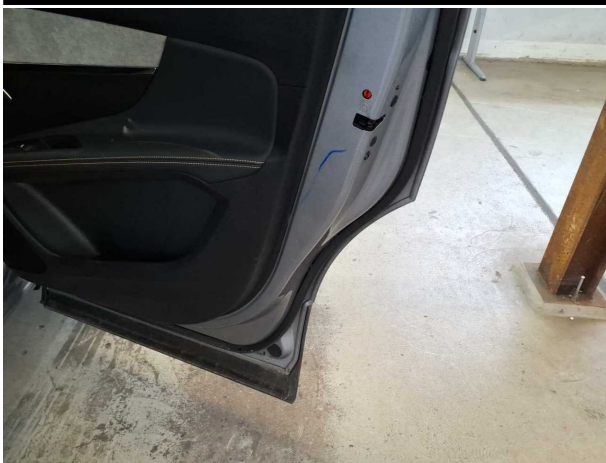
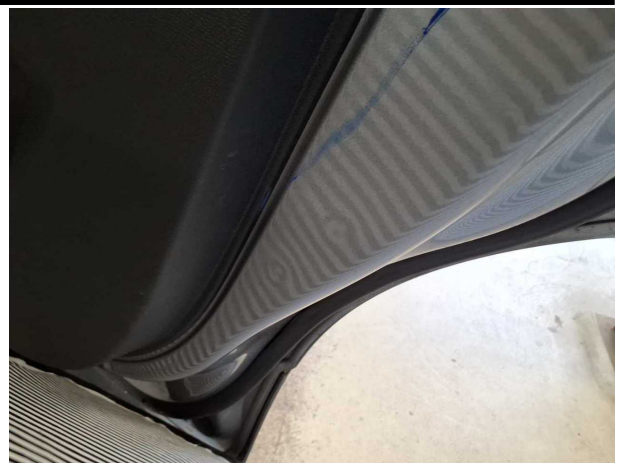
**Damage #5:** Door - rear right side: Door - Dent / paintcoat damage - Smart repair

| No. | Component group | Description |
|---|---|---|
| 5 | Door - rear right side | Door - Dent / paintcoat damage - Smart repair |

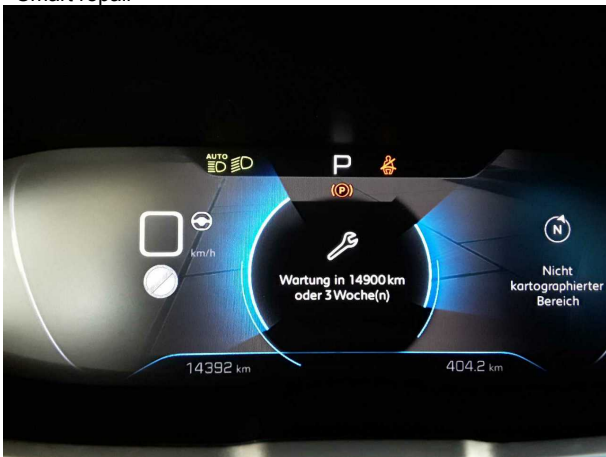
**Damage #6:** Misc.: Inspection / maintenance - Due - Replace

| No. | Component group | Description |
|---|---|---|
| 6 | Misc. | Inspection / maintenance - Due - Replace |

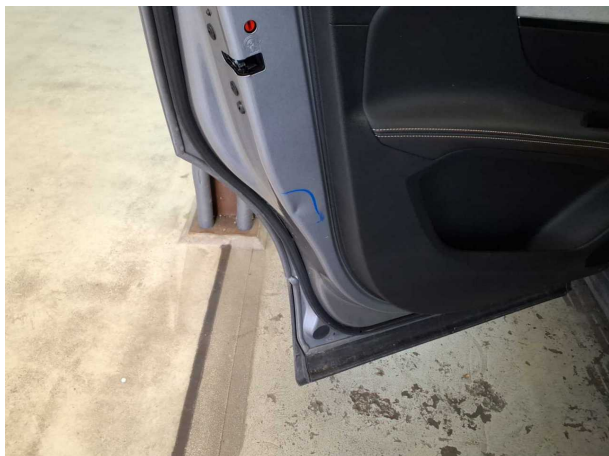
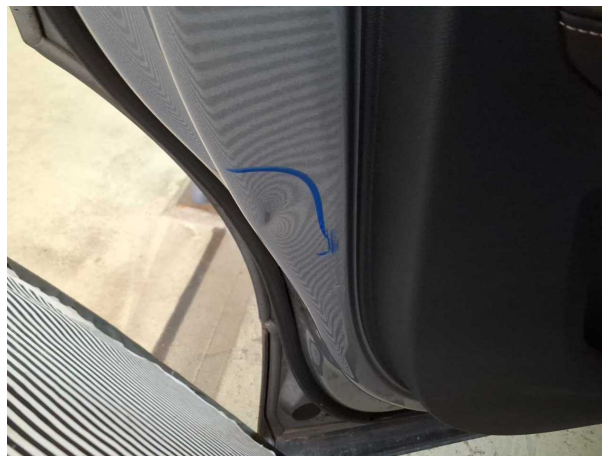
**Beschädigung #2:** Tür hinten links: Tür - Delle / Lackschaden - Smart Repair

**Beschädigung #2:** Tür hinten links: Tür - Delle / Lackschade...  
Smart Repair

| Nr. | Bauteilgruppe | Beschreibung |
|---|---|---|
| 2 | Tür hinten links | Tür - Delle / Lackschaden - Smart Repair |

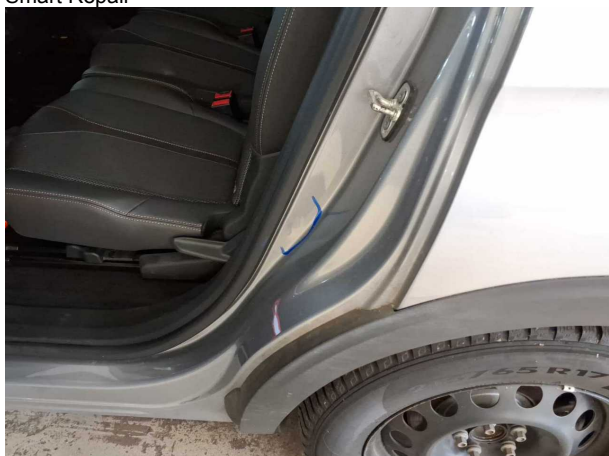
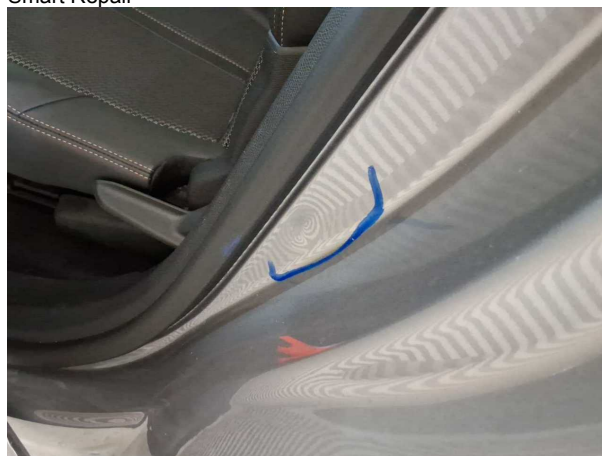
**Beschädigung #3:** Seitenwand links: Einstieg - Delle / Lackschaden - Smart Repair

| Nr. | Bauteilgruppe | Beschreibung |
|---|---|---|
| 3 | Seitenwand links | Einstieg - Delle / Lackschaden - Smart Repair |

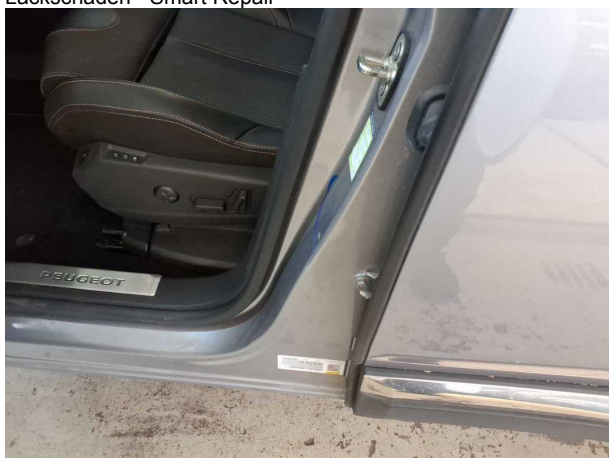
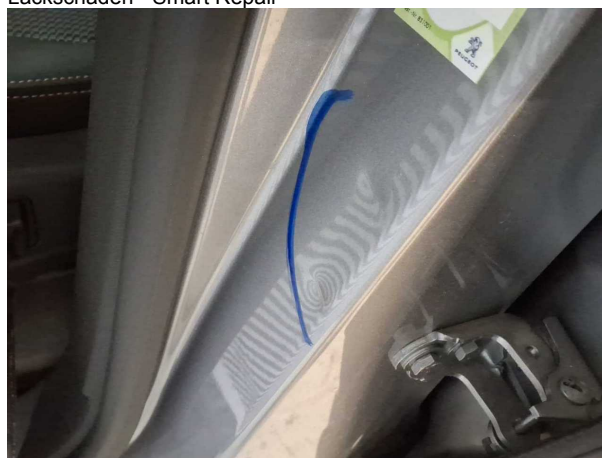
**Beschädigung #4:** Schweller links: Einstieg - Delle / Lackschade...  
Smart Repair

**Beschädigung #4:** Schweller links: Einstieg - Delle / Lackschaden - Smart Repair

| Nr. | Bauteilgruppe | Beschreibung |
|---|---|---|
| 4 | Schweller links | Einstieg - Delle / Lackschaden - Smart Repair |

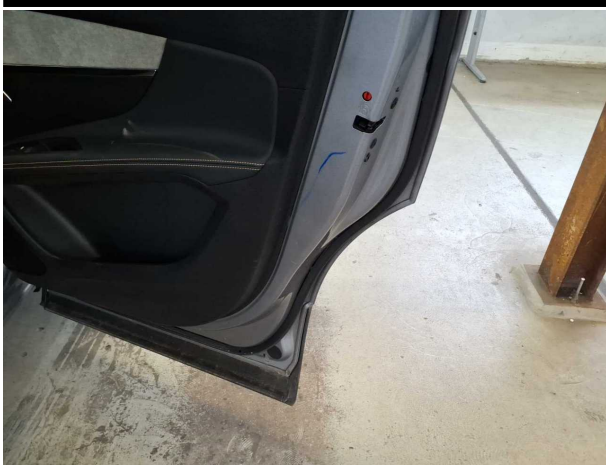
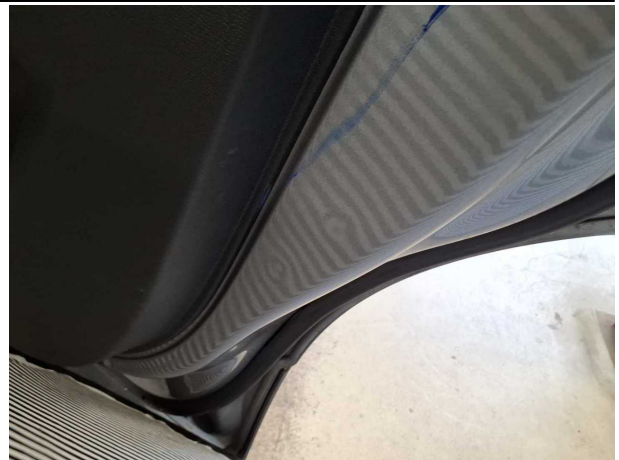
**Beschädigung #5:** Tür hinten rechts: Tür - Delle / Lackschaden - Smart Repair

**Beschädigung #5:** Tür hinten rechts: Tür - Delle / Lackschad... - Smart Repair

| Nr. | Bauteilgruppe | Beschreibung |
|---|---|---|
| 5 | Tür hinten rechts | Tür - Delle / Lackschaden - Smart Repair |

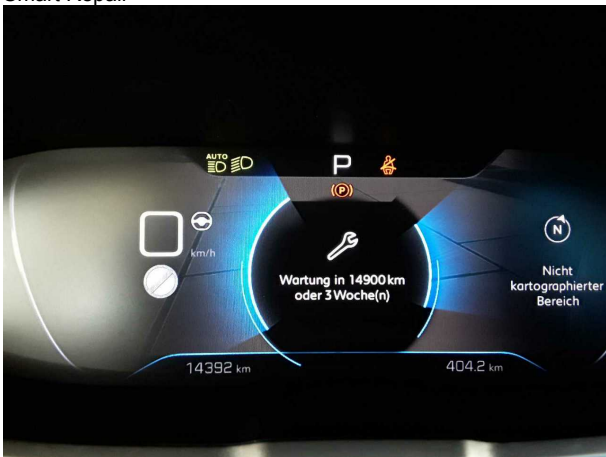
**Beschädigung #6:** Sonstiges: Inspektion/Wartung - fällig - erneuern

| Nr. | Bauteilgruppe | Beschreibung |
|---|---|---|
| 6 | Sonstiges | Inspektion/Wartung - fällig - erneuern |
