## Zustandsbericht

| Berichtsnummer : | 0000000925278-DE968 | | |

#### Kia Sportage (NQ5)(2021->) GT-Line Plug-in Hybrid 4WD

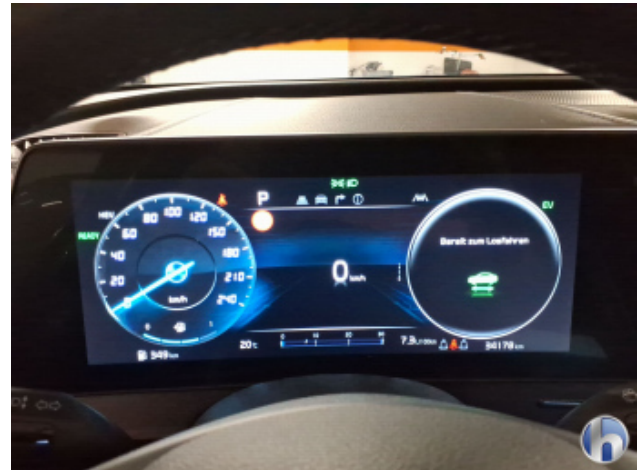
Kilometerstand

| Fahrzeug-Ident.-Nr.: | U5YPX81HDNL054985 | Laufleistung abgelesen: | 34178 km |

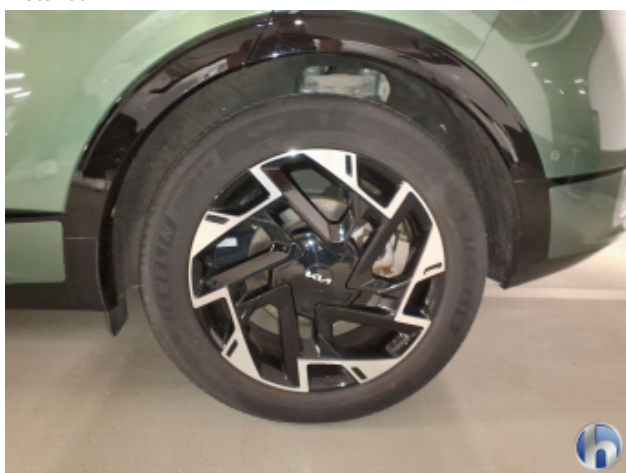
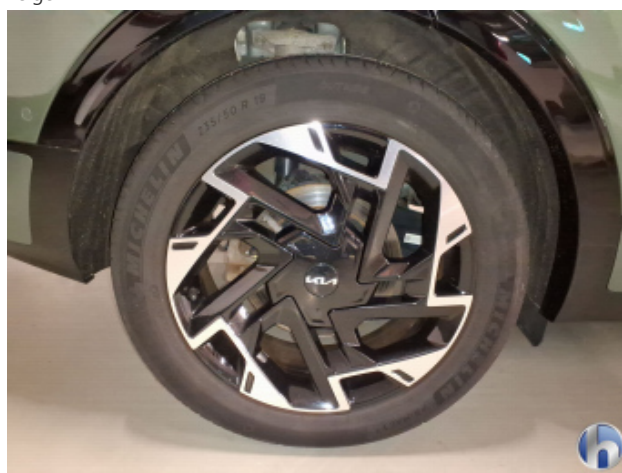
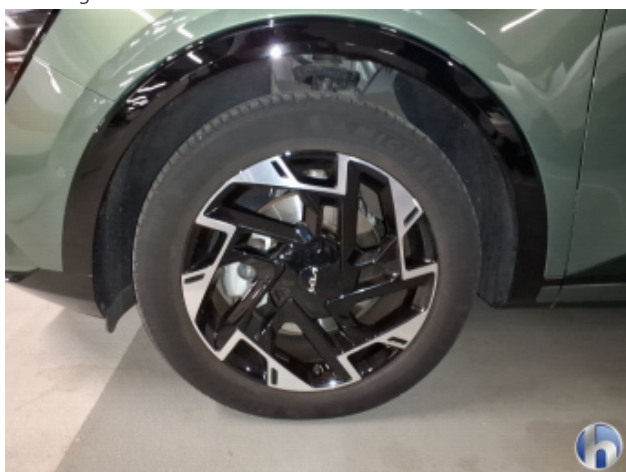
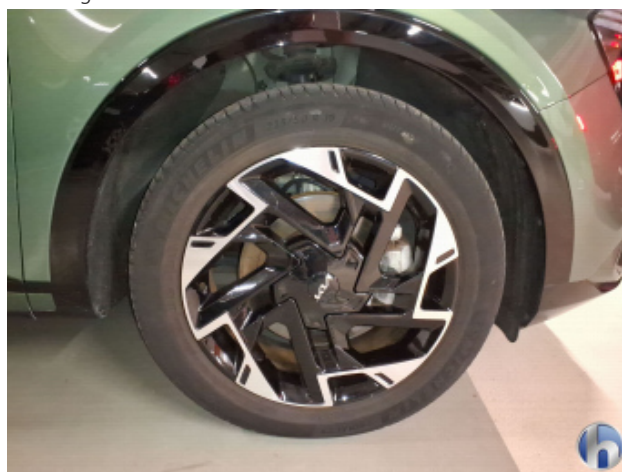
Bereifung

| Montierte Bereifung | | |
|---|---|---|
| Reifenart / Felgentyp: | Sommerreifen | Aluminium original |
| 1. Achse - links / Zust. | Michelin | 235/50/R19/-- 5 mm |
| 1. Achse - rechts / Zust. | Michelin | 235/50/R19/-- 5 mm |
| 2. Achse - links / Zust. | Michelin | 235/50/R19/-- 5 mm |
| 2. Achse - rechts / Zust. | Michelin | 235/50/R19/-- 5 mm |

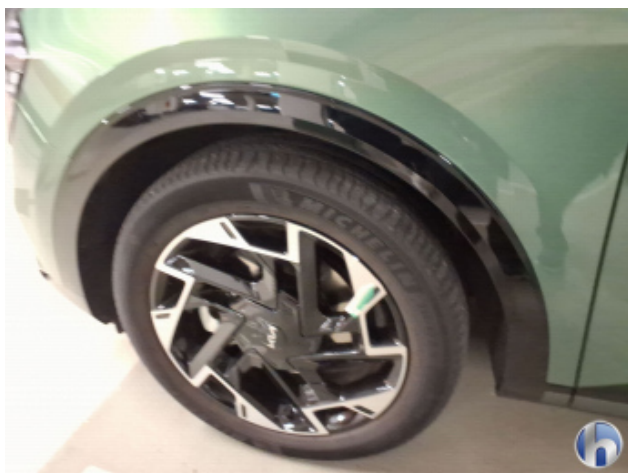
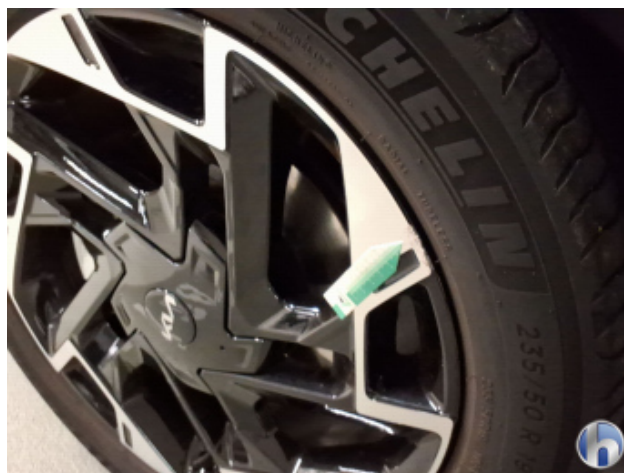
| | Bauteil | Schaden | Rep.-Art |
|---|---|---|---|
| 1. | Felge Vorne - Links | Kratzer | Smart Repair |

1. Felge Vorne - Links  
Kratzer - Smart Repair

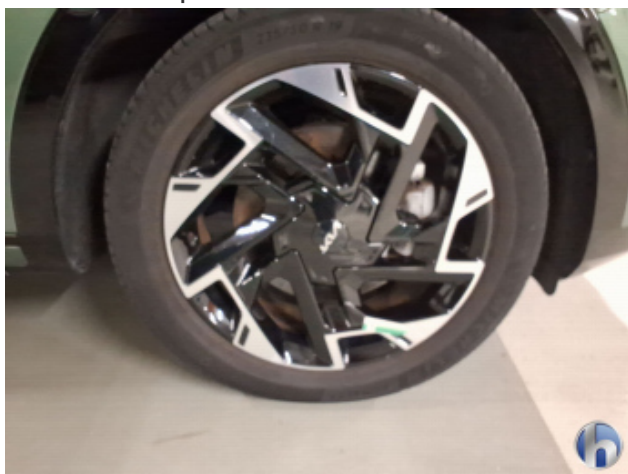
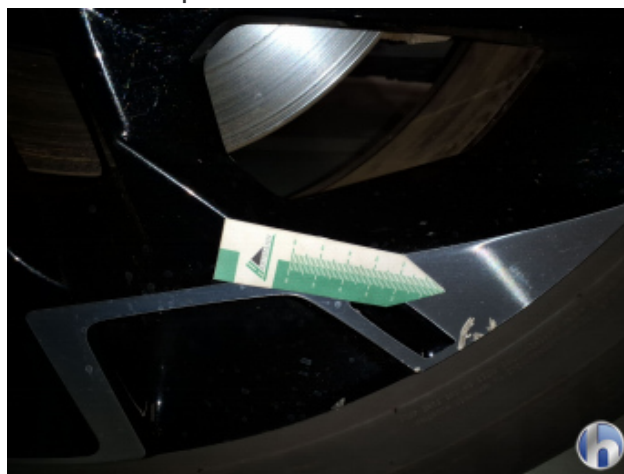
| | Bauteil | Schaden | Rep.-Art |
|---|---|---|---|
| 2. | Felge Vorne - Rechts | Kratzer | Smart Repair |

2. Felge Vorne - Rechts  
Kratzer - Smart Repair

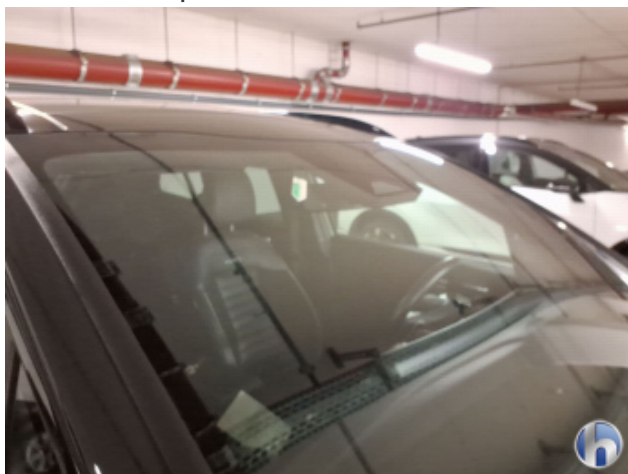
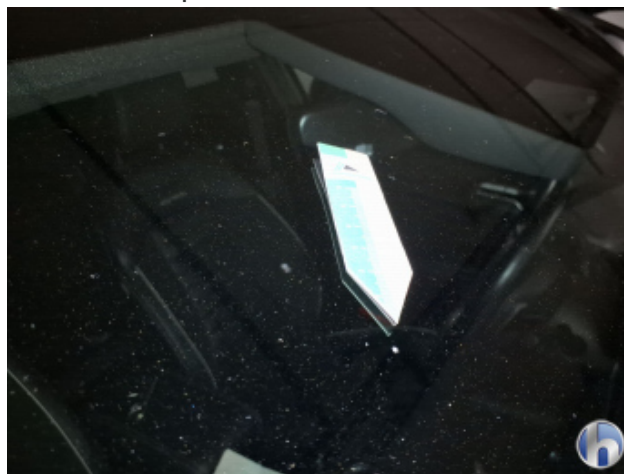
| | Bauteil | Schaden | Rep.-Art |
|---|---|---|---|
| 3. | Windschutzscheibe | Gebrauchsspuren | Ohne Reparatur |

3. Windschutzscheibe  
Gebrauchsspuren - Ohne Reparatur
