C 200 d

LVV Nr 456760  
Hersteller Mercedes-Benz  
Model C-Class  
Variante Avantgarde Line C 200 D MHEV  
Listenpreis 48.945,00  
VIN W1KAH0DB3SF192996  
Erstzulassungsdatum 1.2.2025  
Kennzeichen K CC307

# Zustandsbericht / Minderwertgutachten

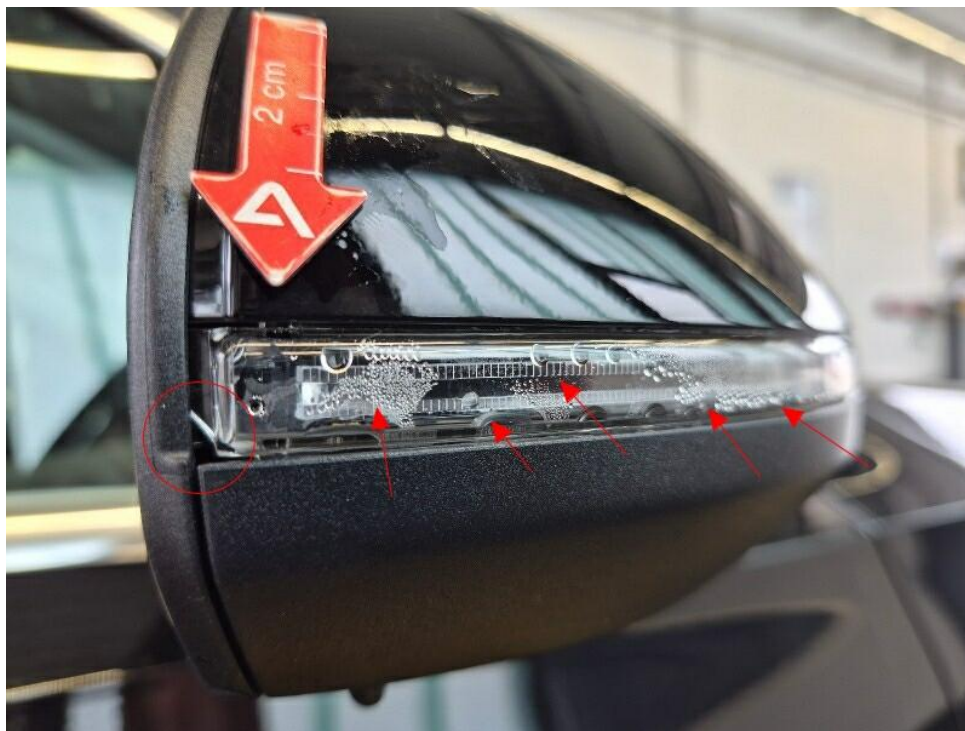
Bild 16 : Tür vorn rechts Aussenspiegel Zusatzblinkleuchte gebrochen mit Feuchtigkeitseintritt

Bild 17 : Tür vorn rechts Aussenspiegel Zusatzblinkleuchte gebrochen mit Feuchtigkeitseintritt

1. Stoßängerverkleidung vorn Schließteil unten gebrochen (Aufsetzschaden), erneuern (Bild 25, 26)
2. Frontscheibe Steinschläge mit Rissbildung, erneuern (Bild 14, 15)
3. Unterholm links Einstieg hinten verkratzt (Bild 19, 20)
4. Tür vorn rechts Aussenspiegel Zusatzblinkleuchte gebrochen mit Feuchtigkeitseintritt, erneuern (Bild 16, 17)
5. Tür vorne rechts Lackierung unterhalb, zerkratzt, lackieren mit Lackaufbau (Bild 23, 24)

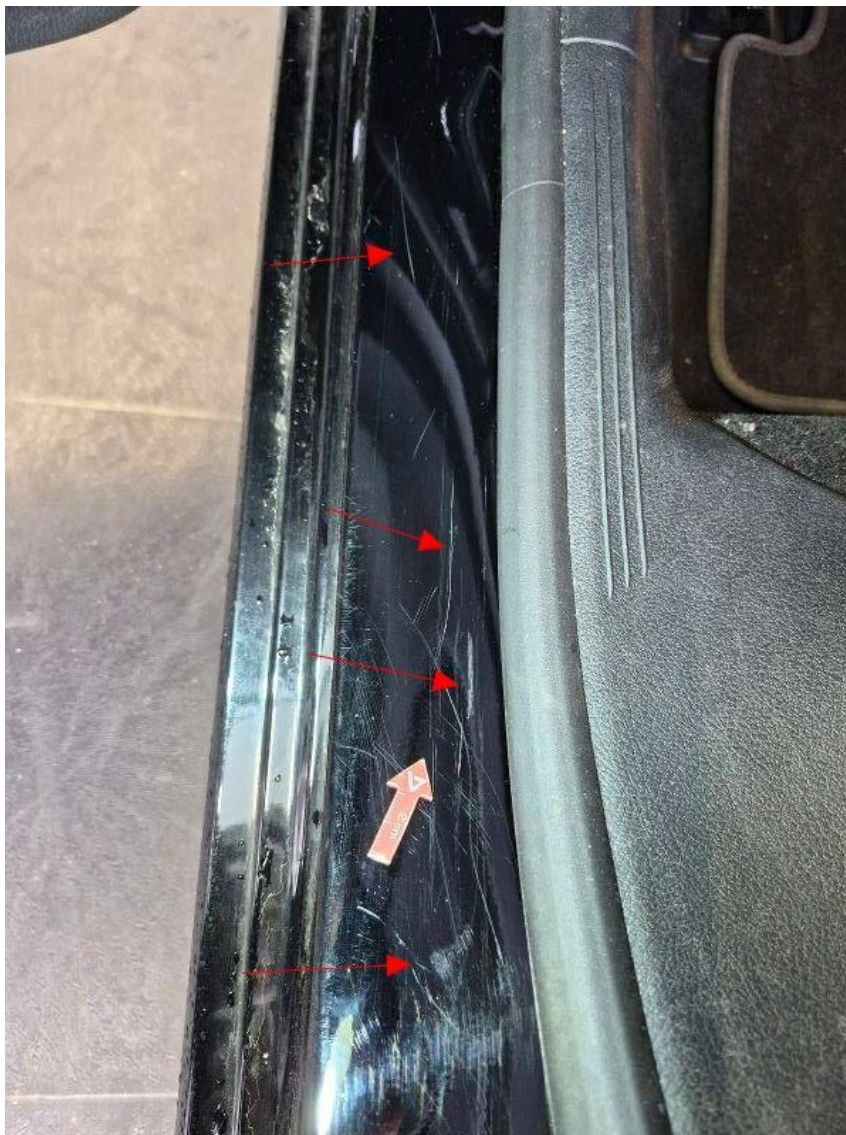
Bild 19 : Unterholm links Einstieg hinten verkratzt

Bild 20 : Unterholm links Einstieg hinten verkratzt

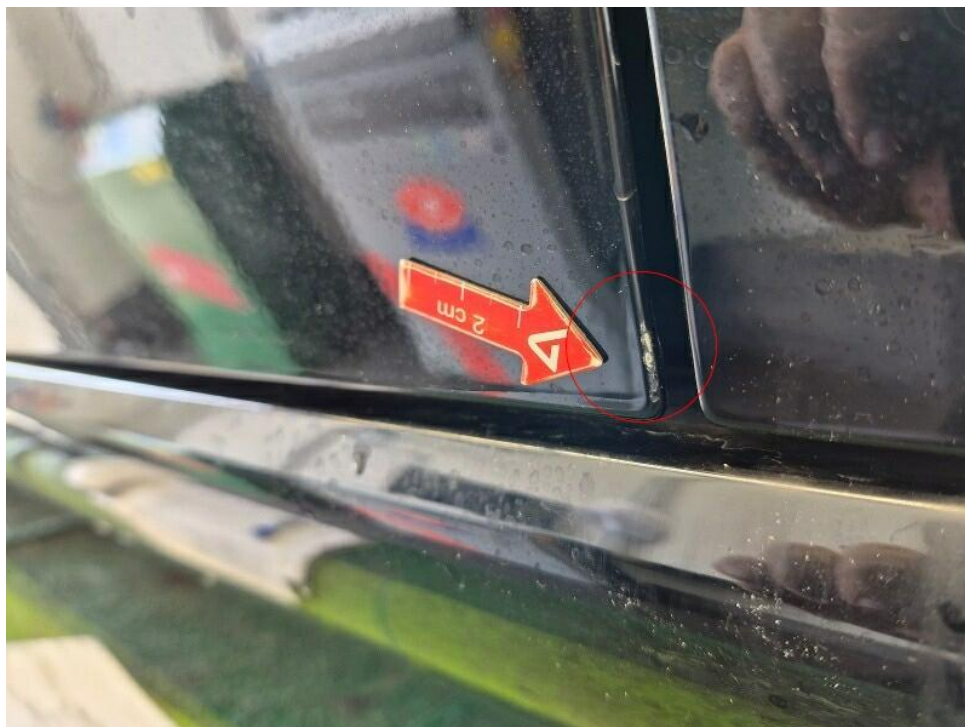
Bild 21 : Tür vorn links Türkante hinten unten partiell verschrammt

Bild 22 : Tür vorn links Türkante hinten unten partiell verschrammt

Folgende Schäden sind in Anbetracht des Alters, der Laufleistung und dem Einsatzzweck als Gebrauchsspur einzustufen.

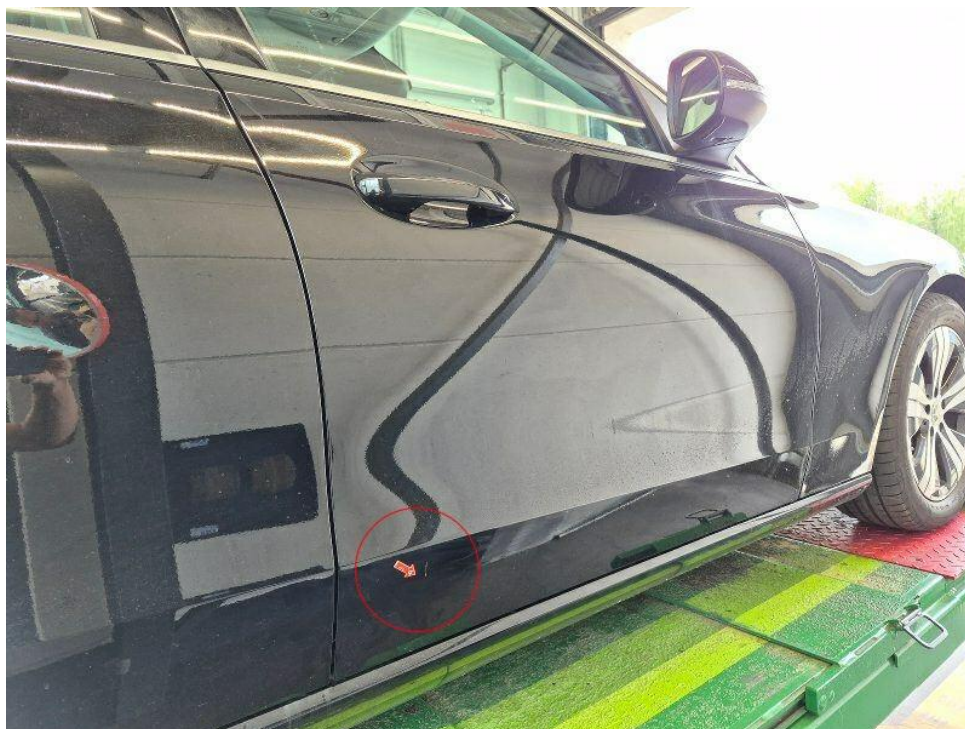
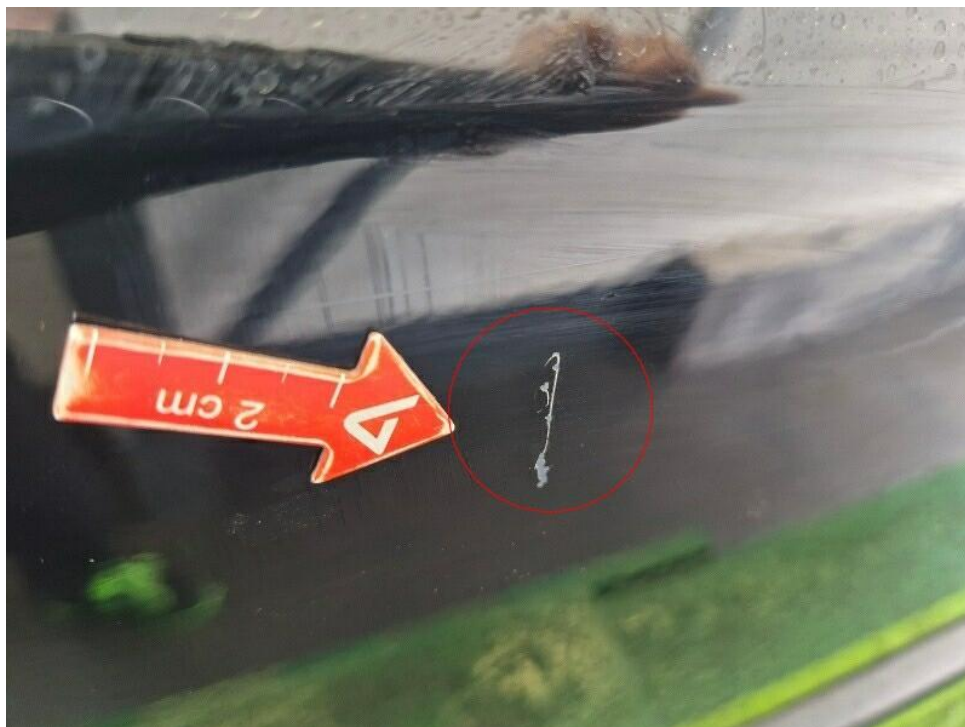
Bild 23 : Tür vorne rechts Lackierung unterhalb, zerkratzt, lackieren mit Lackaufbau

Bild 24 : Tür vorne rechts Lackierung unterhalb, zerkratzt, lackieren mit Lackaufbau

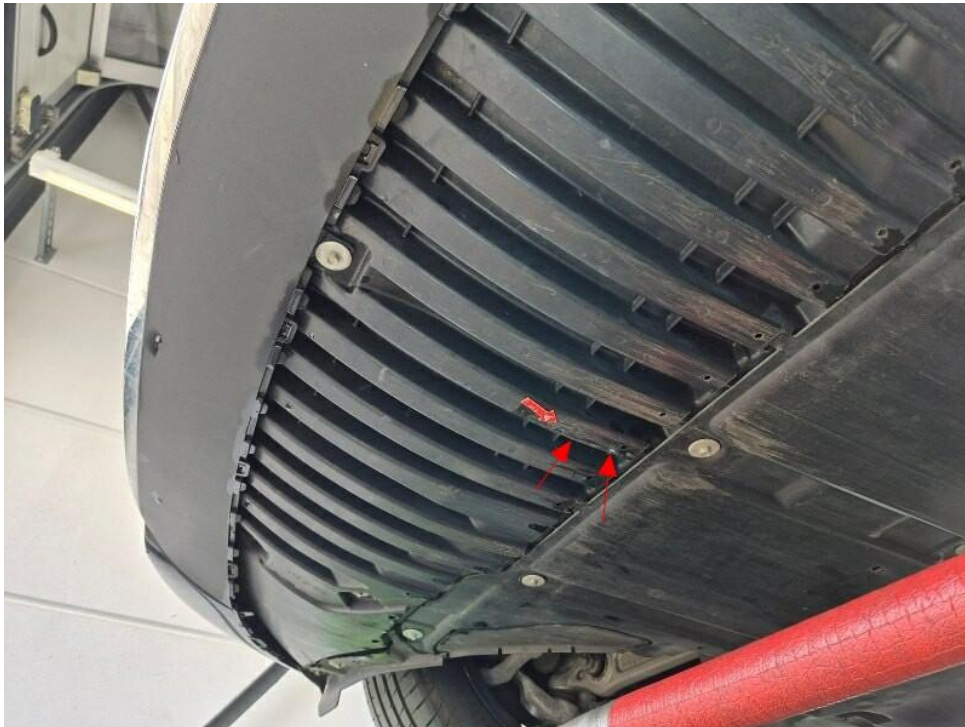
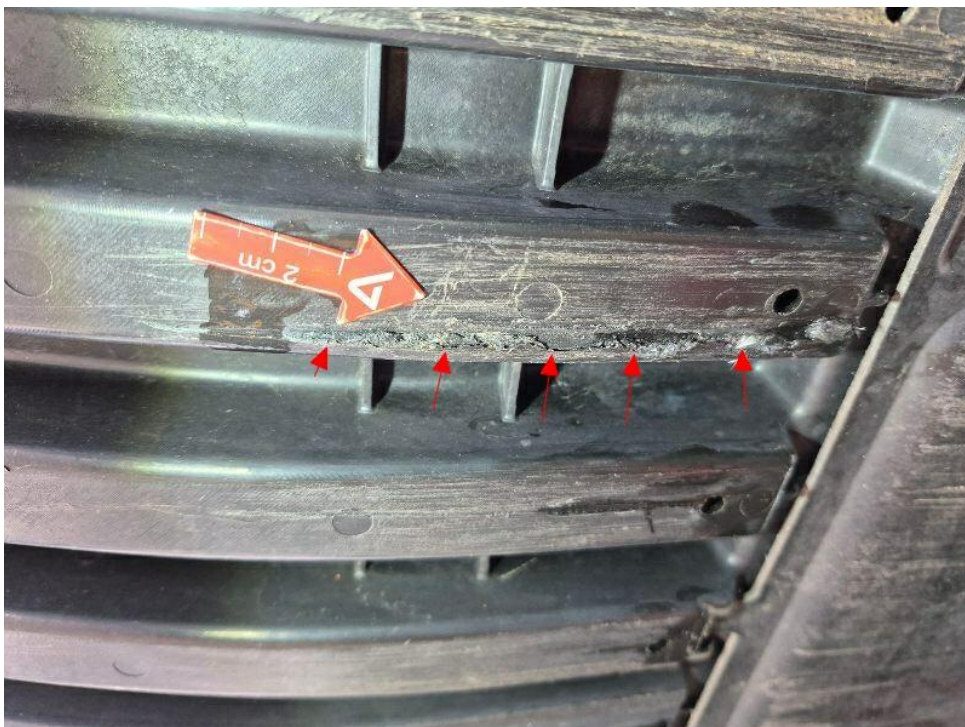
Bild 25 : Stoßfängerverkleidung vorn Schließteil unten gebrochen (Aufsetzschaden)

Bild 26 : Stoßfängerverkleidung vorn Schließteil unten gebrochen (Aufsetzschaden)
