## Zustandsbericht

| Berichtsnummer : | 0000000926916-DE613 | | |

#### Hyundai Ioniq 5 (05.2021->) Uniq Elektro 4WD

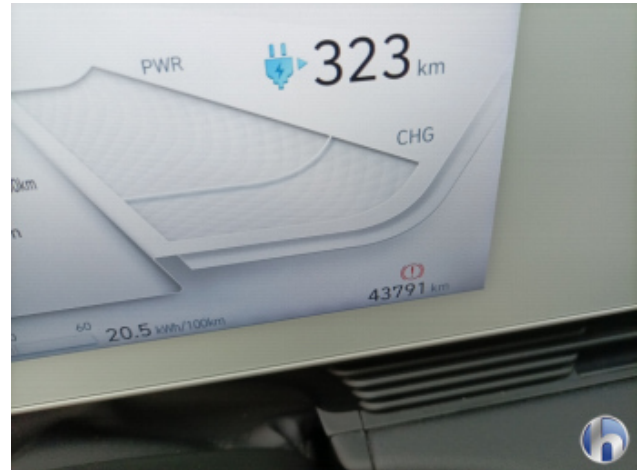
| Fahrzeug-Ident.-Nr.: | KMHKR81FPPU194660 | Laufleistung abgelesen: | 43791 km |

Kilometerstand

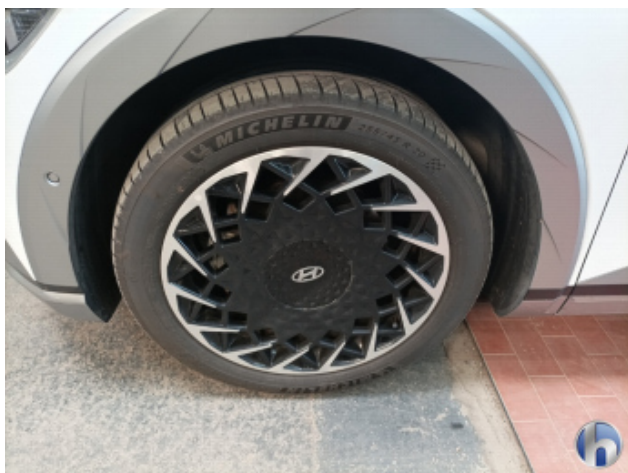
| Reifenart / Felgentyp: | Sommerreifen | Aluminium |
|---|---|---|
| 1. Achse - links / Zust. | Michelin | 255/45/R20/105W 4.6 mm |

Bereifung

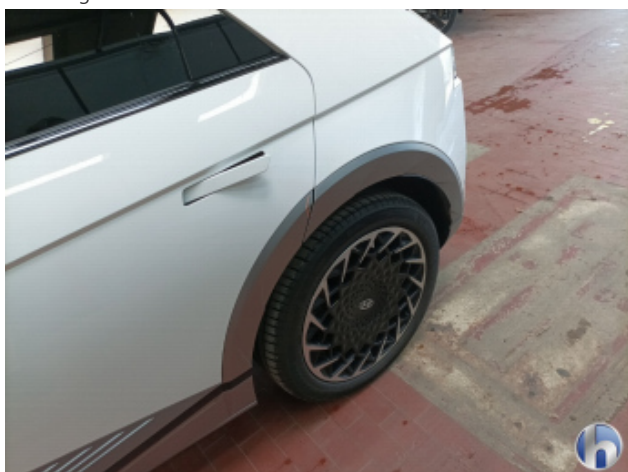
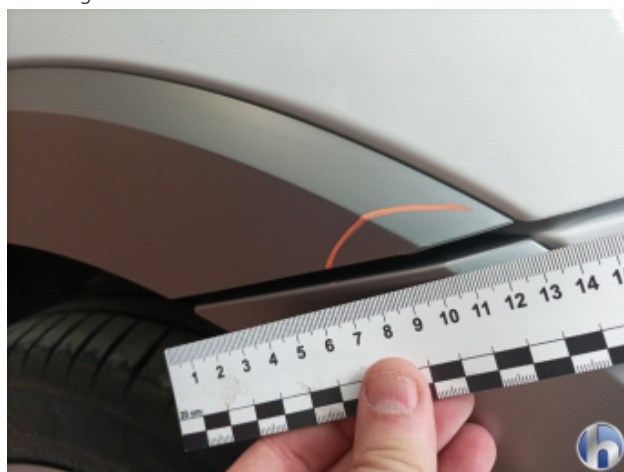
| 1. | Seitenwand - Hinten -<br>Links | Kratzer | Smart Repair |

1. Seitenwand - Hinten - Links  
Kratzer - Smart Repair
