LVV Nr 6543361
Hersteller MINI
Model 3-door / 5-door Hatch
Variante Classic Cooper SE
Listenpreis 18.149,16
VIN WMW11DJ0X02U21166
Erstzulassungsdatum 1.3.2023
Kennzeichen ÜB ML410

Zustandsbericht / Minderwertgutachten

Erstzulassung	09.03.2023	Letzte Zulassung	09.03.2023
Fahrzeugart	PKW	Hersteller	MINI
Marke	MINI	Typ / Verkaufsbez.	Mini Cooper SE Classic Trim
Aufbauart	Limousine	Türen	3
Sitzplätze	4	Fahrzeug-Ident.-Nr.	BMW11DJ0X02U21166
HSN / TSN	0005 / CYC	Schlüssel-Nr.	10638585
Km-Stand abgelesen	25308	Nächste HU §29 StVZO	05 / 2027
Energiequelle / Kraftstoff	Elektro	Leistung (kW)	75
Schadstoffklasse:	2017/1151;WLTP;reine Elektrofz	Antriebsart	Frontantrieb
Getriebe / Gänge	Automatik / 1	Felgen	Leichtmetall
Farbe (Hersteller)	Schwarz / Metallic	Polster / Farbe	Teilleder / Grau
	Es wird unterstellt, dass die Gesamtlauflistung dem abgelesenen Km-Stand entspricht.

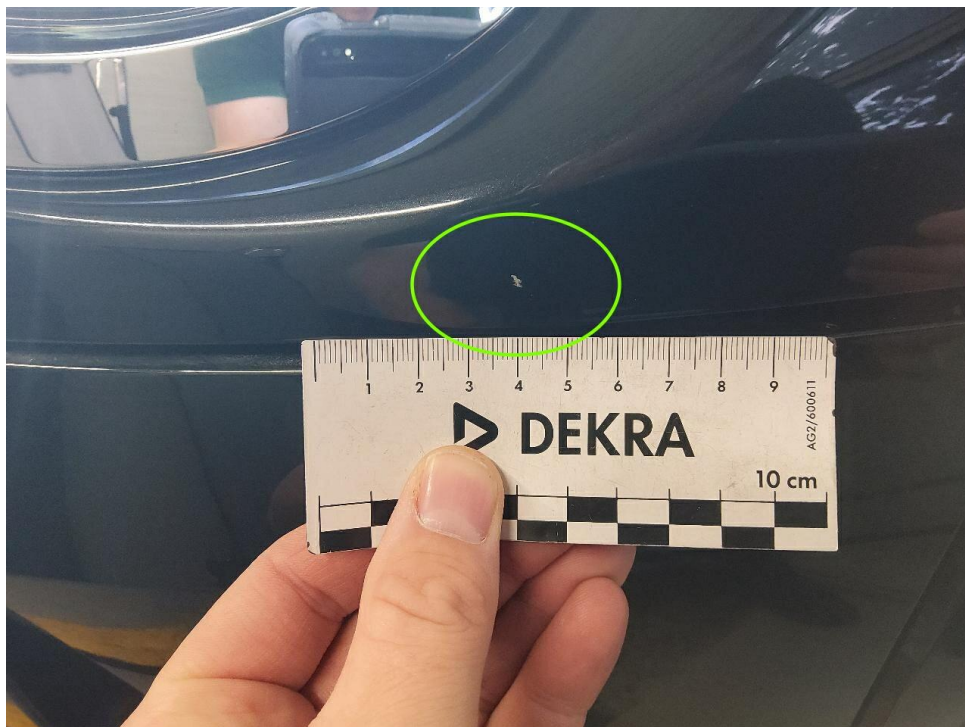
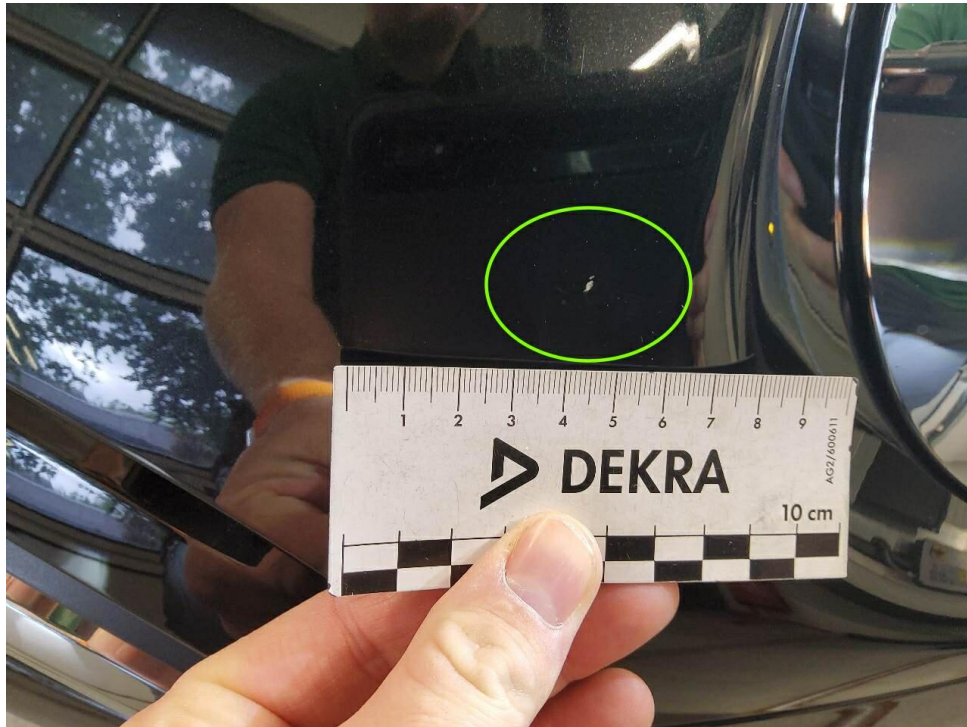
Bild 16 : Motorhaube, vereinzelt Steinschläge

Bild 17 : Motorhaube, vereinzelt Steinschläge

Motorhaube, vereinzelte Steinschläge, (Bild 16, 17)
 Dach, eingedellt, (Bild 18)
 Türkante rechts, Lackabplatzer, (Bild 20)
 Stoßfängerabdeckung vorne, vereinzelte Steinschläge, (Bild 21)
