# Zustandsbericht

| Hersteller / Modell | Tesla Model Y Long Range Dual Motor AWD | | |
| Kennzeichen | | Fahrgestellnummer | XP7YGCEK0PB111006 |

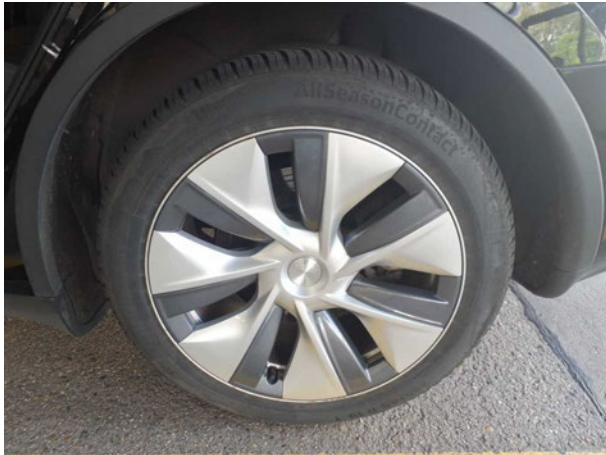
| Achse | Reifengröße | Reifentyp | Hersteller | Profiltiefe | Verkehrstauglichkeit |
|---|---|---|---|---|---|
| 1 | 255/45 R19 100T | Ganzjahresreifen auf Leichtmetall | Continental | 6mm / 6mm | n.i.O. |
| 2 | 255/45 R19 100T | Ganzjahresreifen auf Leichtmetall | Continental | 6mm / 6mm | n.i.O. |

**Abbildung 13:** Montierte Bereifung

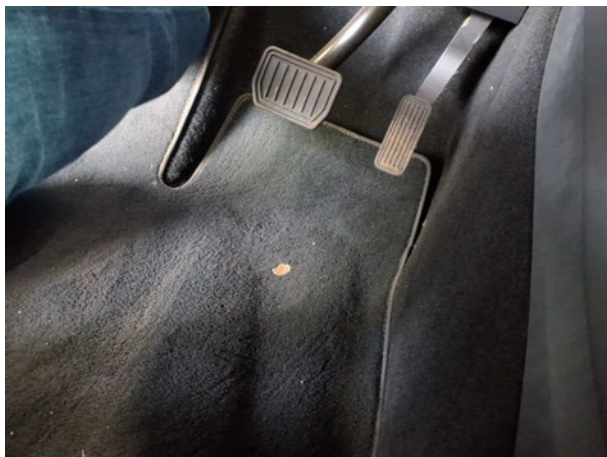
| Nr. | Bauteilgruppe | Beschreibung |
|---|---|---|
| 1 | Verkleidungen/Abdeckungen | Fußmatten - beschädigt - erneuern |

**Beschädigung #1:** Verkleidungen/Abdeckungen: Fußmatten - beschädigt - erneuern

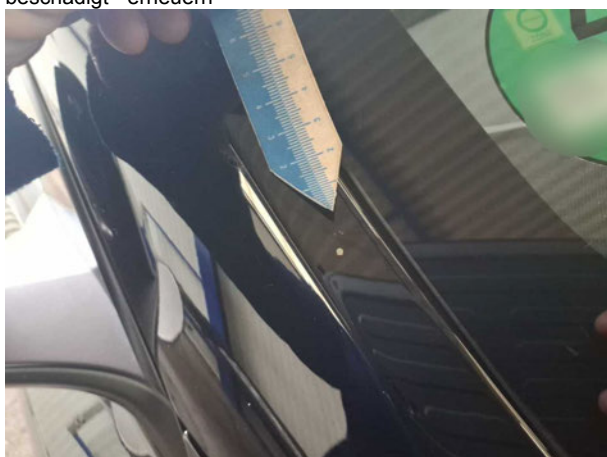
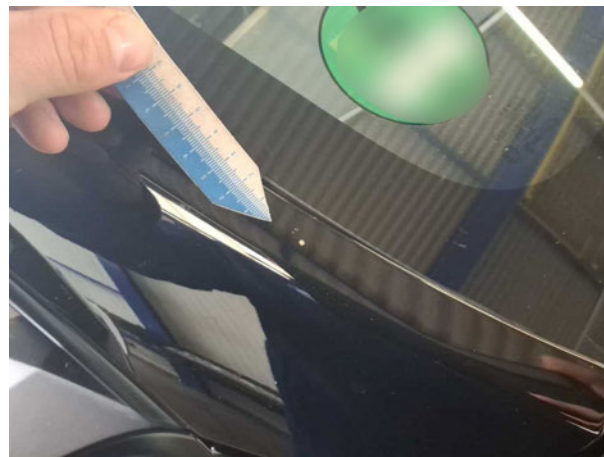
| Nr. | Bauteilgruppe | Beschreibung |
|---|---|---|
| 2 | Fahrzeugdach | Dachholm rechts - Steinschlag - auslegen / polieren |

**Beschädigung #2:** Fahrzeugdach: Dachholm rechts - Steinschlag - auslegen / polieren

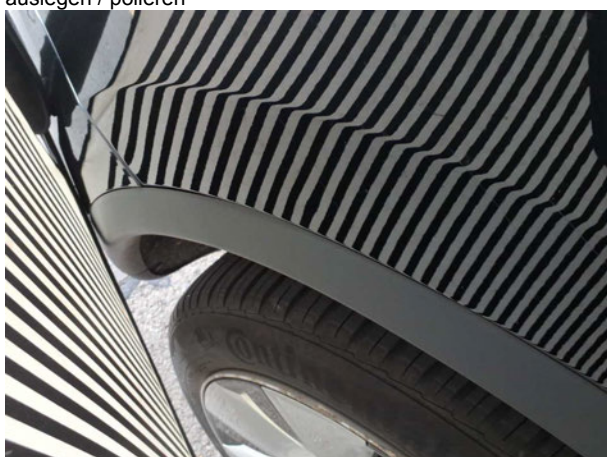
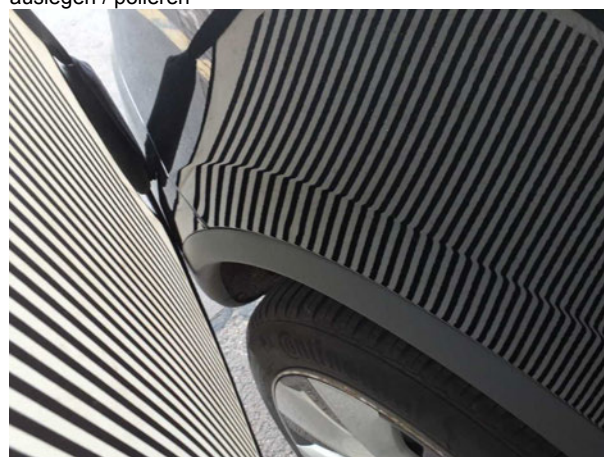
| Nr. | Bauteilgruppe | Beschreibung |
|---|---|---|
| 3 | Seitenwand rechts | Seitenwand - Delle(n) - sanft instandsetzen |

**Beschädigung #3:** Seitenwand rechts: Seitenwand - Delle(n) - sanft instandsetzen

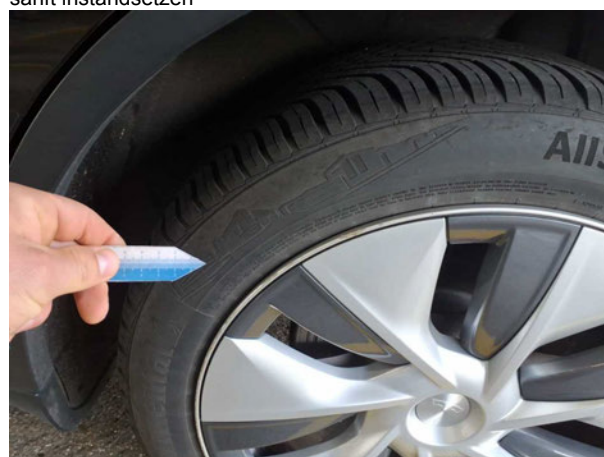
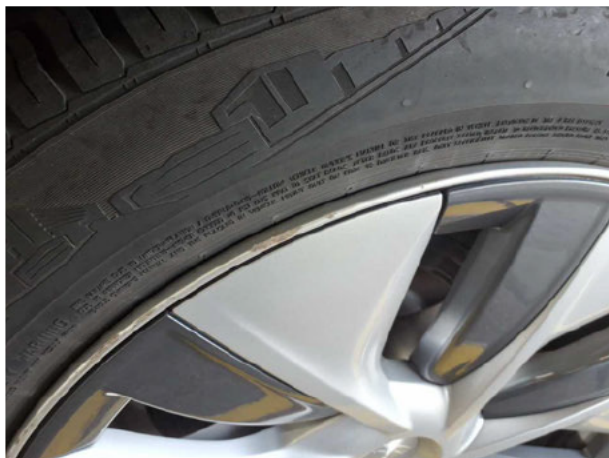
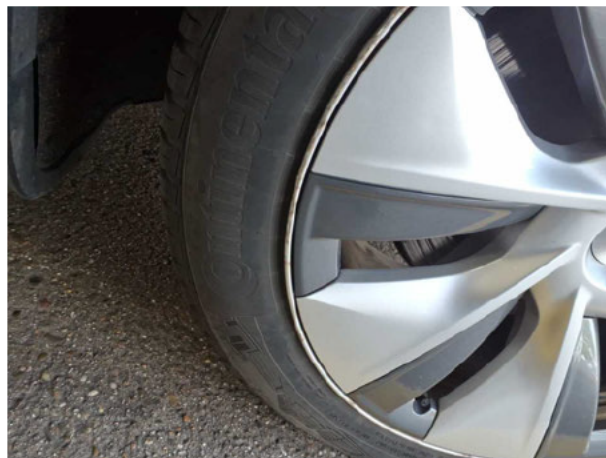
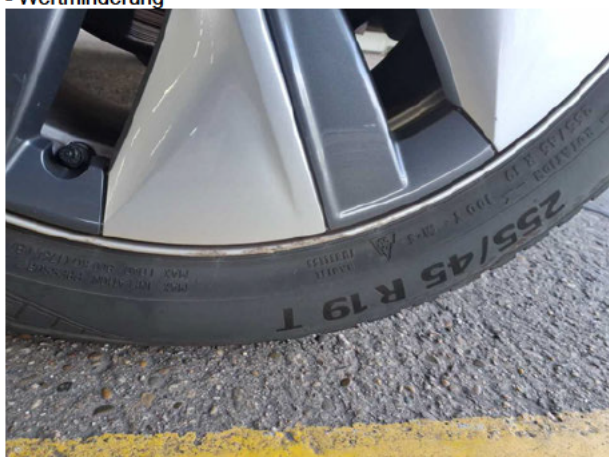
| Nr. | Bauteilgruppe | Beschreibung |
|---|---|---|
| 5 | Rad/Reifen | Leichtmetallfelge hinten links - Kratzer - Wertminderung |

**Beschädigung #5:** Rad/Reifen: Leichtmetallfelge hinten links - Kratzer - Wertminderung

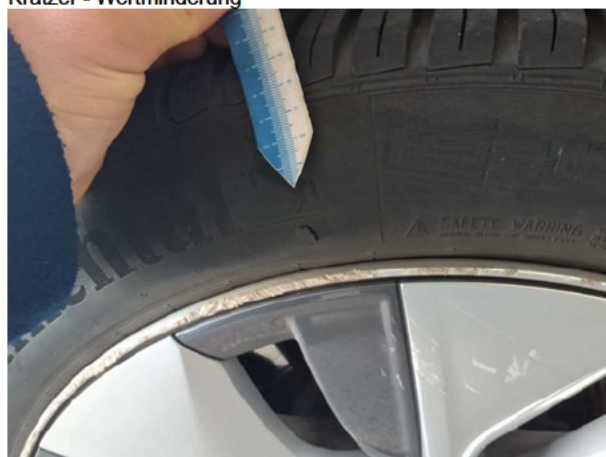
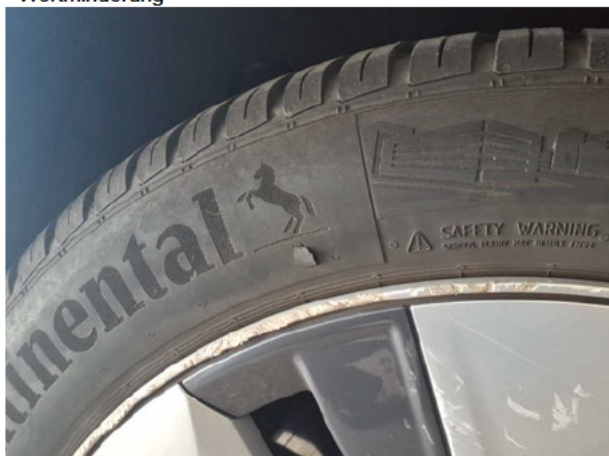
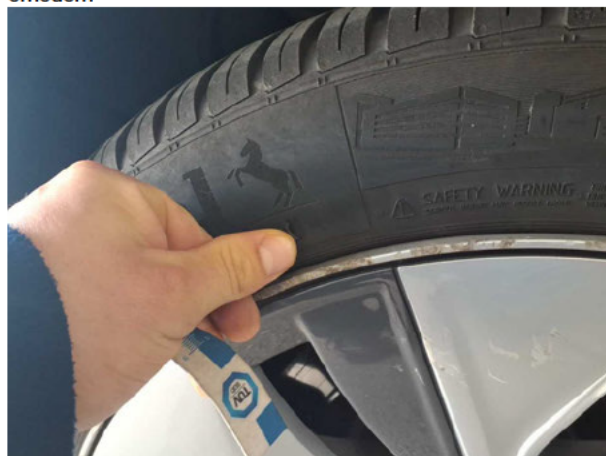
| Nr. | Bauteilgruppe | Beschreibung |
|---|---|---|
| 6 | Rad/Reifen | Reifen hinten rechts - beschädigt - erneuern |

**Beschädigung #6:** Rad/Reifen: Reifen hinten rechts - beschädigt - erneuern

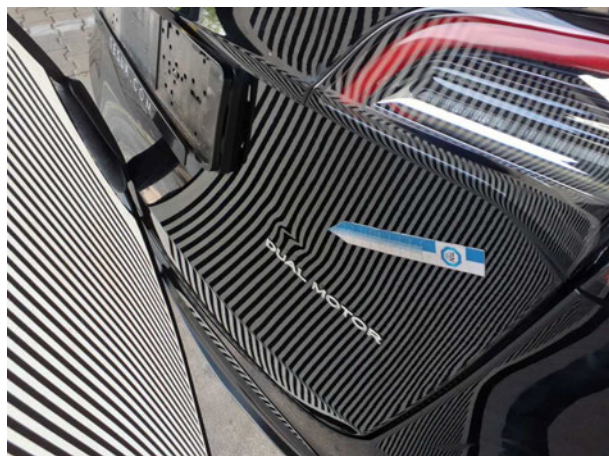
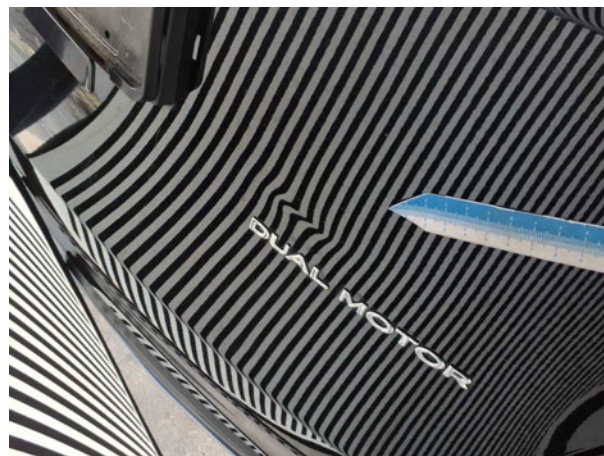
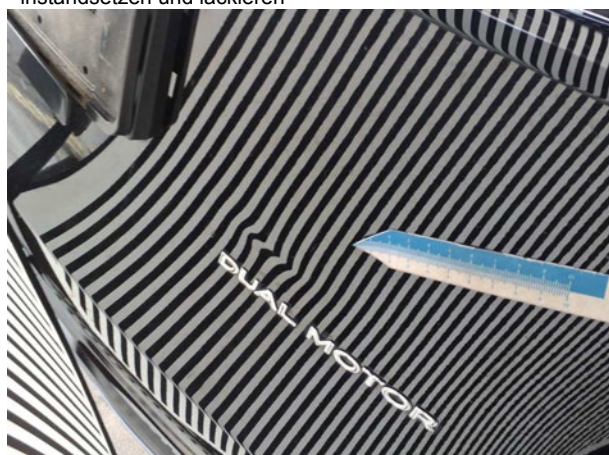
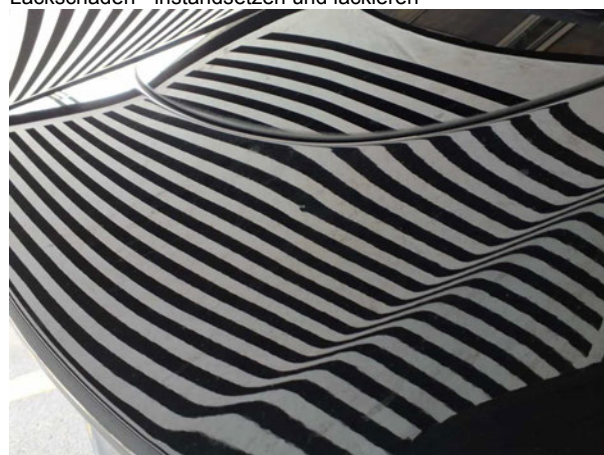
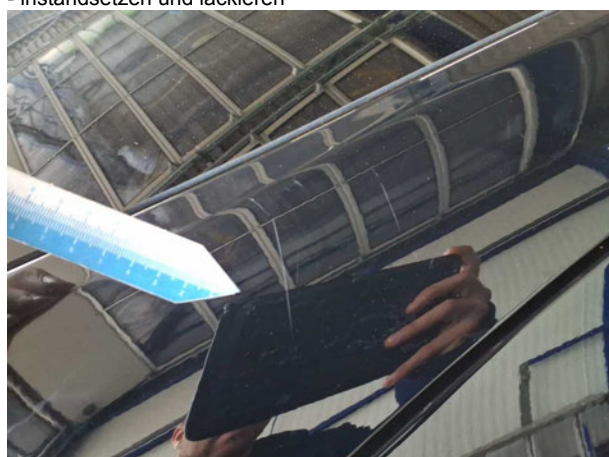
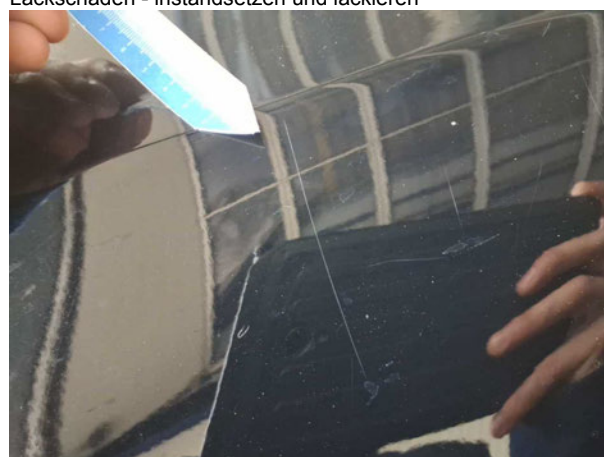
| Nr. | Bauteilgruppe | Beschreibung |
|---|---|---|
| 7 | Heckklappe/-tür | Heckklappe - Delle / Lackschaden - instandsetzen und lackieren |

**Beschädigung #7:** Heckklappe/-tür: Heckklappe - Delle / Lackschaden  
- instandsetzen und lackieren

**Beschädigung #7:** Heckklappe/-tür: Heckklappe - Delle /  
Lackschaden - instandsetzen und lackieren

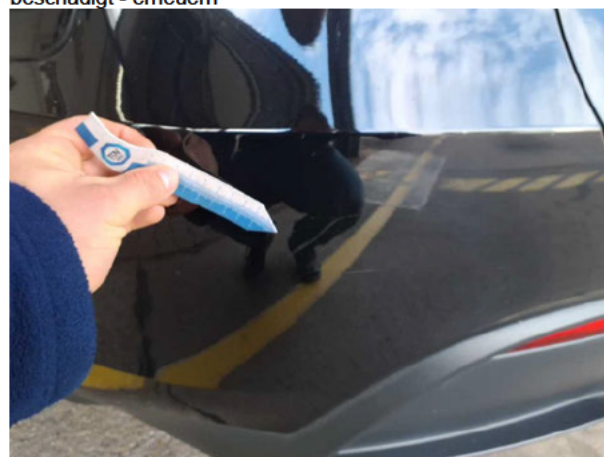
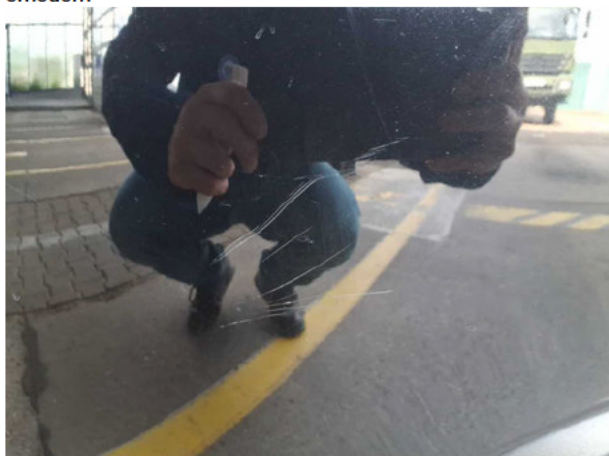
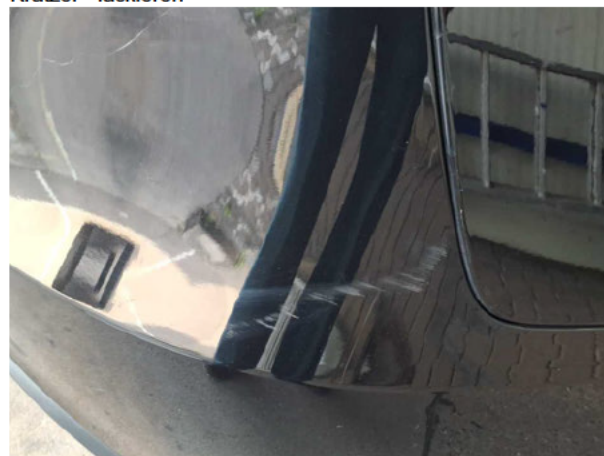
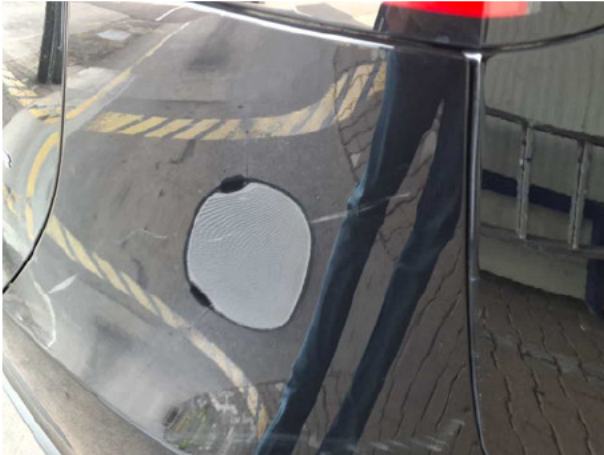
| Nr. | Bauteilgruppe | Beschreibung |
|---|---|---|
| 9 | Stoßfänger hinten | Stoßfänger hinten - Kratzer - lackieren |

**Beschädigung #9:** Stossfänger hinten: Stossfänger hinten - Kratzer - lackieren

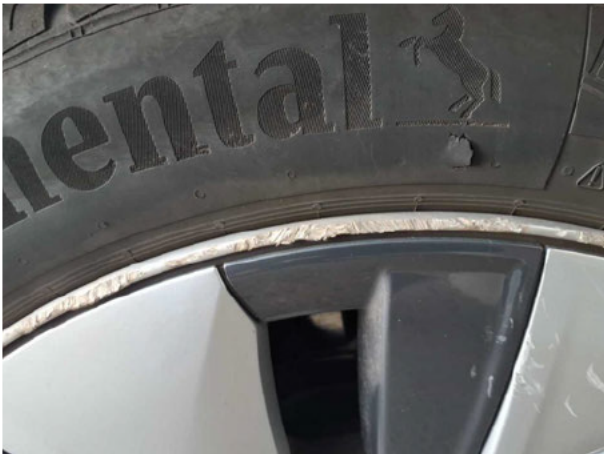
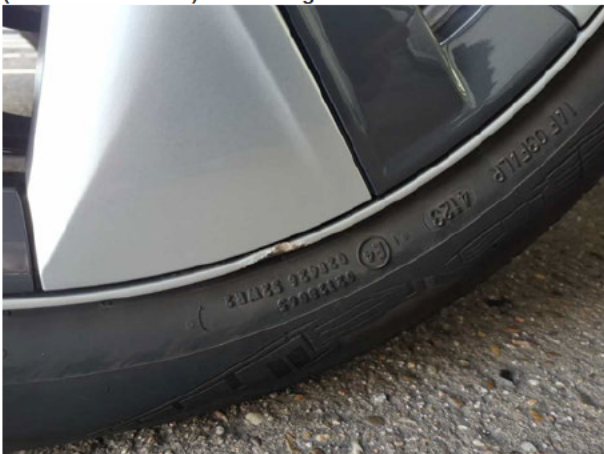
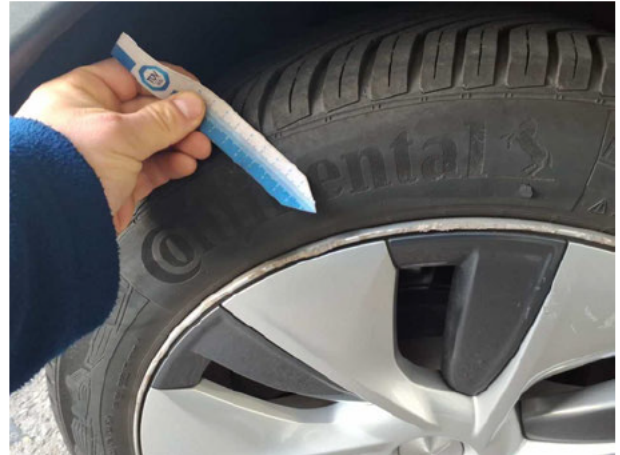
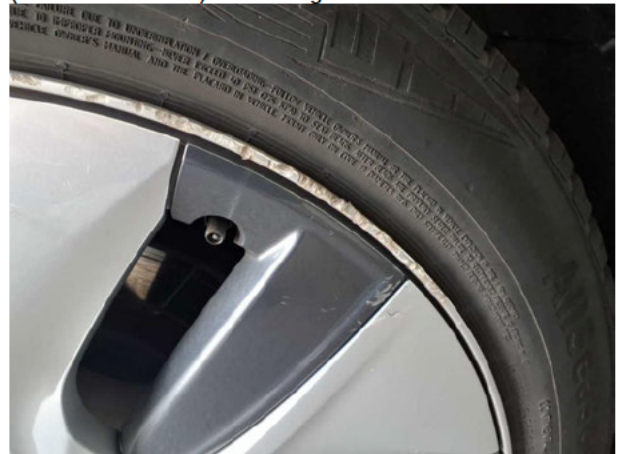
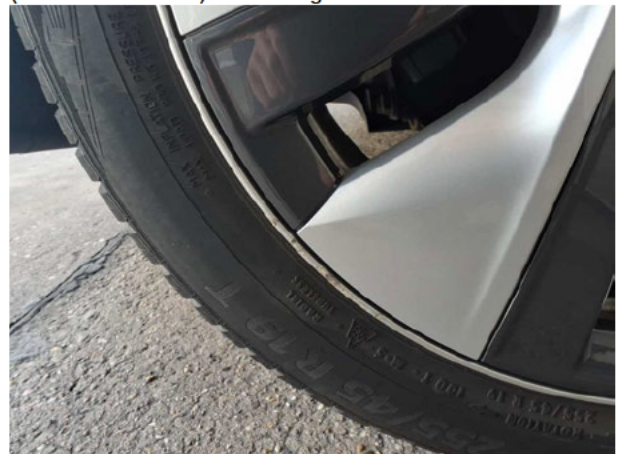
| Nr. | Bauteilgruppe | Beschreibung |
|---|---|---|
| 10 | Rad/Reifen | Leichtmetallfelge hinten rechts (Sicherheitsrelevant) - beschädigt - erneuern |

**Beschädigung #10:** Rad/Reifen: Leichtmetallfelge hinten rechts (Sicherheitsrelevant) - beschädigt - erneuern

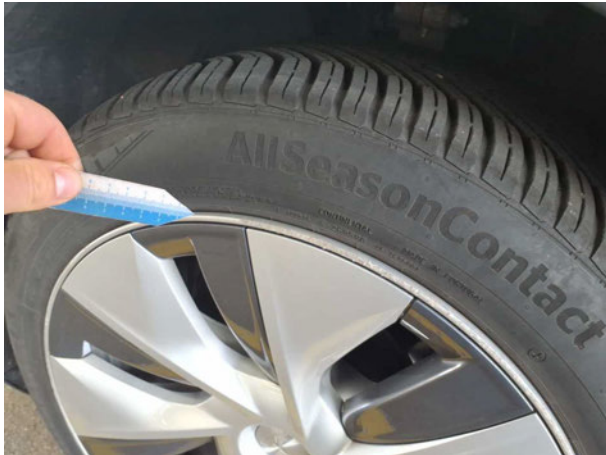
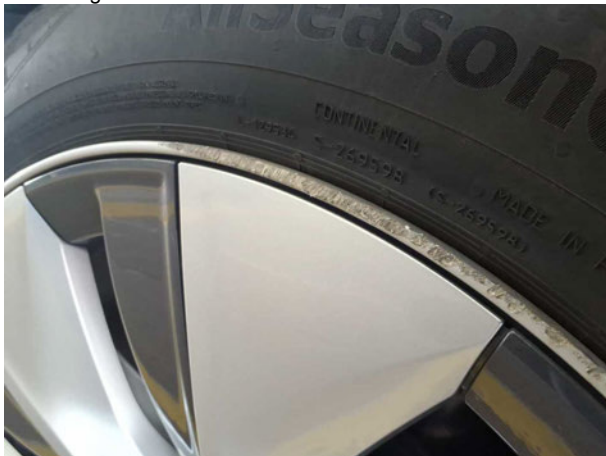
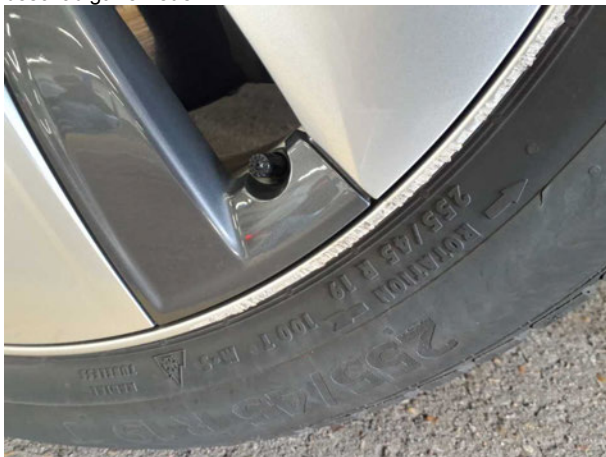
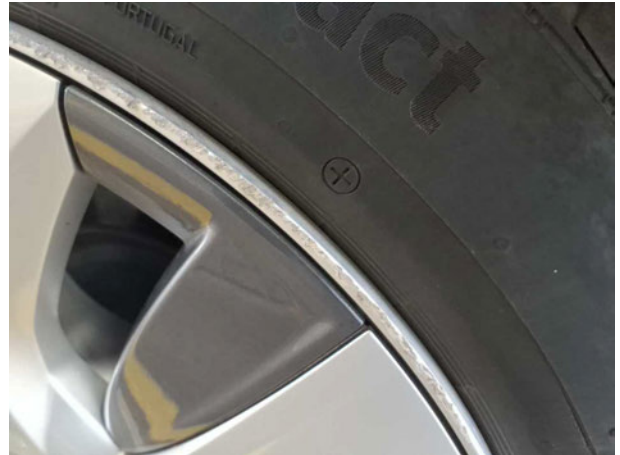
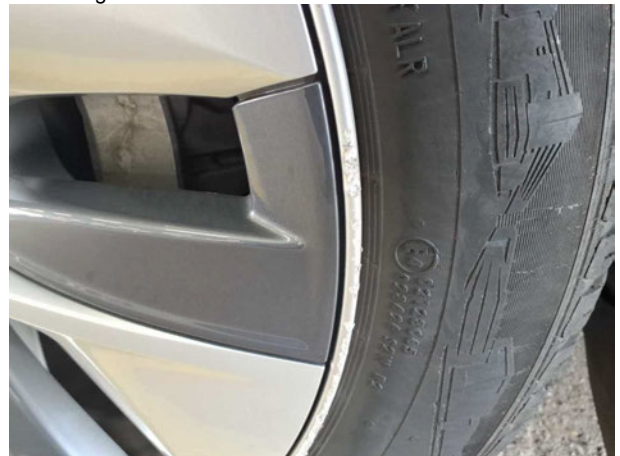
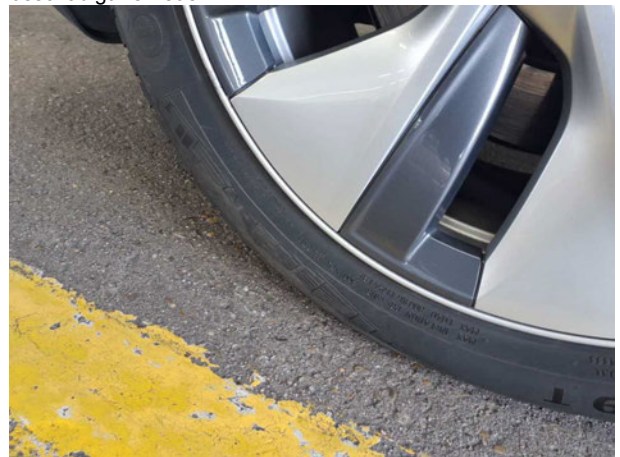
| Nr. | Bauteilgruppe | Beschreibung |
|---|---|---|
| 11 | Rad/Reifen | Leichtmetallfelge vorn links - beschädigt - erneuern |

**Beschädigung #11:** Rad/Reifen: Leichtmetallfelge vorn links - beschädigt - erneuern

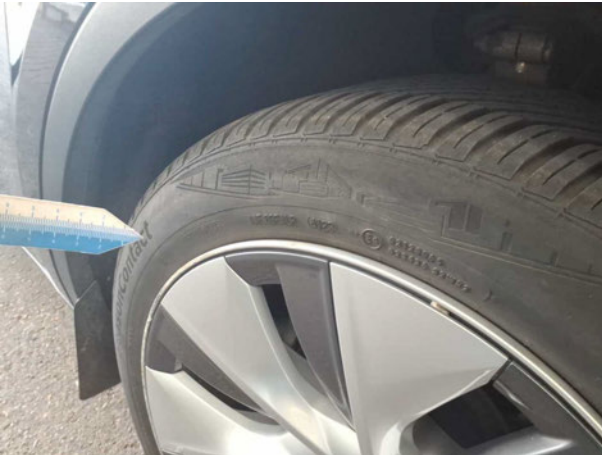
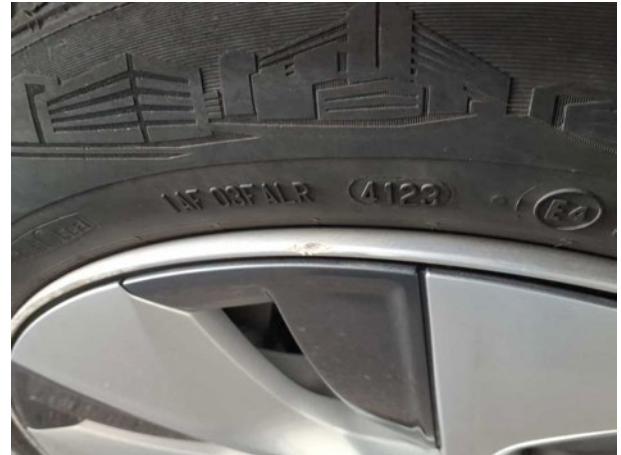
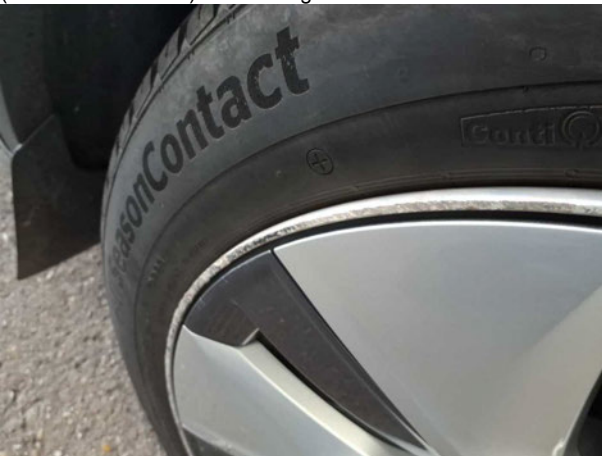
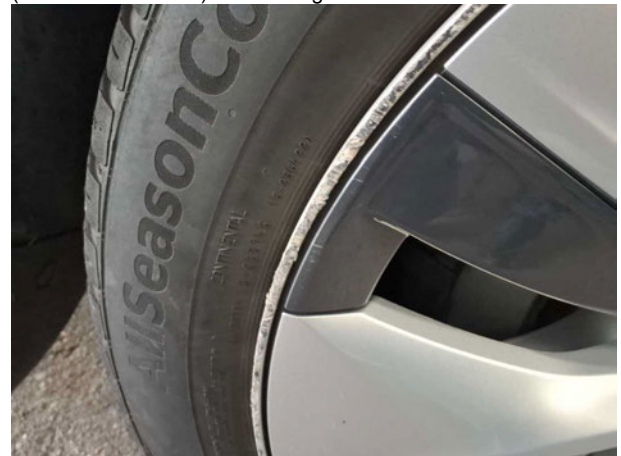
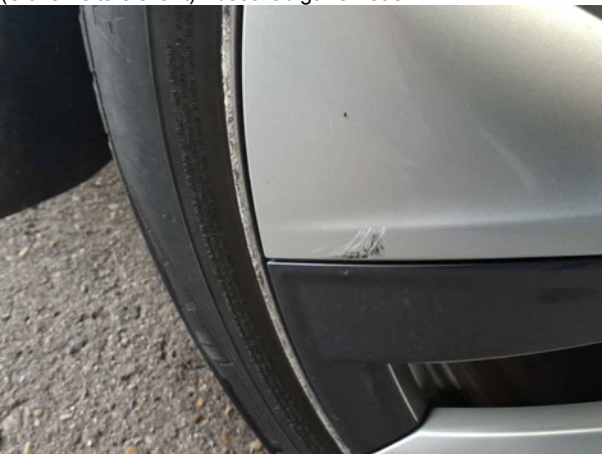
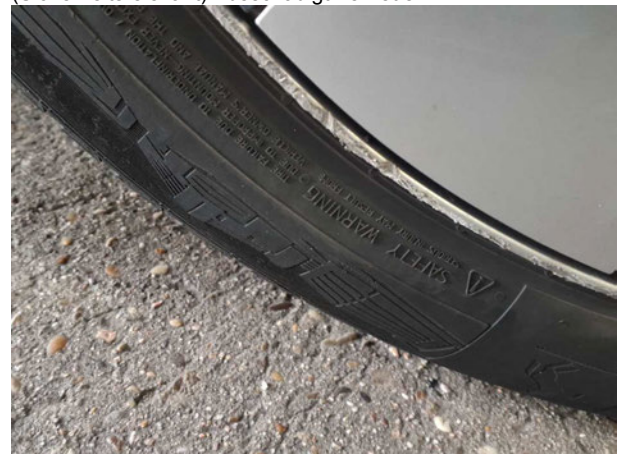
| Nr. | Bauteilgruppe | Beschreibung |
|---|---|---|
| 12 | Rad/Reifen | Leichtmetallfelge vorn rechts (Sicherheitsrelevant) - beschädigt - erneuern |

**Beschädigung #12:** Rad/Reifen: Leichtmetallfelge vorn rechts (Sicherheitsrelevant) - beschädigt - erneuern

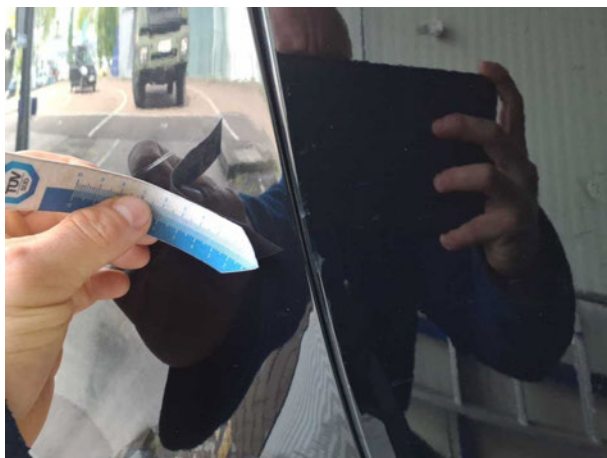
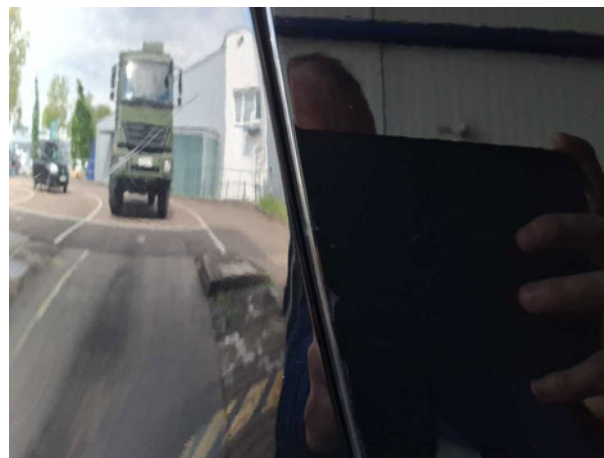
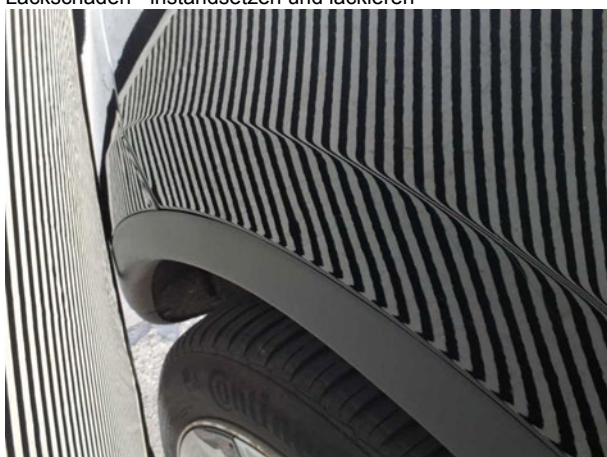
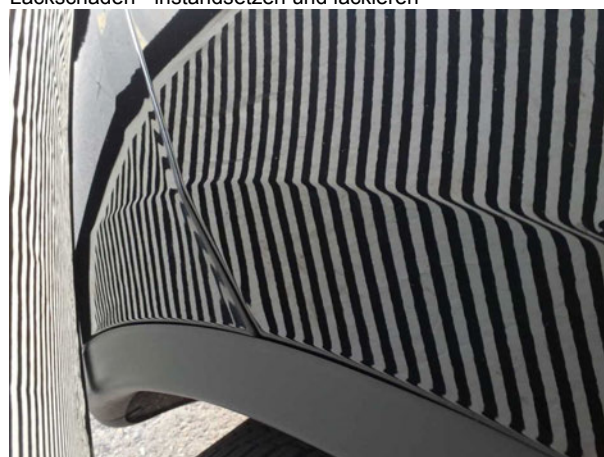
| Nr. | Bauteilgruppe | Beschreibung |
|---|---|---|
| 13 | Seitenwand rechts | Seitenwand - Delle / Lackschaden - instandsetzen und lackieren |

**Beschädigung #13:** Seitenwand rechts: Seitenwand - Delle / Lackschaden - instandsetzen und lackieren

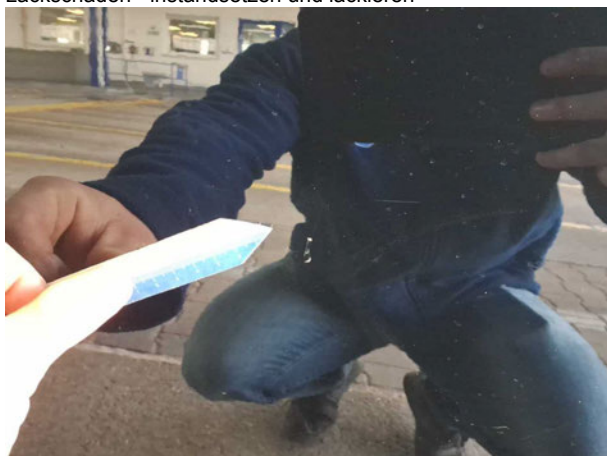
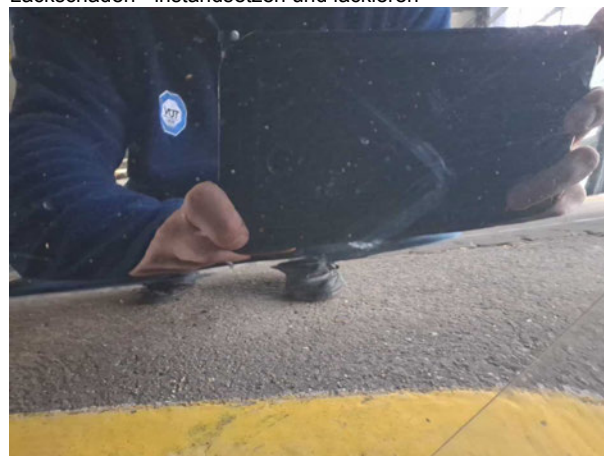
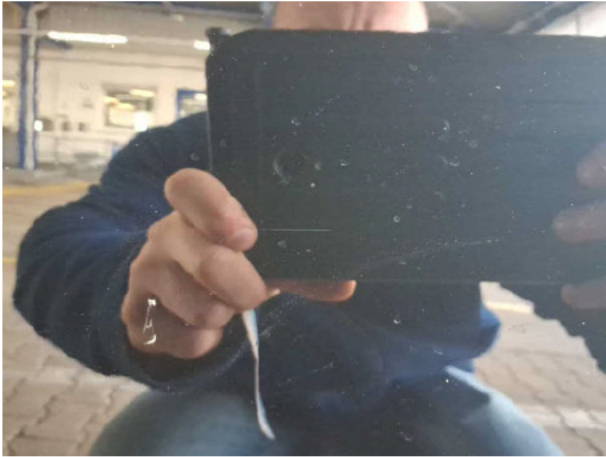
| Nr. | Bauteilgruppe | Beschreibung |
|---|---|---|
| 14 | Tür hinten links | Tür - Kratzer - lackieren |

**Beschädigung #14:** Tür hinten links: Tür - Kratzer - lackieren
