# EC Certificate of Conformity

LVV Nr 393680  
Hersteller Seat  
Model Tarraco  
Variante Style 2.0 TDI  
Listenpreis 38.197,47  
VIN VSSZZZKN7PW001629  
Erstzulassungsdatum 1.12.2022  
Kennzeichen MEI-AR 111

# Zustandsbericht / Minderwertgutachten

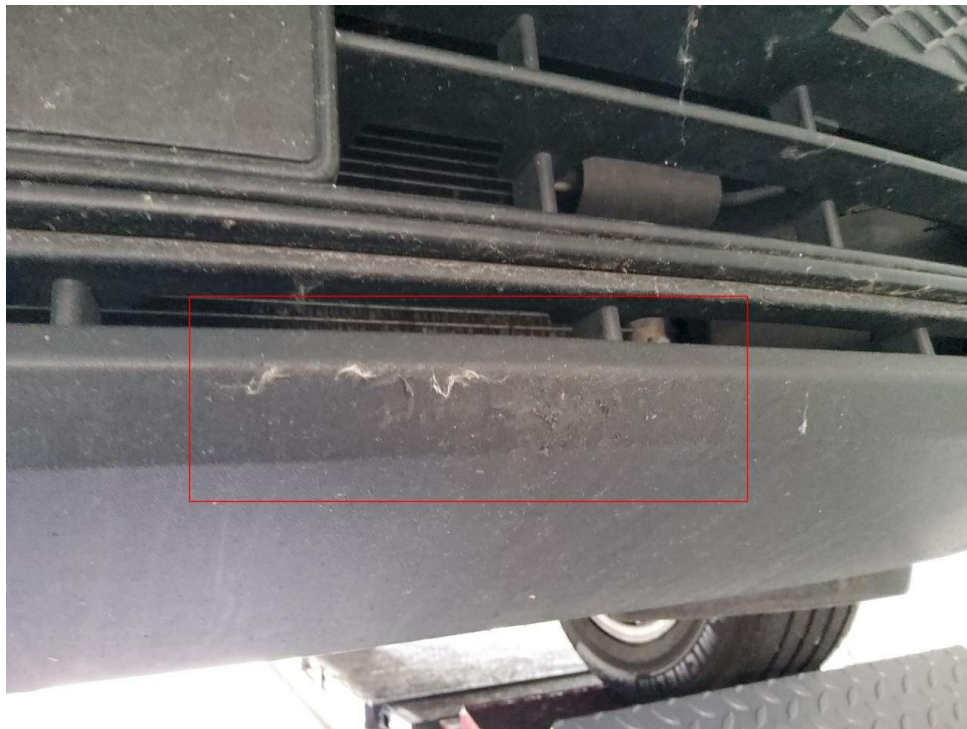
Bild 14 : Frontspoiler verschrammt

1. Heckklappe innen verschrammt, erneuern (Bild 28)
2. 2 Winterreifen verschlissen, erneuern (Bild 29)
3. Frontspoiler verschrammt, erneuern (Bild 14)
4. Batterie Fahrzeugschlüssel entleert, erneuern
5. Heckleuchte rechts innen gebrochen, erneuern (Bild 26, 27)
6. Dach, eingedellt, drücken
7. Seitenteil hinten rechts, eingedellt, drücken (Bild 22, 23)
8. Tür hinten rechts, eingedellt, drücken (Bild 21)
9. Tür vorne rechts Einstieg Lackierung, verschrammt, smart repair (Bild 18, 19)
10. Tür hinten rechts Einstieg Lackierung, verschrammt, smart repair (Bild 20)
11. Stoßfänger hinten Lackierung, verschrammt, lackieren mit Lackaufbau (Bild 24, 25)

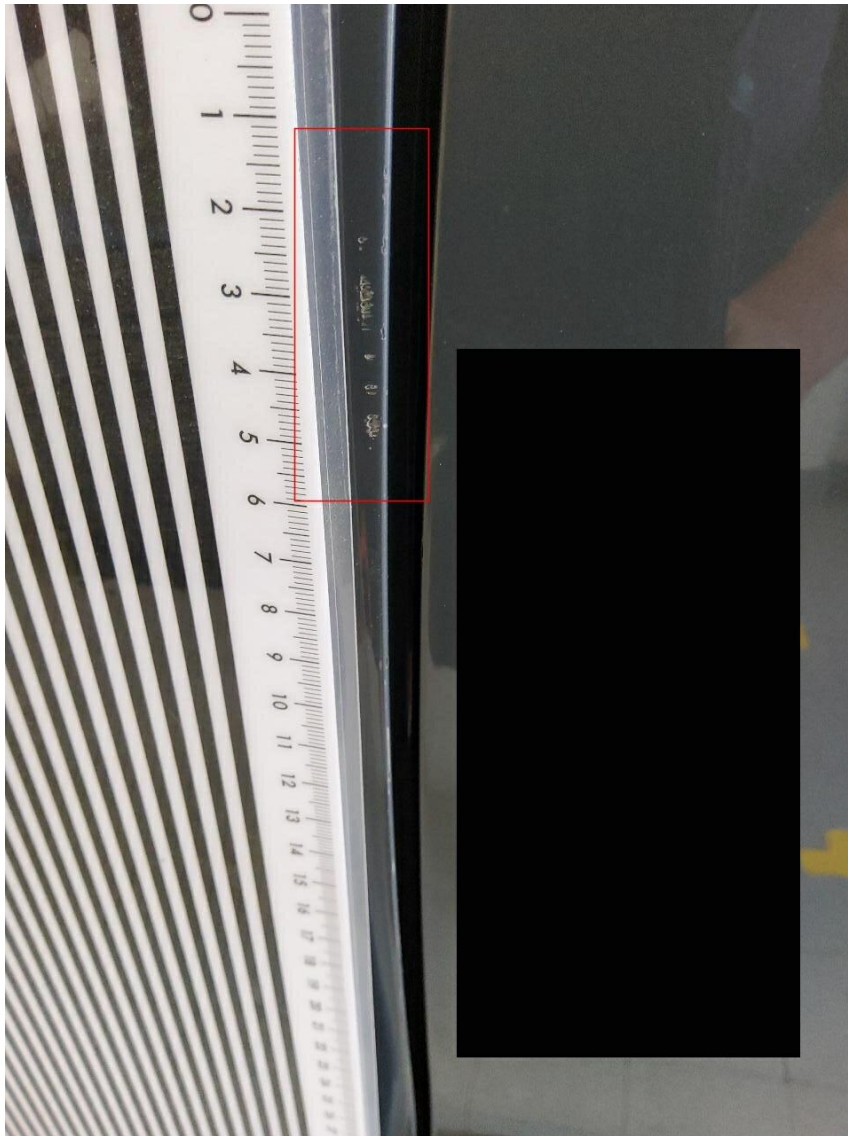
Bild 15 : Tür vorne links Lackierung, verschrammt, lackieren mit Lackaufbau

12. Tür hinten links Einstieg Lackierung,  
verschrammt, smart repair (Bild 17)
13. Tür vorne links Einstieg Lackierung,  
verschrammt, smart repair (Bild 16)
14. Tür vorne links Lackierung,  
verschrammt, lackieren mit  
Lackaufbau (Bild 15)

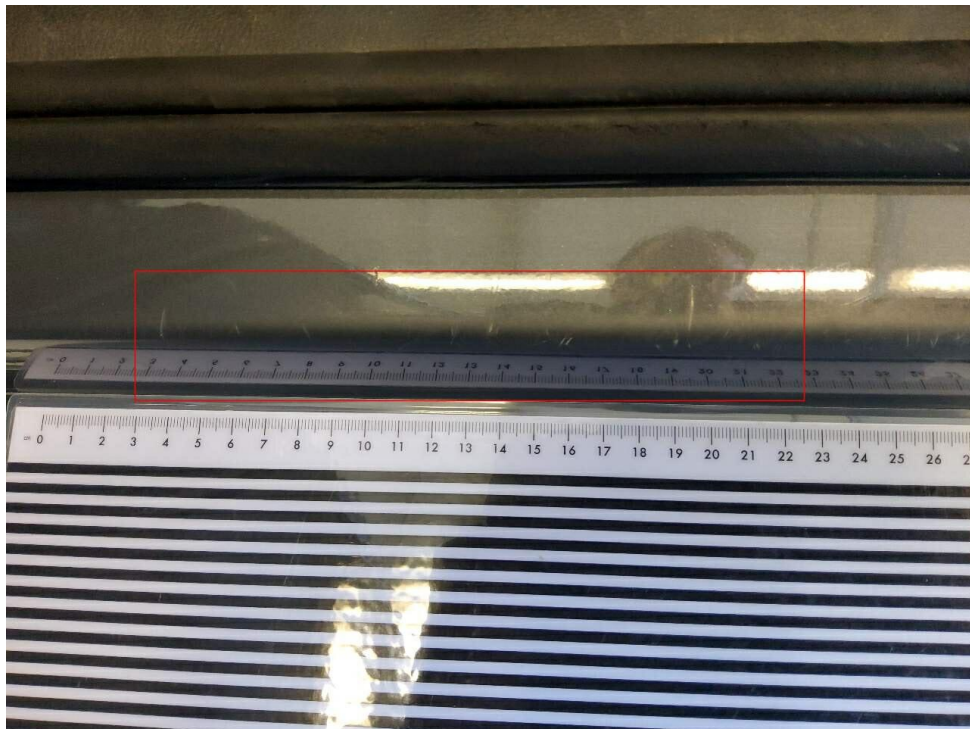
Bild 16 : Tür vorne links Einstieg Lackierung, verschrammt, smart repair

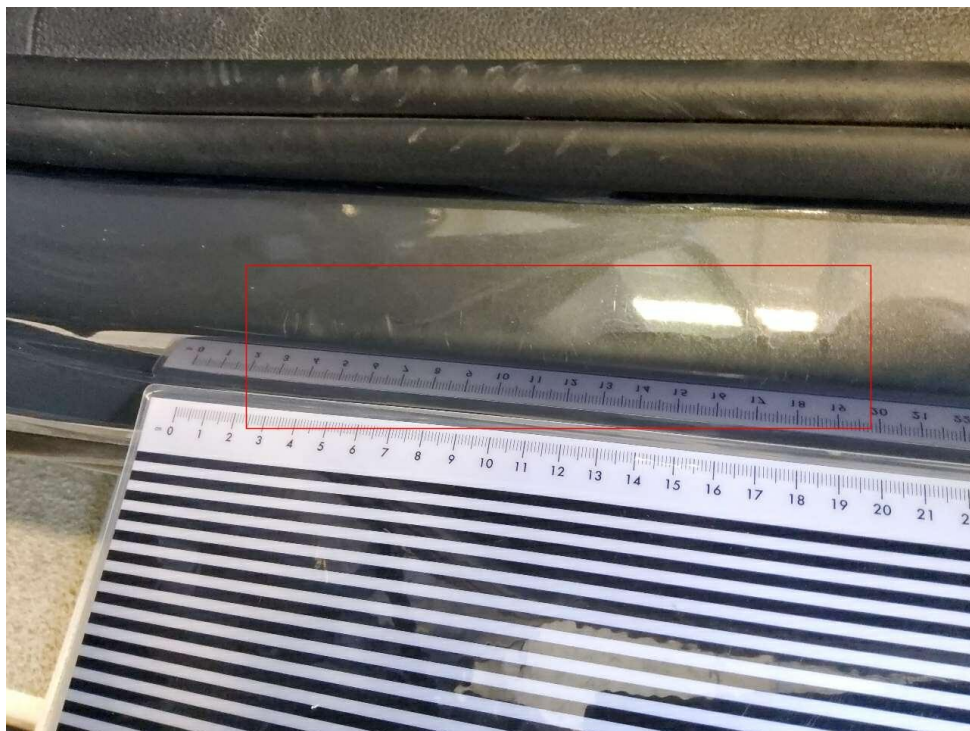
Bild 17 : Tür hinten links Einstieg Lackierung, verschrammt, smart repair

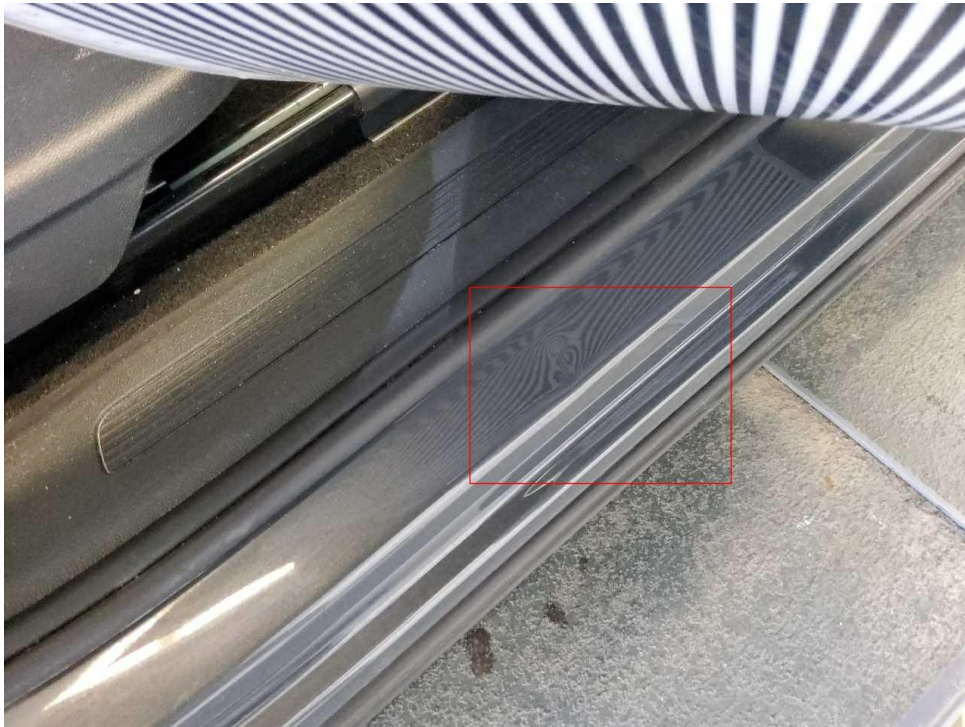
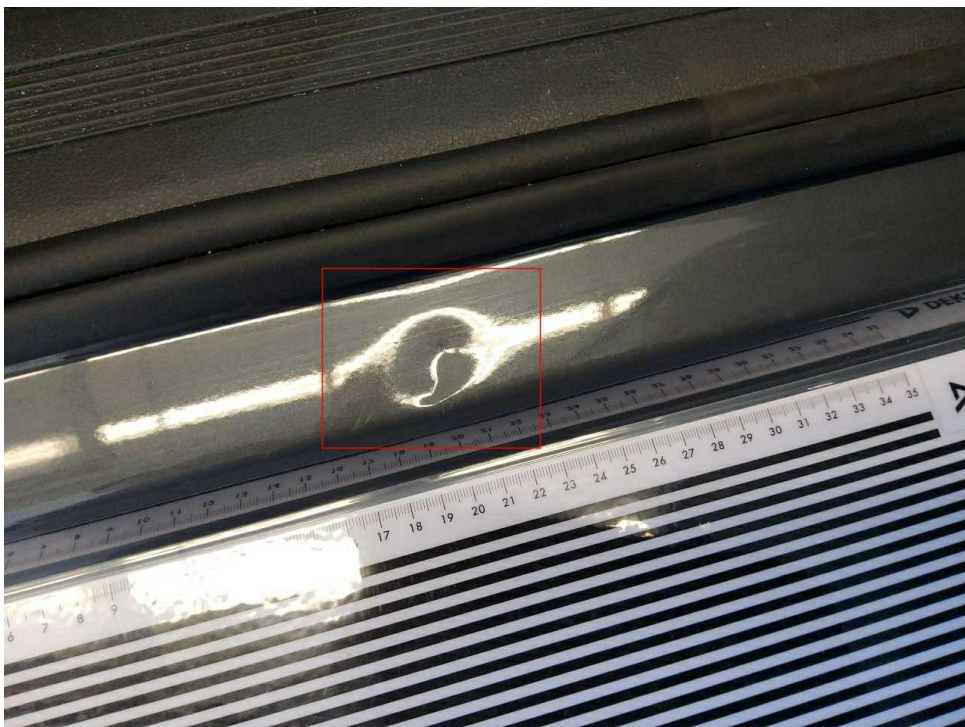
Bild 18 : Tür vorne rechts Einstieg Lackierung, verschrammt, smart repair

Bild 19 : Tür vorne rechts Einstieg Lackierung, verschrammt, smart repair

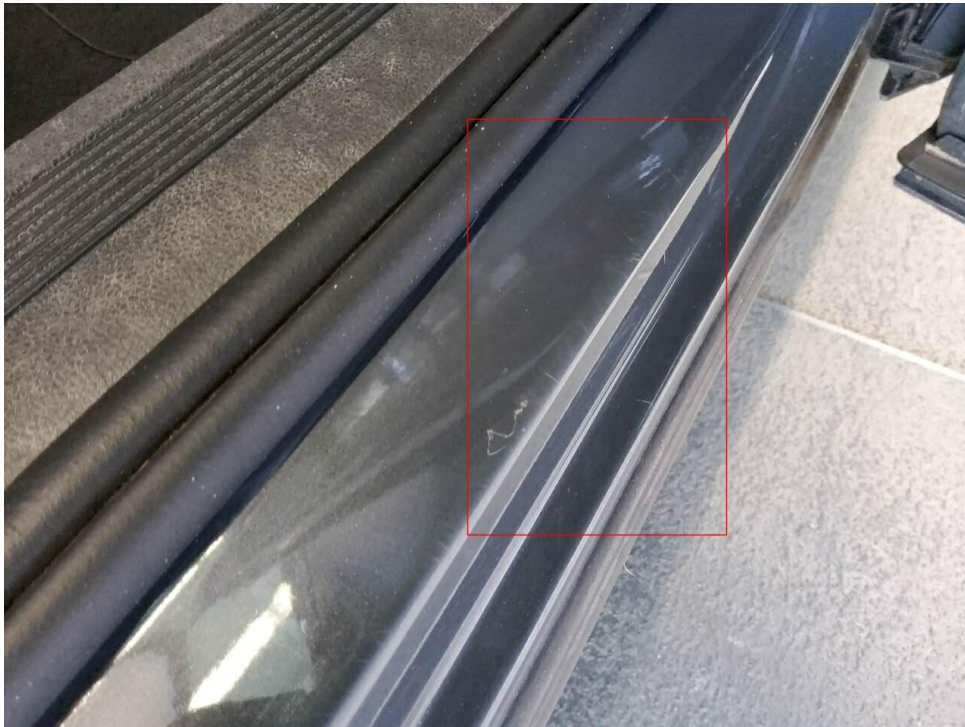
Bild 20 : Tür hinten rechts Einstieg Lackierung, verschrammt, smart repair

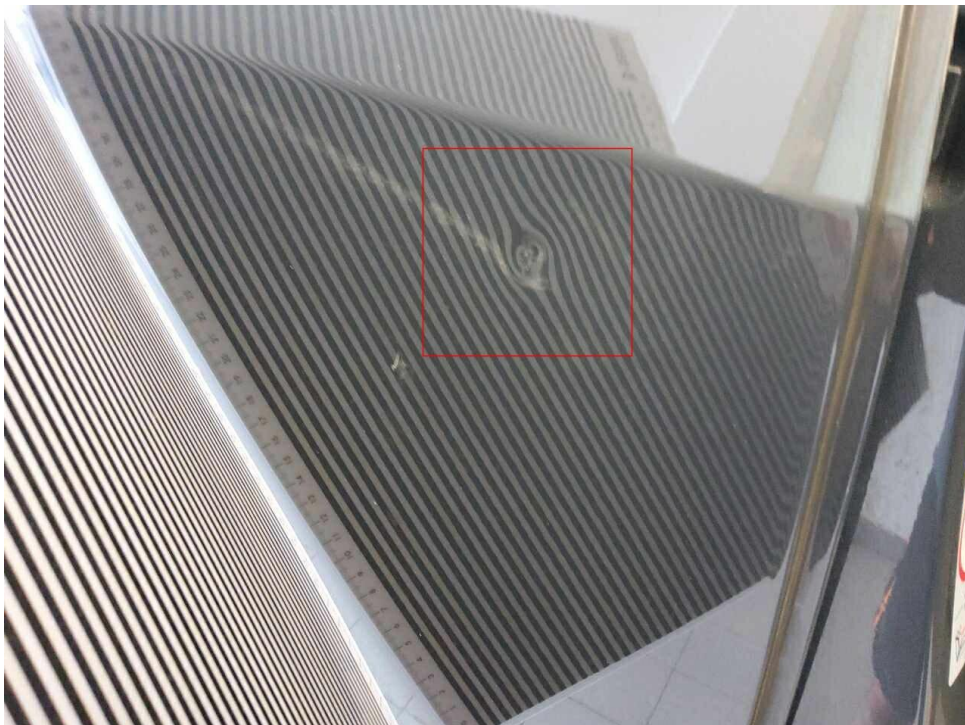
Bild 21 : Tür hinten rechts, eingedellt, drücken

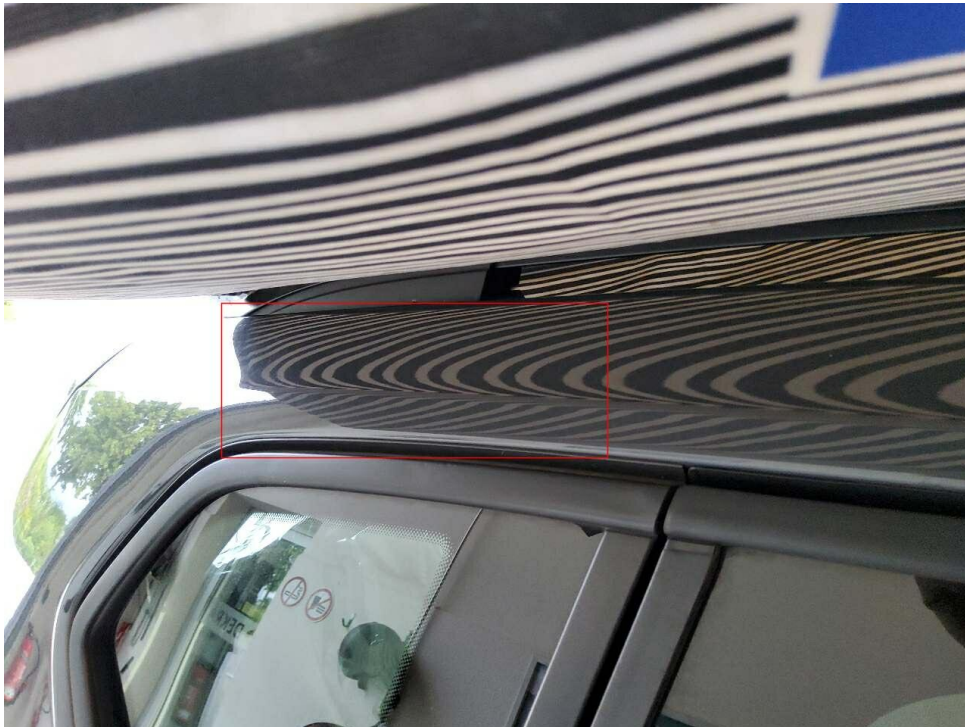
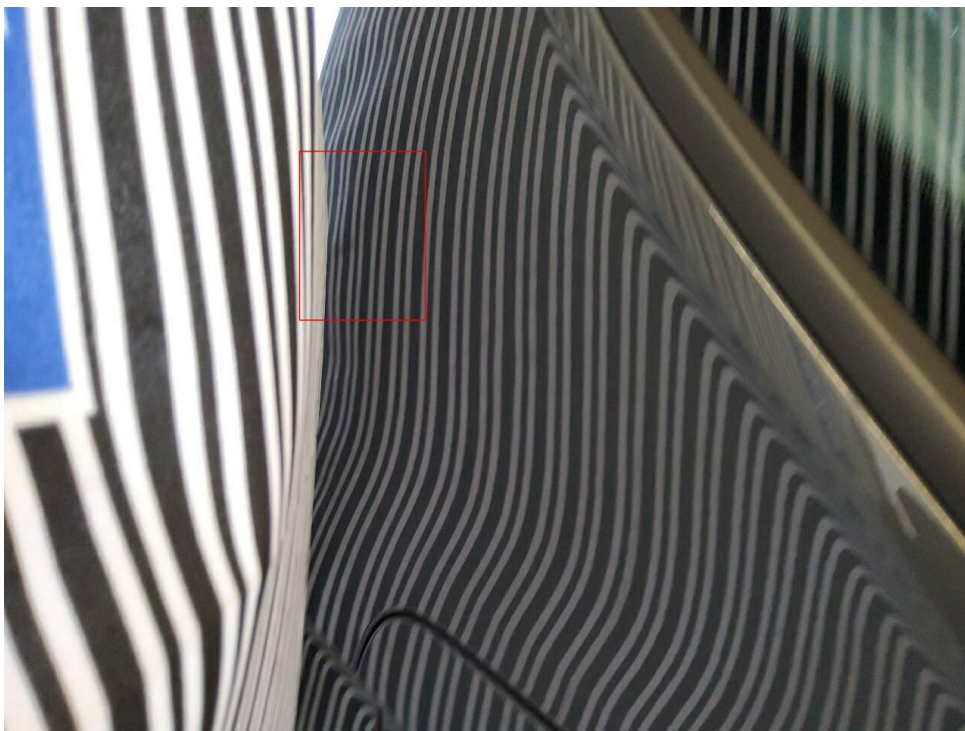
Bild 22 : Seitenteil hinten rechts, eingedellt, drücken

Bild 23 : Seitenteil hinten rechts, eingedellt, drücken

**Die weichen Eindellungen am Fahrzeugdach und Seitenteil hinten rechts sind mit einem Ø von ca. 10mm fototechnisch nicht vollumfänglich darstellbar.**

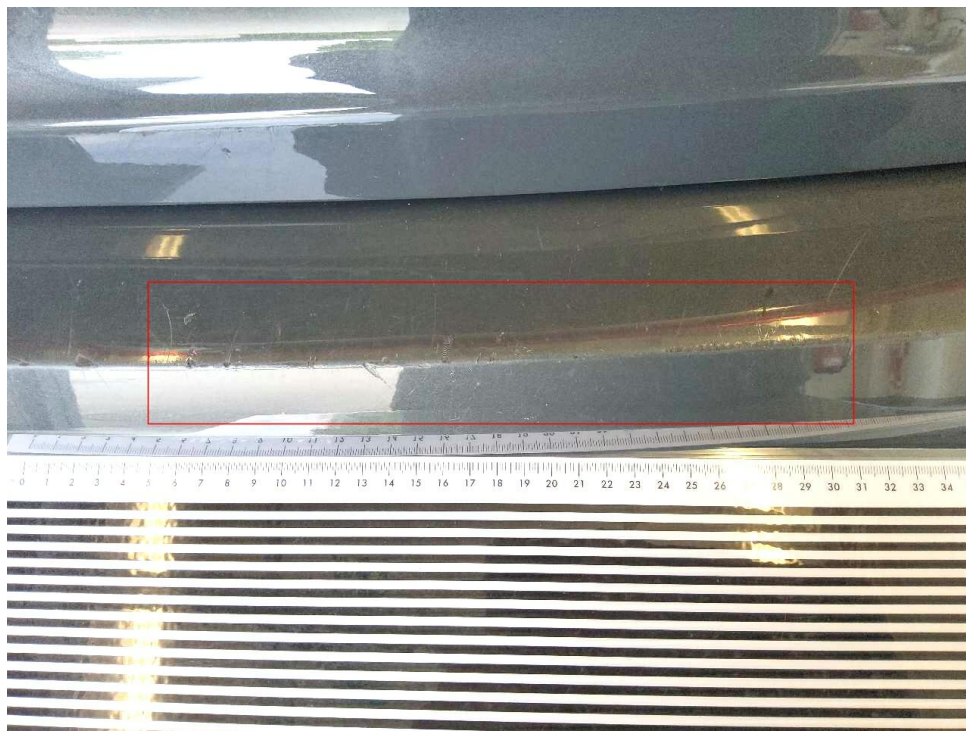
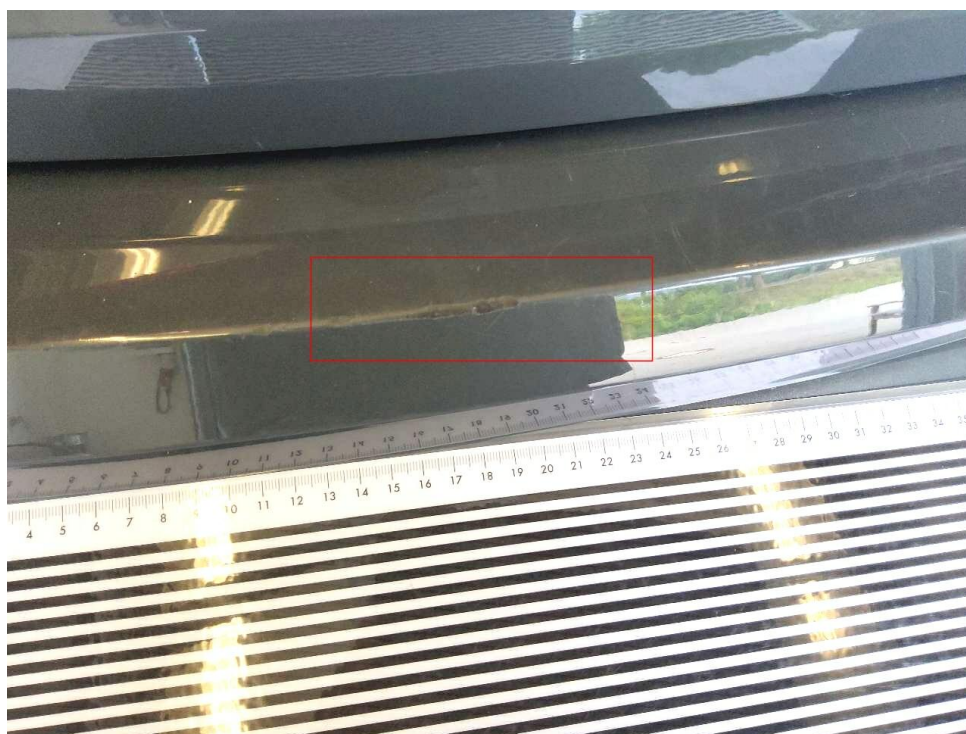
Bild 24 : Stoßfänger hinten Lackierung, verschrammt, lackieren mit Lackaufbau

Bild 25 : Stoßfänger hinten Lackierung, verschrammt, lackieren mit Lackaufbau

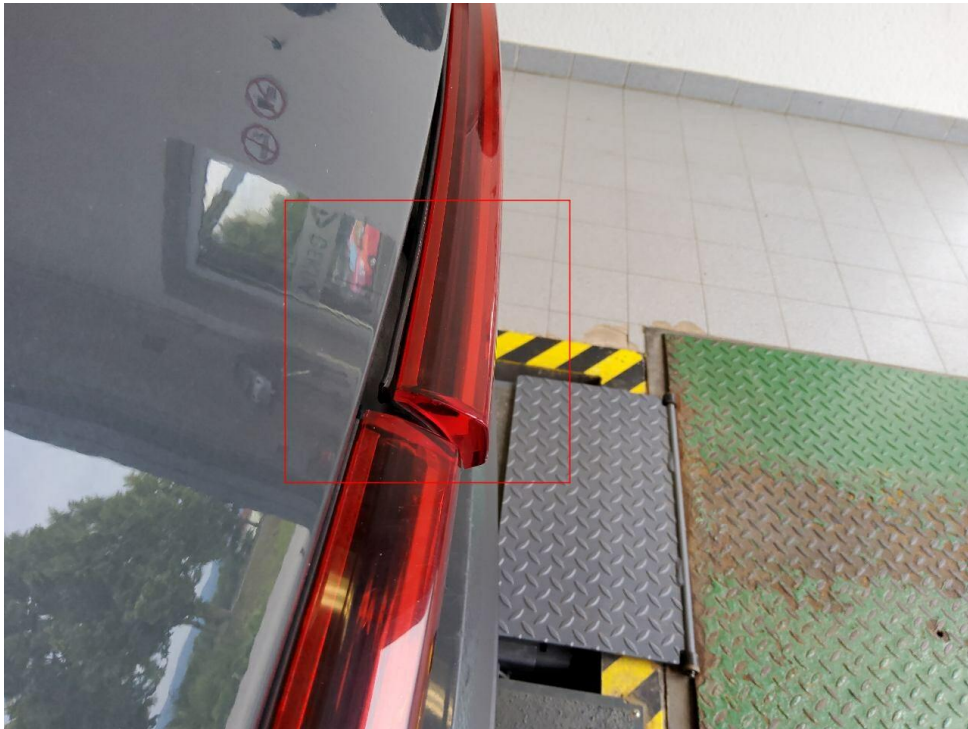
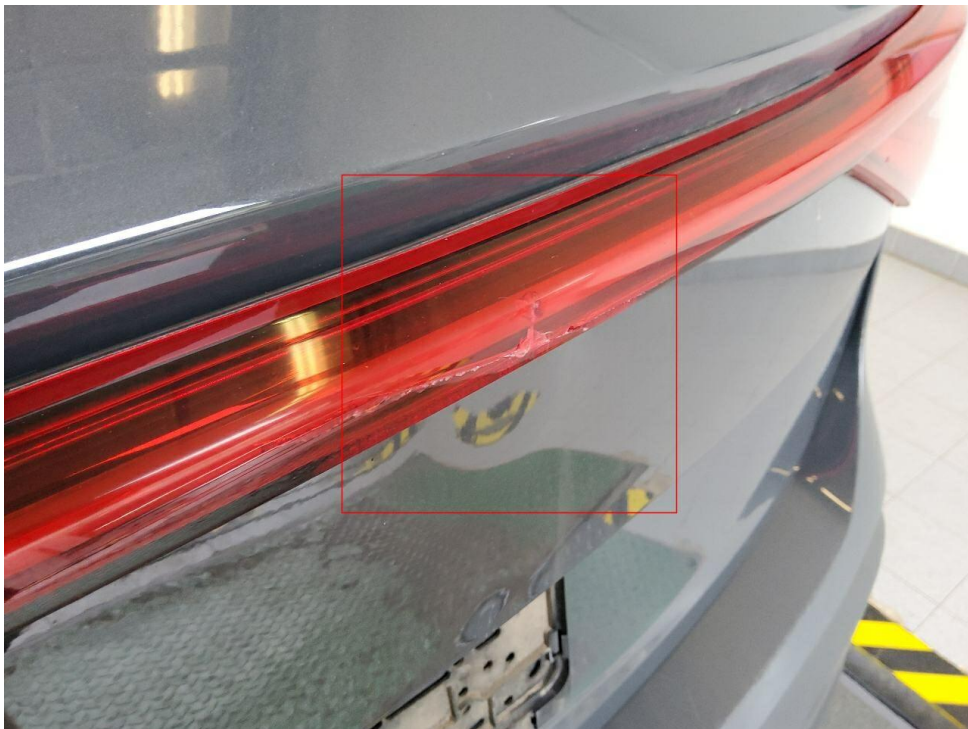
Bild 26 : Heckleuchte rechts innen gebrochen

Bild 27 : Heckleuchte rechts innen gebrochen

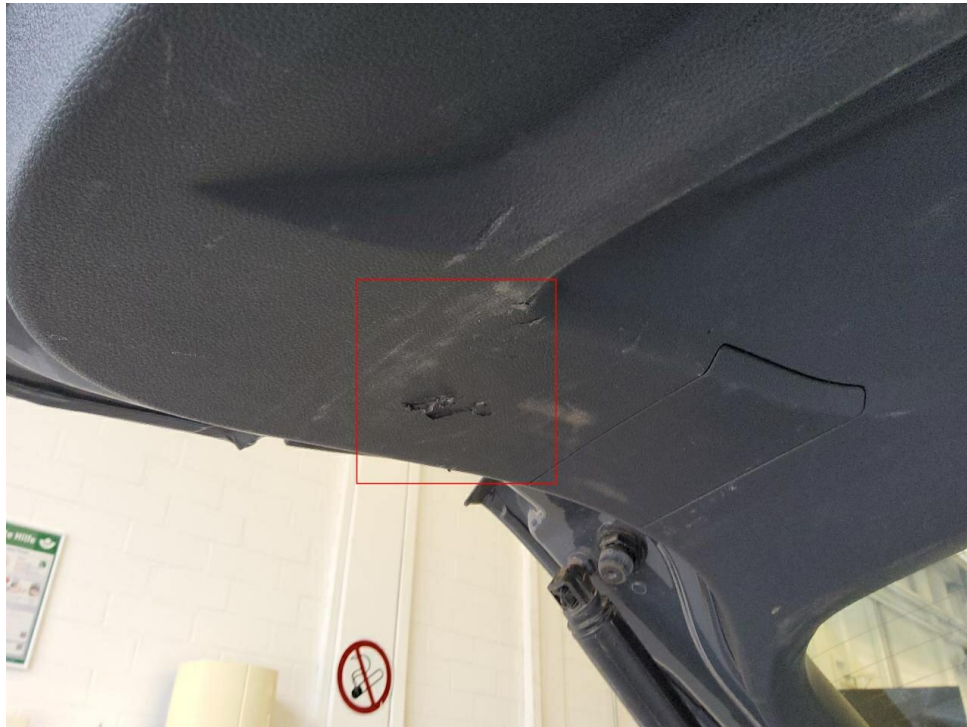
Bild 28 : Heckklappe innen verschrammt

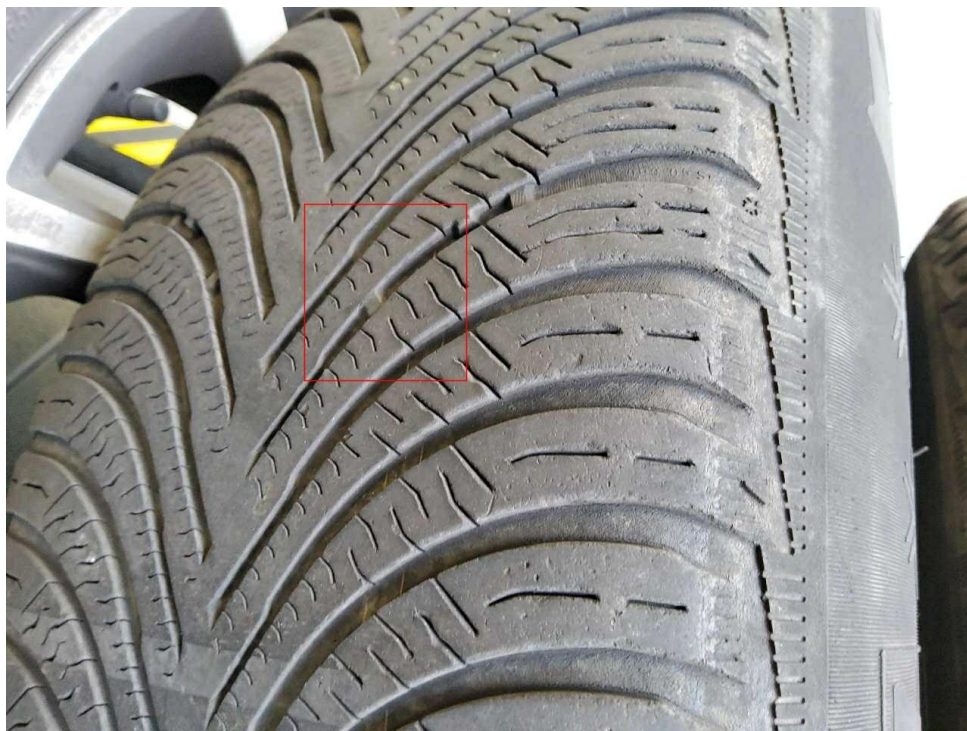
Bild 29 : 2 Winterreifen verschlissen

Reifenbezeichnung	Hersteller/Typ	Art	Profiltiefe
215 / 65 R 17 99 H	Michelin / Alpin 5	W /O	1.6 mm
215 / 65 R 17 99 H	Michelin / Alpin 5	W /O	1.6 mm
215 / 65 R 17 99 H	Michelin / Alpin 5	W /O	5 mm
215 / 65 R 17 99 H	Michelin / Alpin 5	W /O	5 mm
