**TMBJR7NUXN5051207**

## Zustandsbericht

**TÜV SÜD Auto Partner GmbH**  
Gutenbergstraße 13  
70771 Leinfelden-Echterdingen

Besichtigungsdatum: 15.06.2026  
**Protokollnummer:** 45987557  
Erstellt durch: Paula Kube  
Besichtigt durch: Marvin Rinke

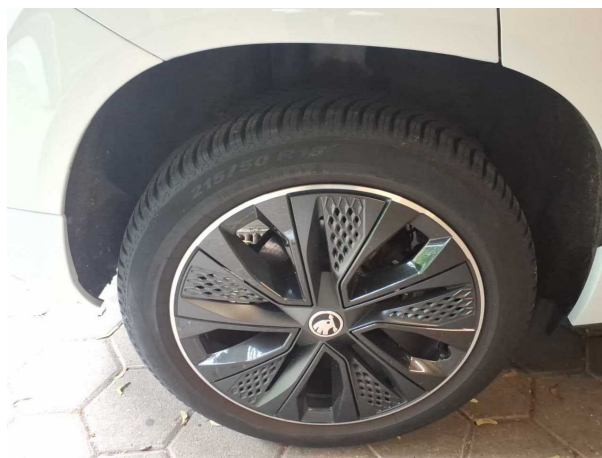
| Achse | Reifengröße | Hersteller | Reifentyp | Profiltiefe | Verktgl. | Zul. |
|---|---|---|---|---|---|---|
| 1 | 215/50 R18 92W | Pirelli | Ganzjahresreifen | 7mm - 7mm | i.O. | i.O. |
| 2 | 215/50 R18 92W | Pirelli | Ganzjahresreifen | 8mm - 8mm | i.O. | i.O. |

Abbildung 6: Montierte Bereifung

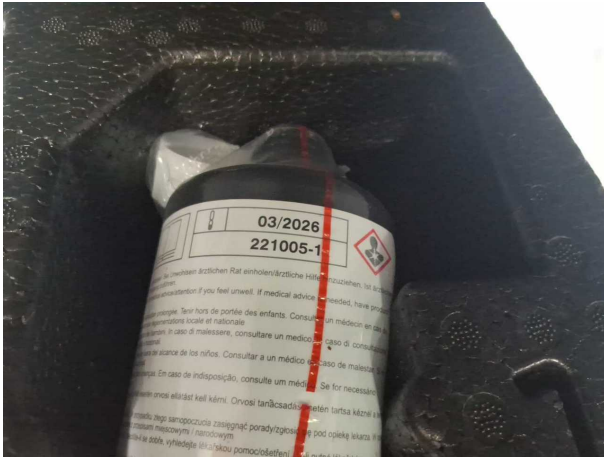
| Nr. | Bauteilgruppe | Beschreibung |
|---|---|---|
| 1 | Ausrüstung | Tirefit Füllmittel - abgelaufen - erneuern |

**Beschädigung #1:** Ausrüstung: Tirefit Füllmittel - abgelaufen - erneuern

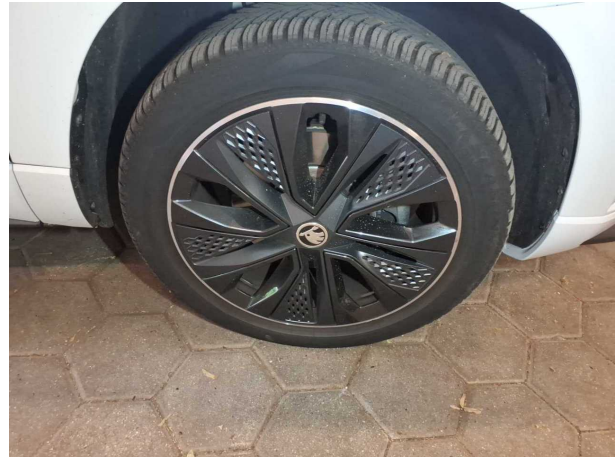
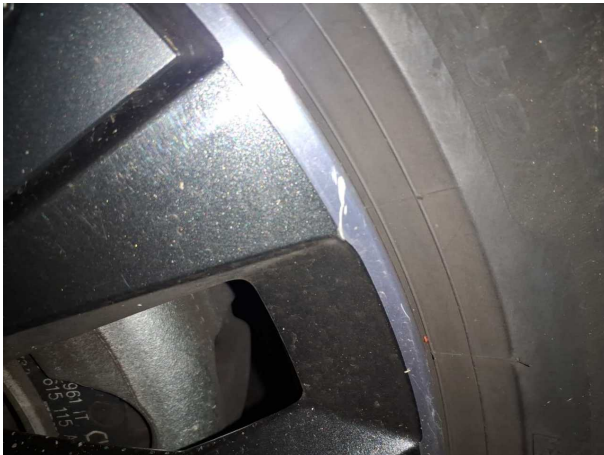
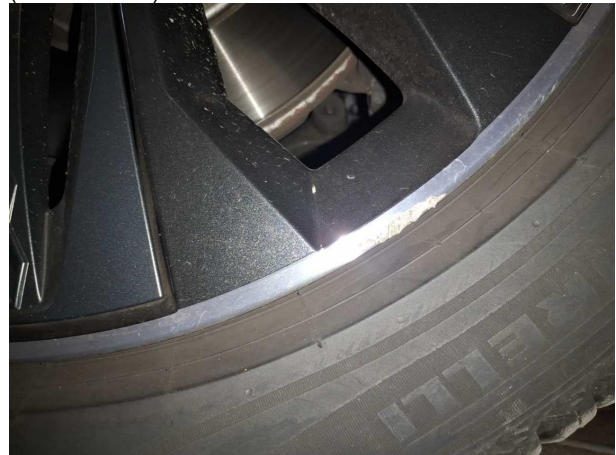
| Nr. | Bauteilgruppe | Beschreibung |
|---|---|---|
| 2 | Rad/Reifen | Leichtmetallfelge vorn rechts (Materialabrieb) - verkratzt / verschürft - erneuern |

**Beschädigung #2:** Rad/Reifen: Leichtmetallfelge vorn rechts (Materialabrieb) - verkratzt / verschürft - erneuern
