WBA61DP0509M50580

## Zustandsbericht

**TÜV SÜD Auto Service GmbH**  
Römeräcker 1  
76351 Linkenheim - Hochstetten

Besichtigungsdatum: 01.07.2026  
**Protokollnummer: 46278085**  
Anlieferungsdatum: 01.07.2026

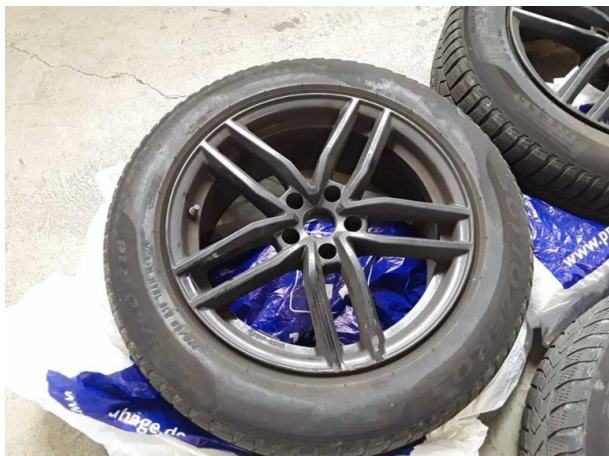
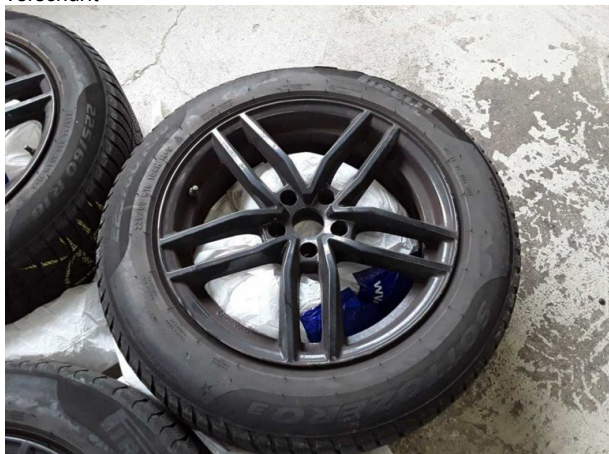
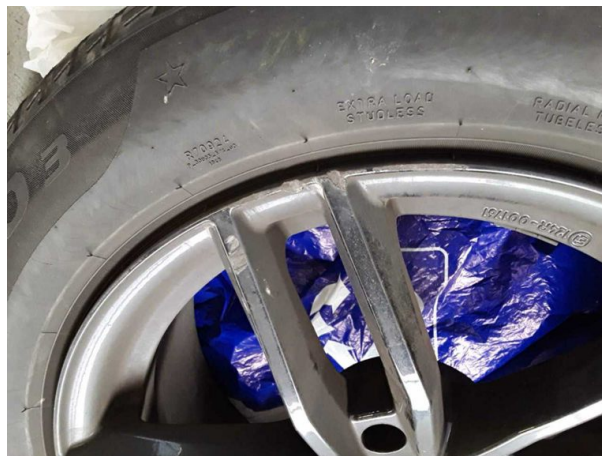
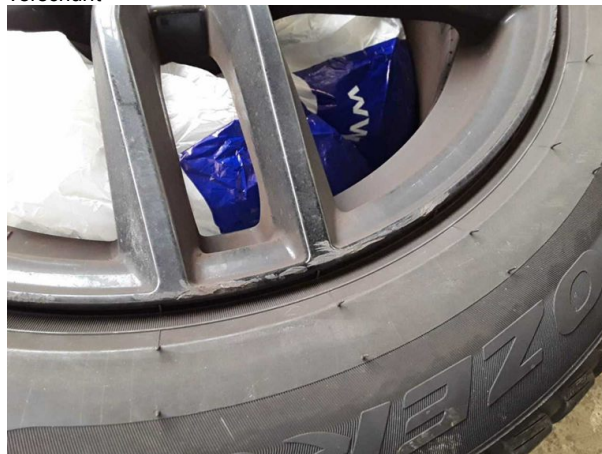
| Nr. | Bauteilgruppe | Beschreibung |
|---|---|---|
| 1 | 2.Radsatz | 2 Leichtmetallfelgen - verkratzt / verschürft |

**Beschädigung #1:** 2.Radsatz: 2 Leichtmetallfelgen - verkratzt / verschürft

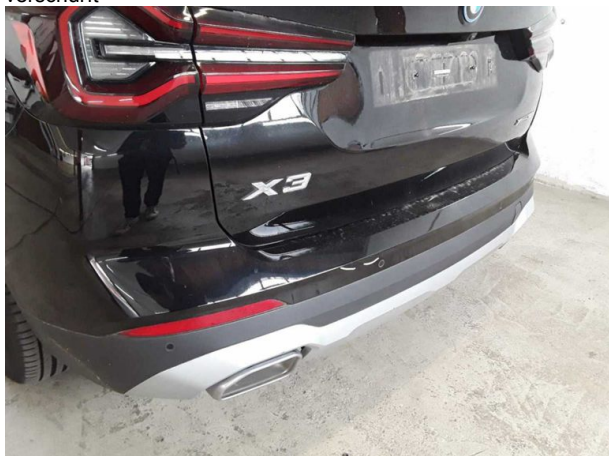
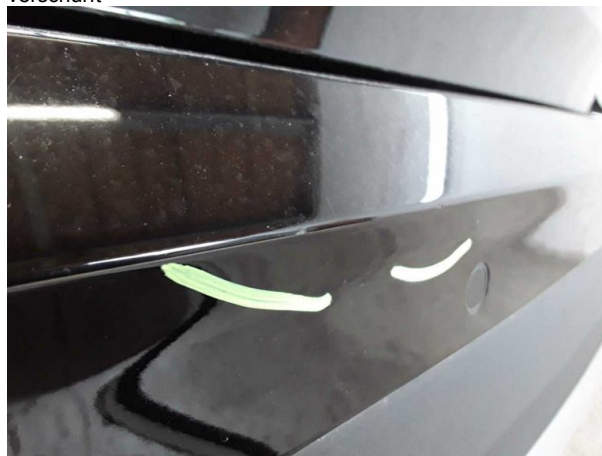
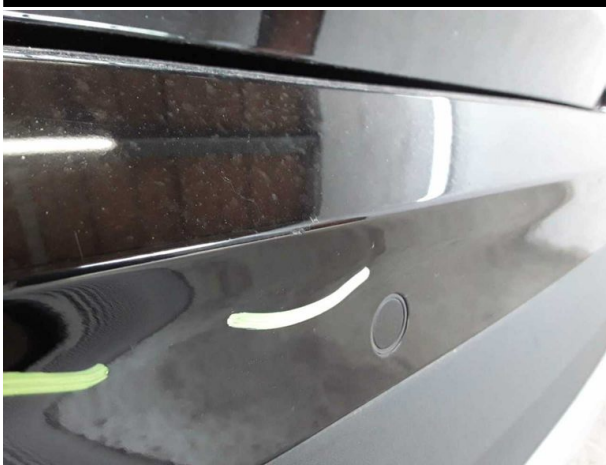
| Nr. | Bauteilgruppe | Beschreibung |
|---|---|---|
| 2 | Stoßfänger hinten | Stoßfänger hinten - Kratzer - auslegen / polieren |

**Beschädigung #2:** Stossfänger hinten: Stossfänger hinten - Kratzer - auslegen / polieren

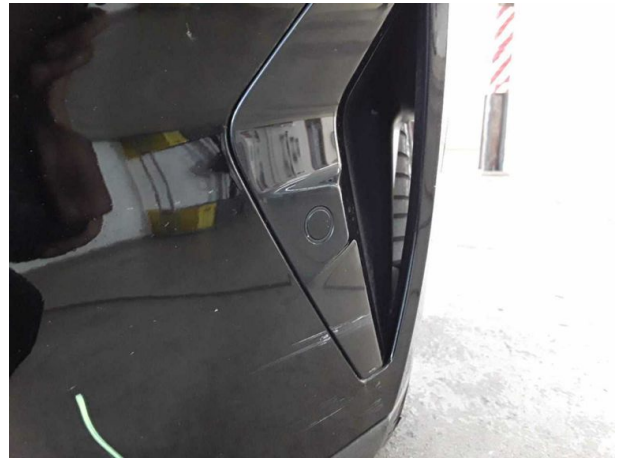
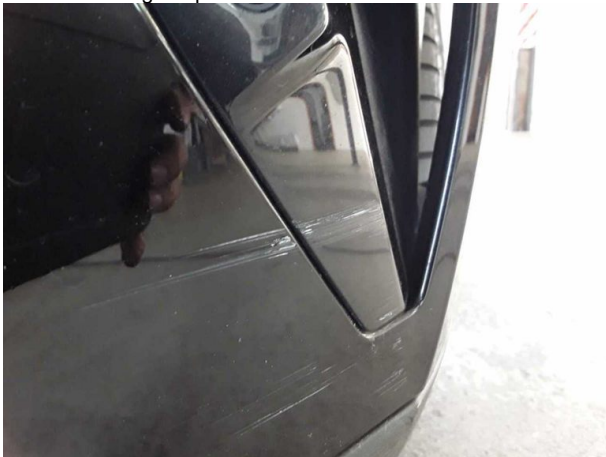
| Nr. | Bauteilgruppe | Beschreibung |
|---|---|---|
| 3 | Stoßfänger vorn | Stoßfänger vorn (Blende) - verkratzt / verschürft - Smart Repair |

**Beschädigung #3:** Stossfänger vorn: Stossfänger vorn (Blende) - verkratzt / verschürft - Smart Repair

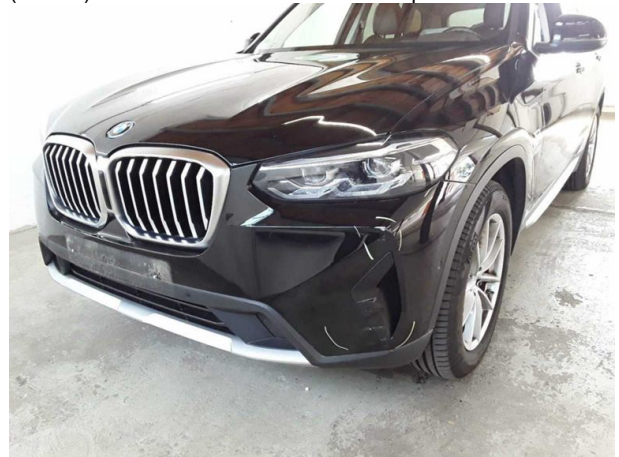
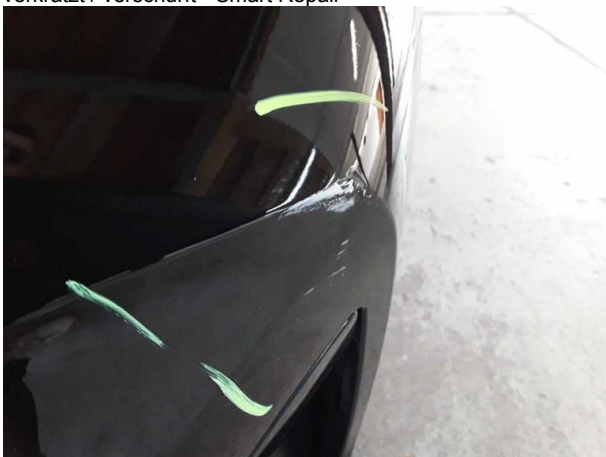
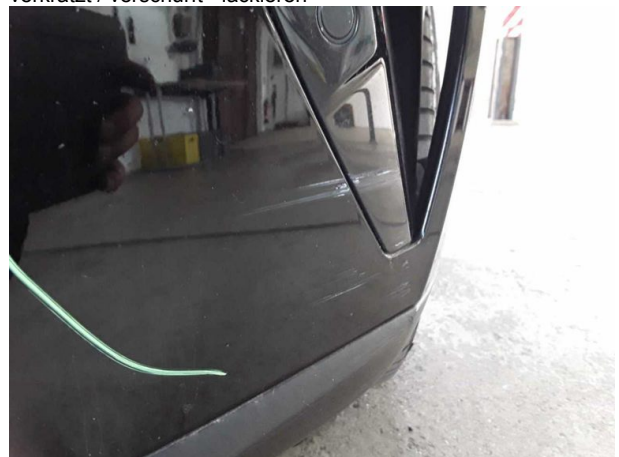
| Nr. | Bauteilgruppe | Beschreibung |
|---|---|---|
| 4 | Stoßfänger vorn | Stoßfänger vorn - verkratzt / verschürft - lackieren |

**Beschädigung #4:** Stossfänger vorn: Stossfänger vorn - verkratzt / verschürft - lackieren

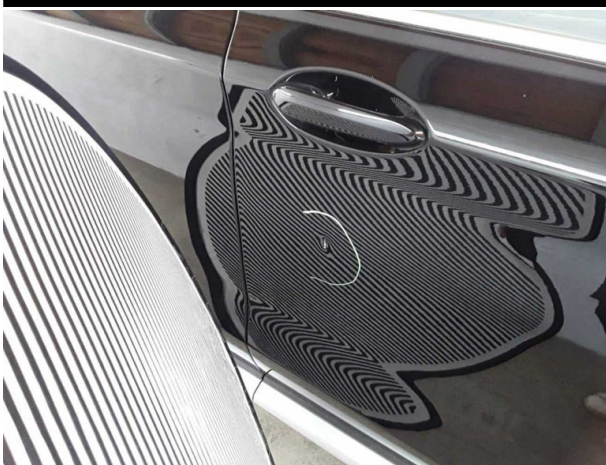
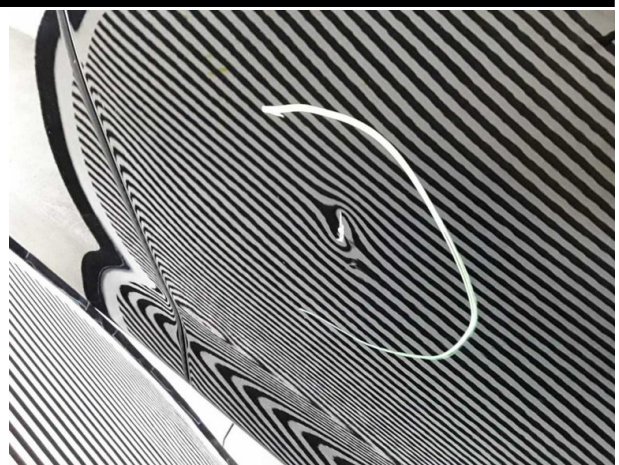
| Nr. | Bauteilgruppe | Beschreibung |
|---|---|---|
| 5 | Tür vorn rechts | Tür - Delle / Lackschaden - instandsetzen und lackieren |

**Beschädigung #5:** Tür vorn rechts: Tür - Delle / Lackschaden - instandsetzen und lackieren

**Beschädigung #5:** Tür vorn rechts: Tür - Delle / Lackschade... instandsetzen und lackieren

| <i>Datum</i> | <i>SNR</i> | <i>Verursacher</i> | <i>Beschädigung</i> | <i>Reparatur<br/>erfolgt *</i> | <i>Gutachten<br/>vorhanden *</i> |
|---|---|---|---|---|---|
| 14.05.2026 | 9059996345 | Eigenverschulden | Tür vorne Beifahrerseite | Nein | Nein |

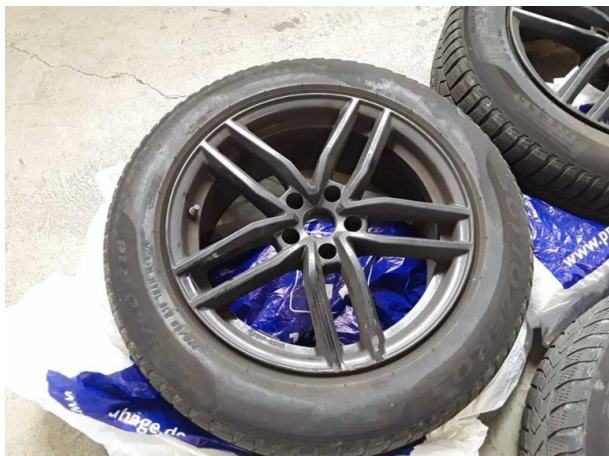
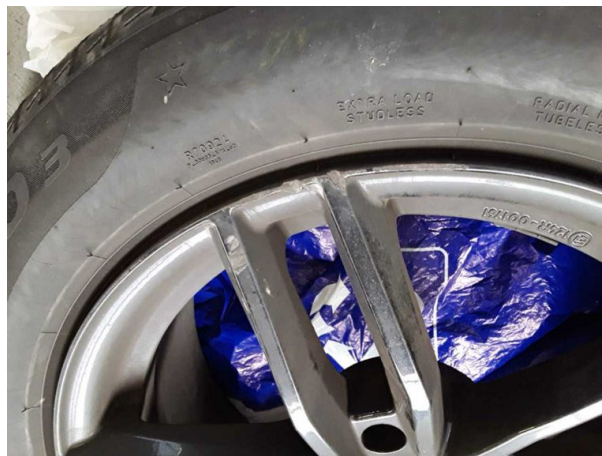
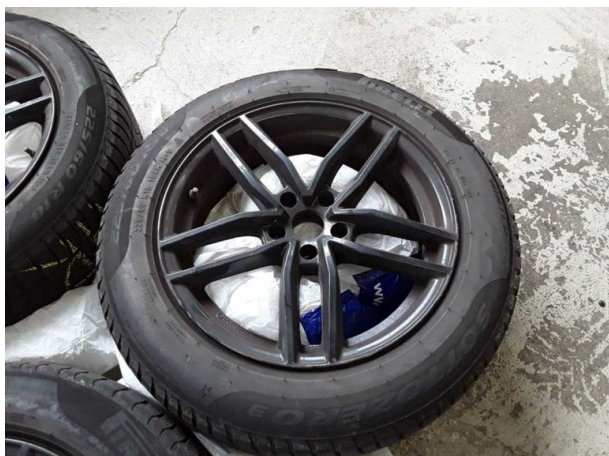
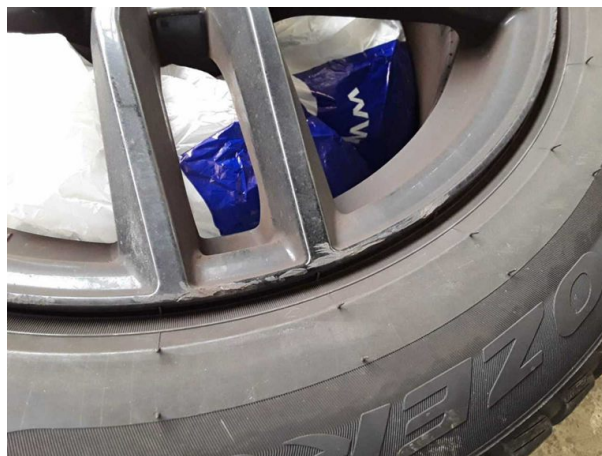
| No. | Component group | Description |
|---|---|---|
| 1 | 2nd wheel set | 2 alloy rims - Scratched |

**Damage #1:** 2nd wheel set: 2 alloy rims - Scratched

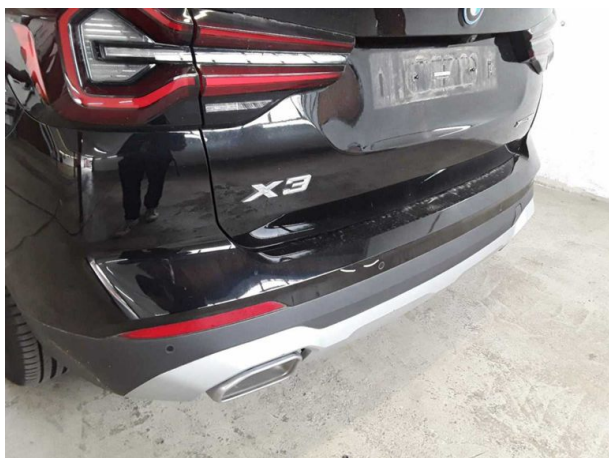
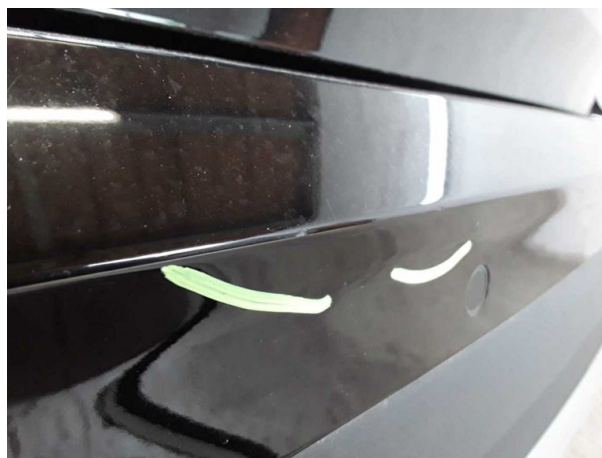
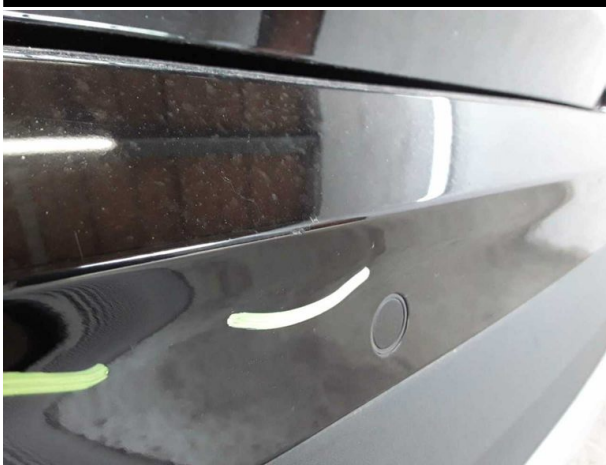
| No. | Component group | Description |
|---|---|---|
| 2 | Rear bumper | Rear bumper - Scratch(es) - Cover / polish |

**Damage #2:** Rear bumper: Rear bumper - Scratch(es) - Cover / polish

**Damage #2:** Rear bumper: Rear bumper - Scratch(es) - Cove...  
polish

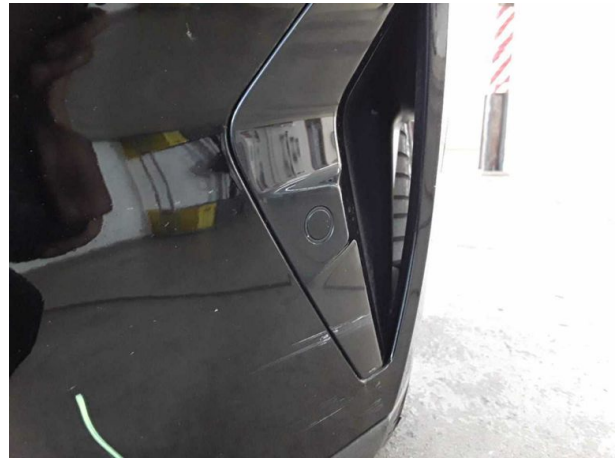
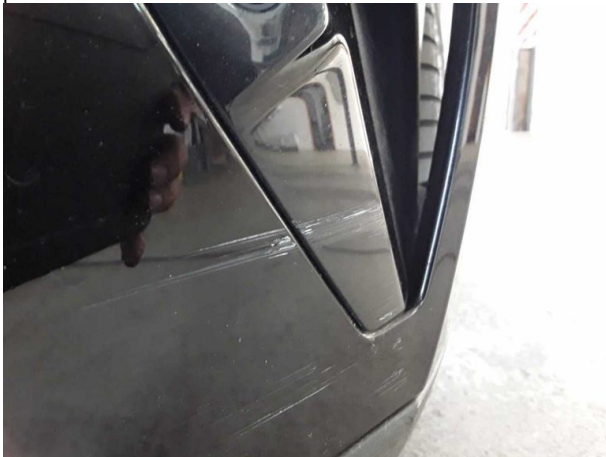
| No. | Component group | Description |
|---|---|---|
| 3 | Front bumper | Front bumper (Blende) - Scratched - Smart repair |

**Damage #3:** Front bumper: Front bumper (Blende) - Scratched - Smart repair

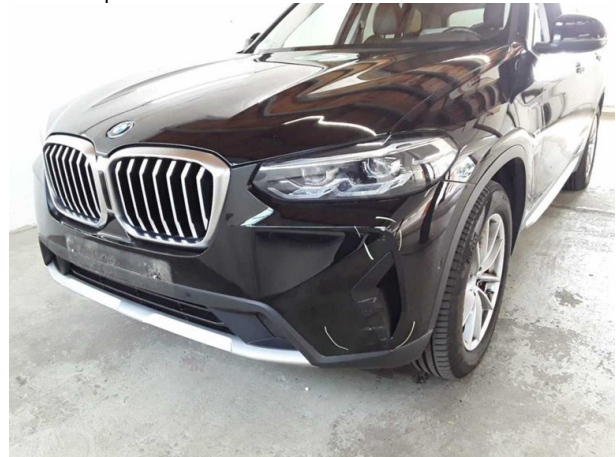
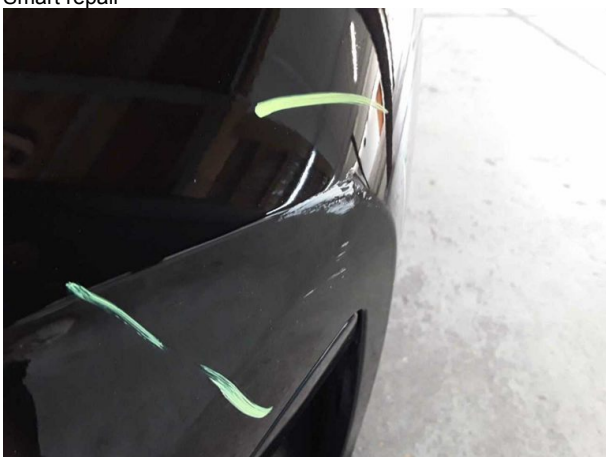
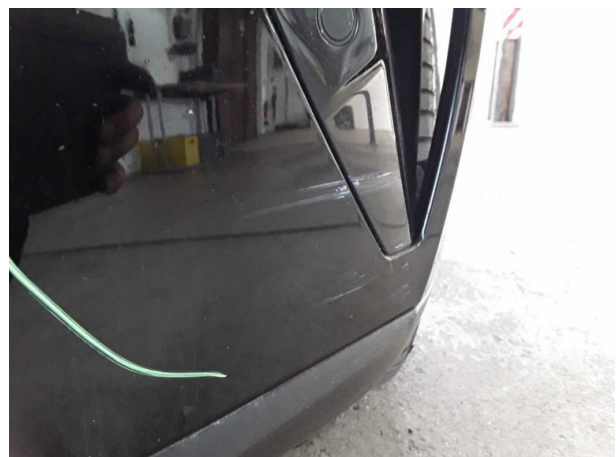
| No. | Component group | Description |
|---|---|---|
| 4 | Front bumper | Front bumper - Scratched - Paint |

**Damage #4:** Front bumper: Front bumper - Scratched - Paint

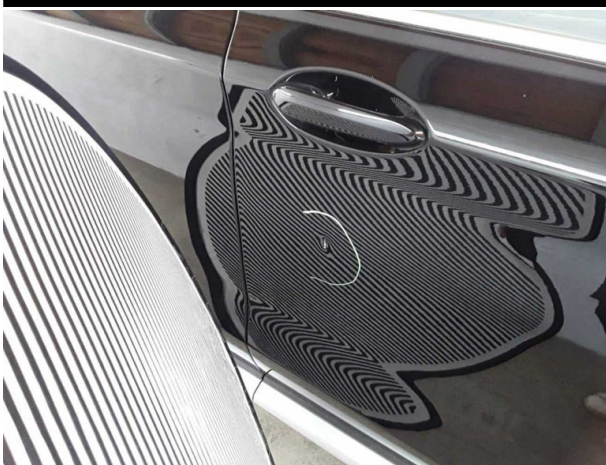
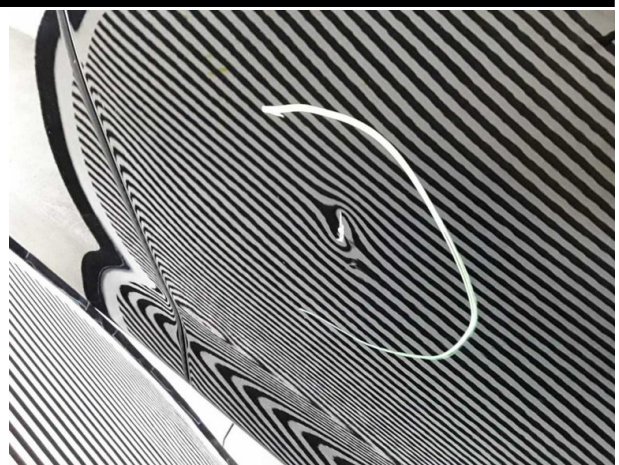
| No. | Component group | Description |
|---|---|---|
| 5 | Door - front right side | Door - Dent / paintcoat damage - Repair and paint |

**Damage #5:** Door - front right side: Door - Dent / paintcoat damage  
- Repair and paint
