Zustandsbericht / Minderwertgutachten

Erstzulassung	26.04.2024	Letzte Zulassung	26.04.2024
Hersteller	VOLVO	Typ / Verkaufsbez.	XC40 B4 B DKG RDesign
Aufbauart	Geländewagen	Türen	5
Sitzplätze	5	Fahrzeug-Ident.-Nr.	YV1XZK8V8R2358832
HSN / TSN	9101 / BRQ	Schlüssel-Nr.	40516588
Km-Stand abgelesen	27621	Nächste HU §29 StVZO	04 / 2027
Energiequelle / Kraftstoff	Hybr.Benzin/E	Zylinderanzahl	4 / Hybridantrieb
Leistung (kW)	145	Hubraum (ccm)	1969
Schadstoffklasse:	EURO6;WLTP;AP;PI/CI; M, Getriebe		Automatik /
	N1 I		
Felgen	Leichtmetall	Farbe	Schwarz
Polster	Kunstleder

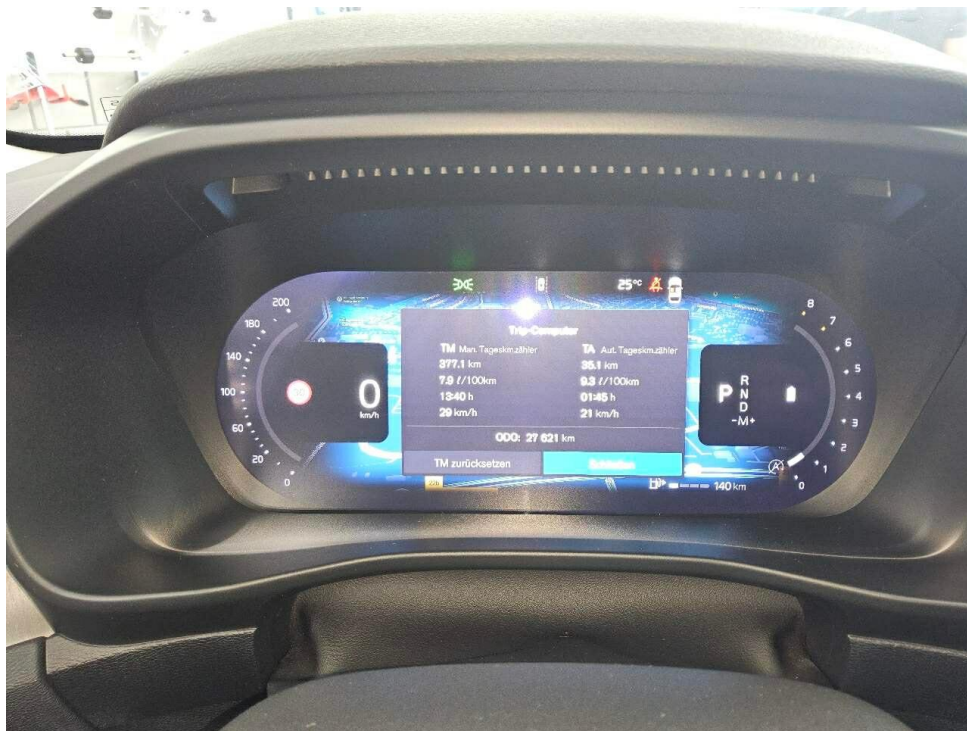
Bild 6 : Kombiinstrument (betriebsbereit) mit Km-Stand

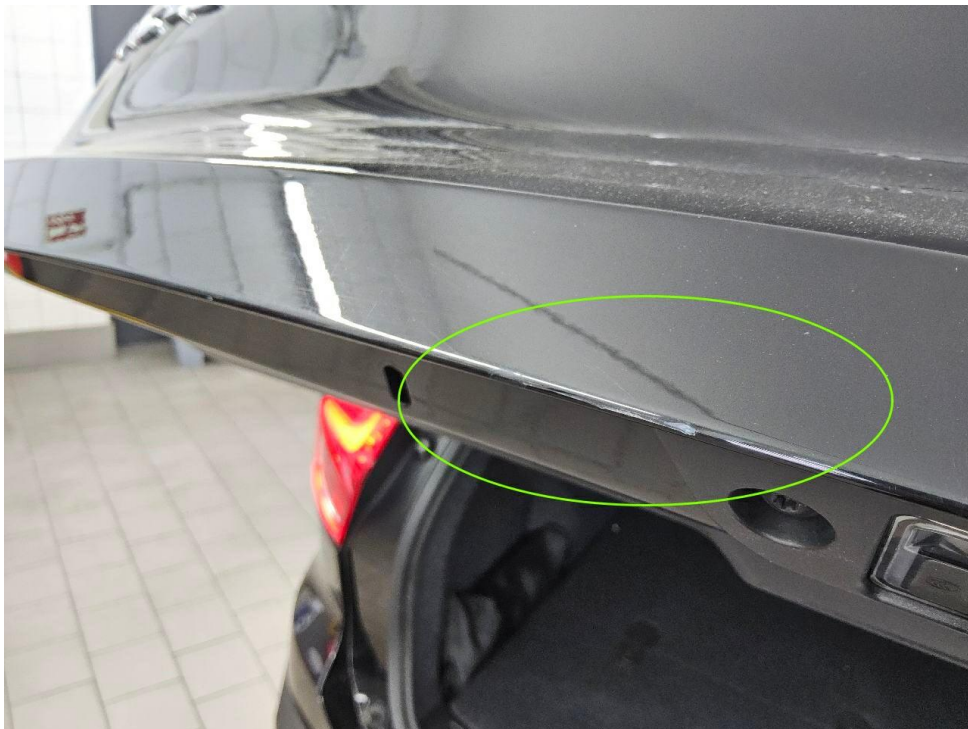
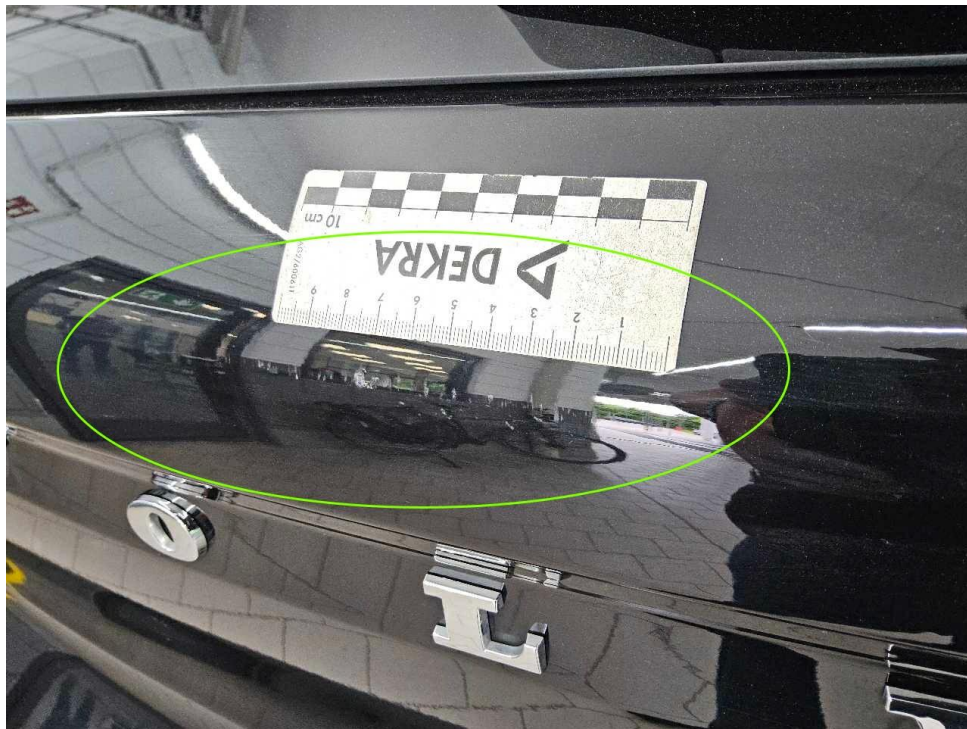
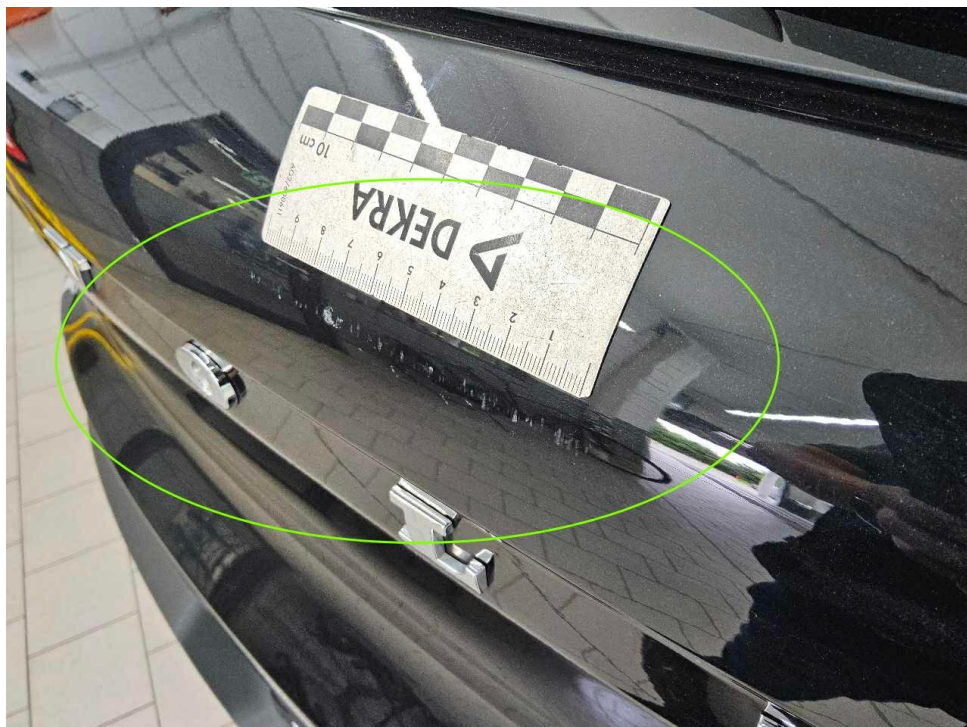
Bild 14 : Heckklappe Kratzer

Bild 15 : Heckklappe Kratzer

Bild 16 : Heckklappe Kratzer

1. Einstieg hinten rechts Kratzer, smart repair (Bild 13)
2. Heckklappe Kratzer, lackieren mit Lackaufbau (Bild 14, 15, 16)
3. Felge hinten links Kratzer (glanzgedreht), erneuern (Bild 17)
4. Felge vorne rechts Kratzer (glanzgedreht), erneuern (Bild 18)
5. Tür vorne links Kratzer, lackieren mit Lackaufbau (Bild 19)
