**Fahrzeug:** MINI MINI Cooper S Cabrio Essential Trim Cabriolet 2-türig 1998 ccm 178 PS / 131 KW  
bleifrei 6-Gang Manuell

| Amtliches Kennzeichen: | HD -NF 2022 | Fahrgestell-Nummer: | WMW41DL0803P25441 |

## Zustandsbericht

Inspection date: 9 Jun 2026  
**Protocol number: 45821549**  
Delivery date: 9 Jun 2026

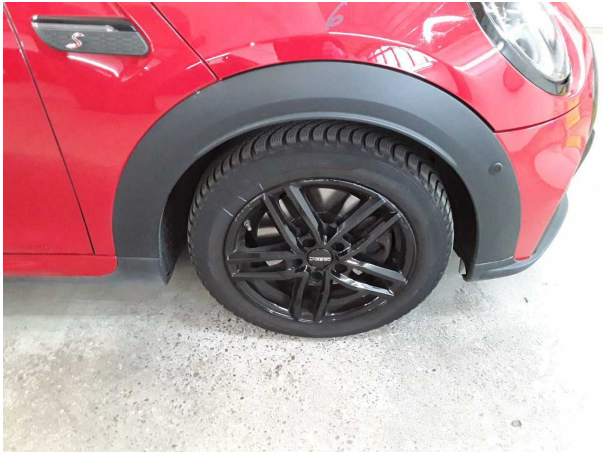
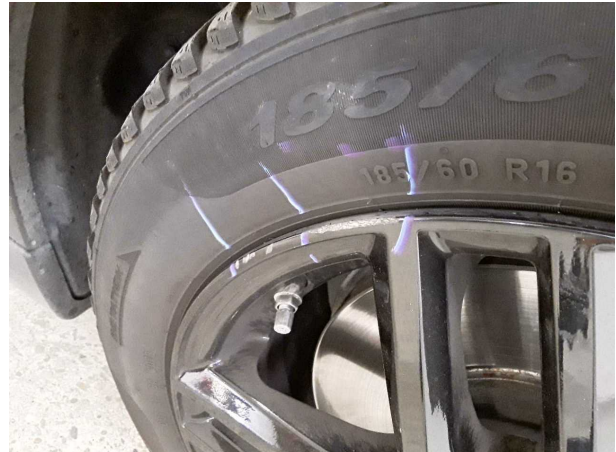
| No. | Component group | Description |
|---|---|---|
| 1 | Wheel / tyres | Alloy rim - front right side - Scratched - No deduction |

**Damage #1:** Wheel / tyres: Alloy rim - front right side - Scratched - No deduction

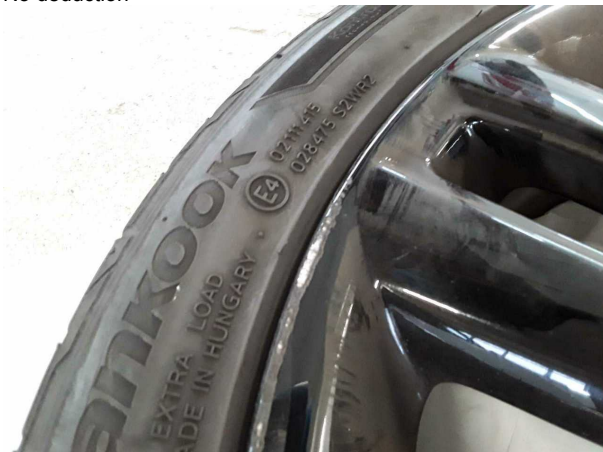
| No. | Component group | Description |
|---|---|---|
| 2 | 2nd wheel set | 1 alloy rim - Scratched - Loss in value |

**Damage #2:** 2nd wheel set: 1 alloy rim - Scratched - Loss in value

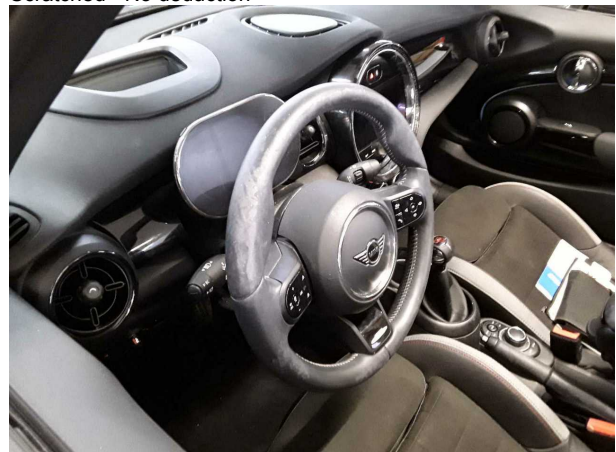
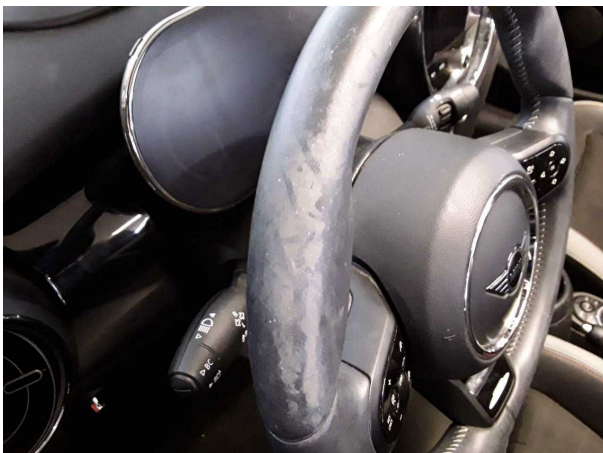
| No. | Component group | Description |
|---|---|---|
| 3 | Steering system | Steering wheel (starker) - Abrasion - Replace |

**Damage #3:** Steering system: Steering wheel (starker) - Abrasion - Replace

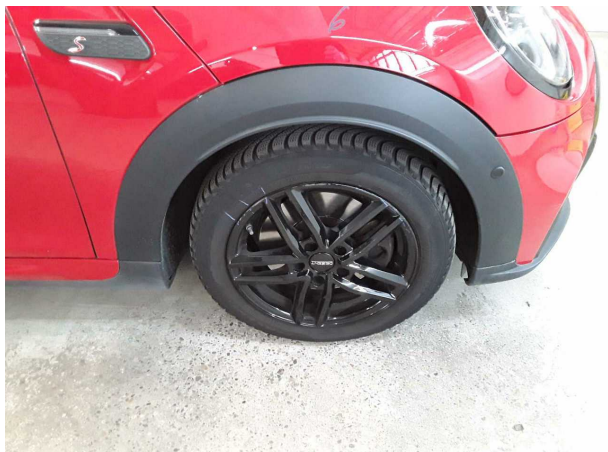
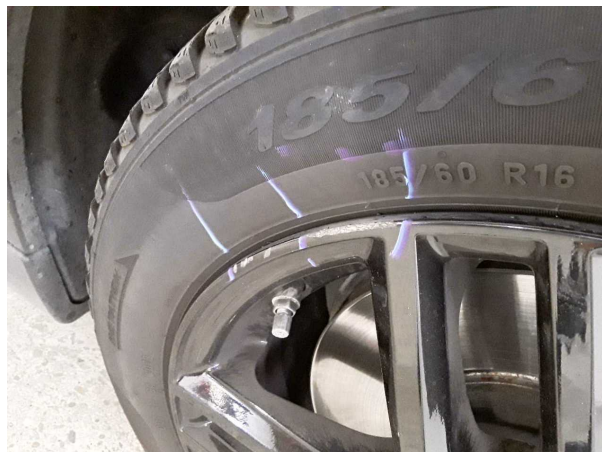
| Nr. | Bauteilgruppe | Beschreibung |
|---|---|---|
| 1 | Rad/Reifen | Leichtmetallfelge vorn rechts - verkratzt / verschürft - kein Abzug |

**Beschädigung #1:** Rad/Reifen: Leichtmetallfelge vorn rechts - verkratzt / verschürft - kein Abzug

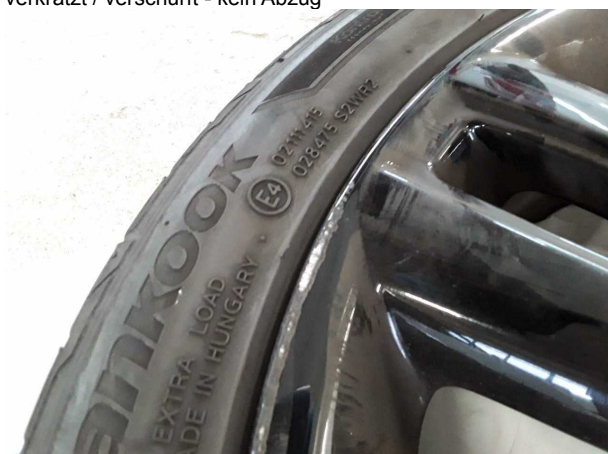
| Nr. | Bauteilgruppe | Beschreibung |
|---|---|---|
| 2 | 2.Radsatz | 1 Leichtmetallfelge - verkratzt / verschürft - Wertminderung |

**Beschädigung #2:** 2.Radsatz: 1 Leichtmetallfelge - verkratzt / verschürft - Wertminderung

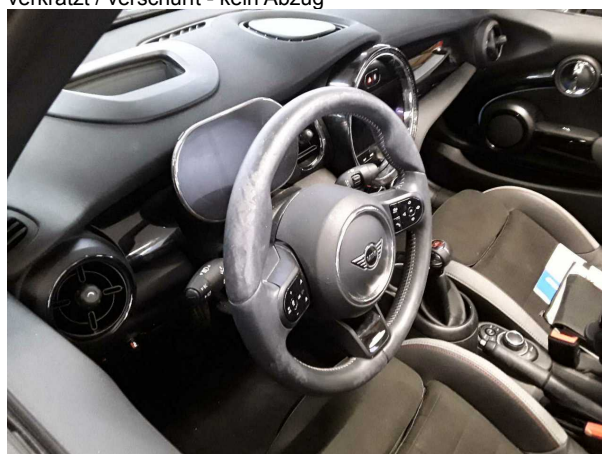
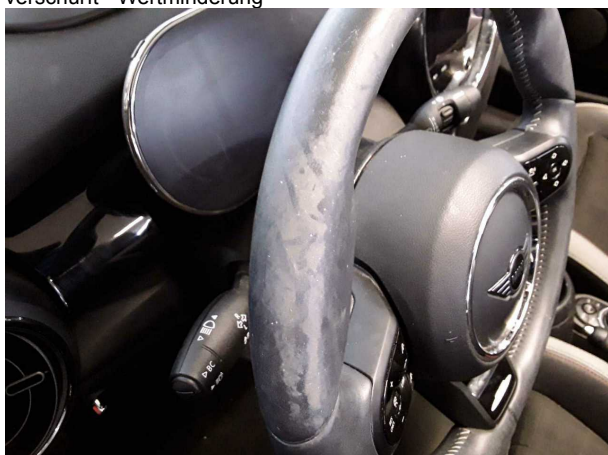
| Nr. | Bauteilgruppe | Beschreibung |
|---|---|---|
| 3 | Lenkanlage | Lenkrad (starker) - Abrieb - erneuern |

**Beschädigung #3:** Lenkanlage: Lenkrad (starker) - Abrieb - erneuern
