**JMZDR1WBJ00207538**

## Zustandsbericht

Besichtigungsdatum: 05.06.2026  
**Protokollnummer: 45816390**  
Erstellt durch: Paula Kube  
Besichtigt durch: Martin Krob

<b>Hersteller</b>	Mazda	<b>Besichtigungszustand</b>	ausreichend
<b>Typ/Modell</b>	MX-30	<b>Laufleistung (abgelesen)</b>	27.976 km
<b>Fahrgestellnummer</b>	JMZDR1WBJ00207538	<b>Erstzulassung</b>	12.04.2023

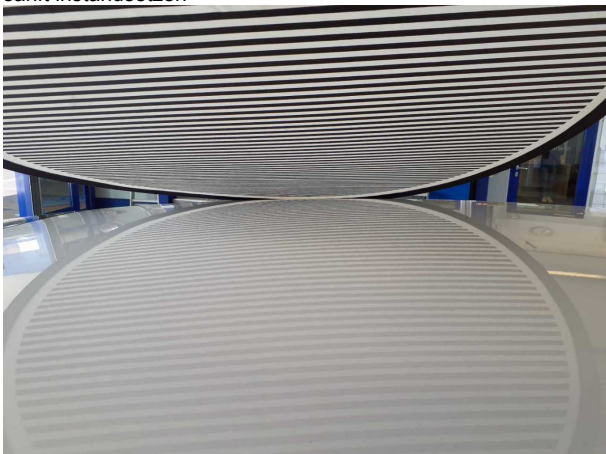
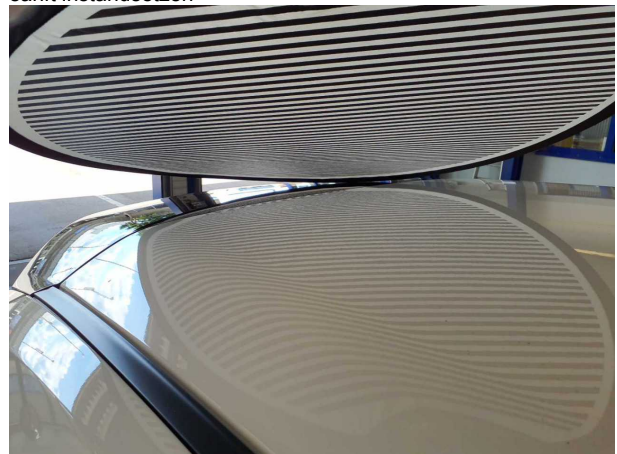
**Beschädigung #4:** Fahrzeugdach: Dach (10 Stück) - Delle(n) - sanft instandsetzen

Nr.	Bauteilgruppe	Beschreibung
1	Sonstiges	Inspektion/Wartung (04/2024 fehlt -> 1Jahr/20.000km) - kein Nachweis
2	Sonstiges	Inspektion/Wartung (04/2025 fehlt -> 1Jahr/20.000km) - kein Nachweis
3	Sonstiges	Inspektion/Wartung (04/2026 fehlt -> 1Jahr/20.000km) - kein Nachweis
4	Fahrzeugdach	Dach (10 Stück) - Delle(n) - sanft instandsetzen
5	Seitenwand links	Seitenwand (mit Lackmangel) - nicht fachgerecht instandgesetzt - lackieren

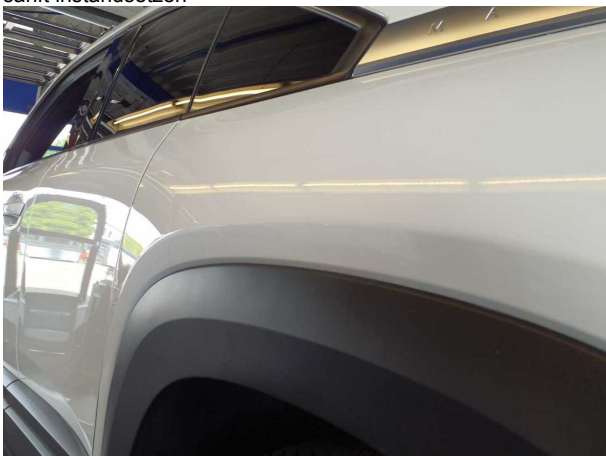
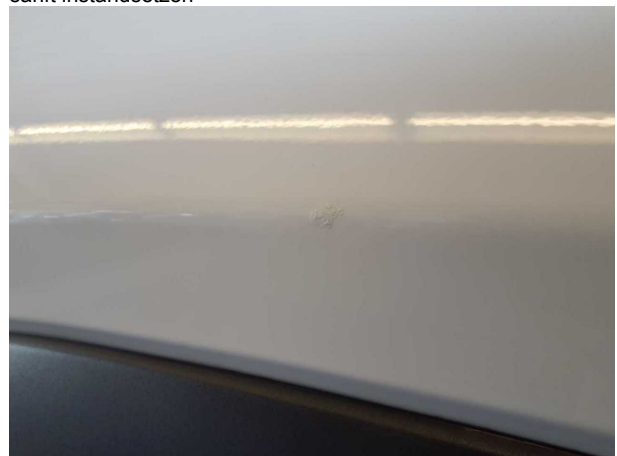
**Beschädigung #5:** Seitenwand links: Seitenwand (mit Lackmang... - nicht fachgerecht instandgesetzt - lackieren

**Beschädigung #5:** Seitenwand links: Seitenwand (mit Lackmangel) - nicht fachgerecht instandgesetzt - lackieren
